Manifestações patológicas decorrentes da má utilização da fôrma de madeira na Região Metropolitana do Recife

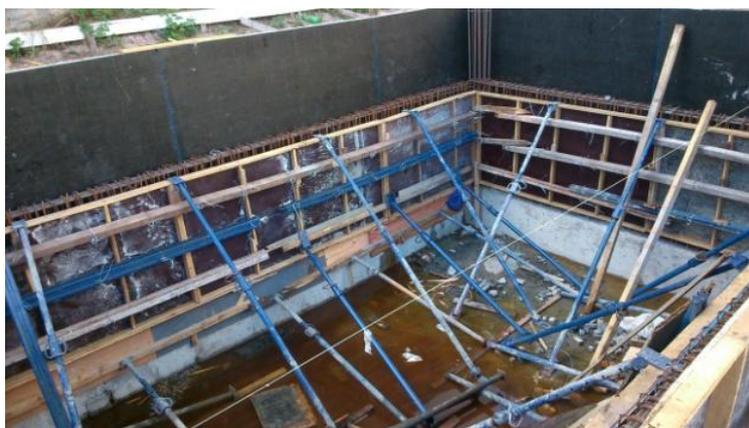
Figura 1: Sistema de fôrmas misto. Painéis de madeiras com estrutura em madeira e escoramento metálico. (Autores, 2016)

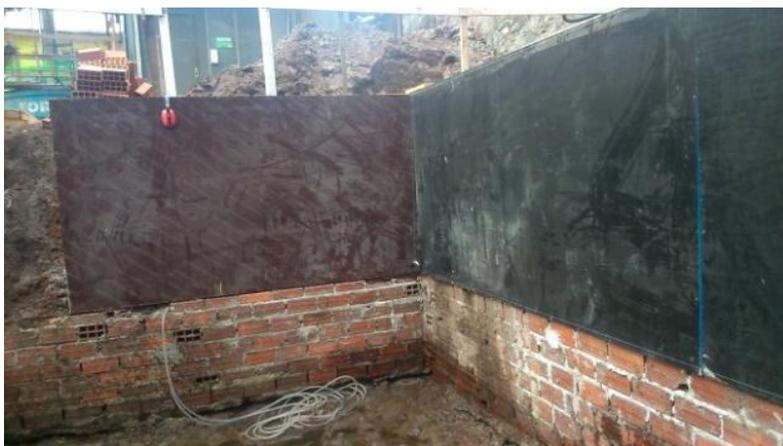
As vigas metálicas são amarradas com arames em distância de mais ou menos 50 cm de uma amarração para outra, conforme experiência dos carpinteiros. Houve nas estruturas de concreto onde foram utilizadas as fôrmas fabricadas em obra a falta de retilinidade ou desaprumo das fôrmas das paredes, cavidades devidas às saliências ou ondulações das fôrmas. A situação foi recorrente e verificada na maioria das peças concretadas.

Figura 2: Sistema misto de alvenaria e madeira. (Autores, 2016)

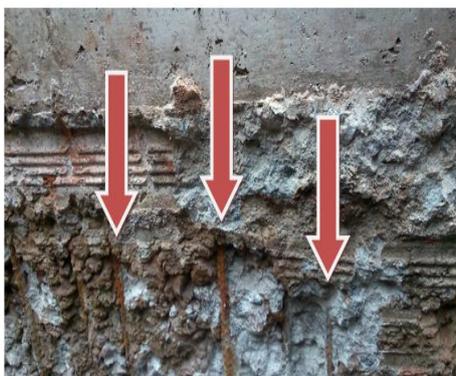
fôrma tradicional. Onde a alvenaria foi utilizada, existiam falhas no recobrimento, sendo necessário um tratamento com grout. A (Fig. 3) demonstram a armação desprotegida. O tratamento foi feito imediatamente após a desfôrma, aplicando-se o grout nos locais onde a armação ficou exposta. Foi ainda identificado desaprumo e o embuxamento das paredes do reservatório, conforme a (Fig. 4).

Figura 3: Concreto lançado na alvenaria. A seta vermelha indica onde o aço ficou a mostra. (Autores, 2016)

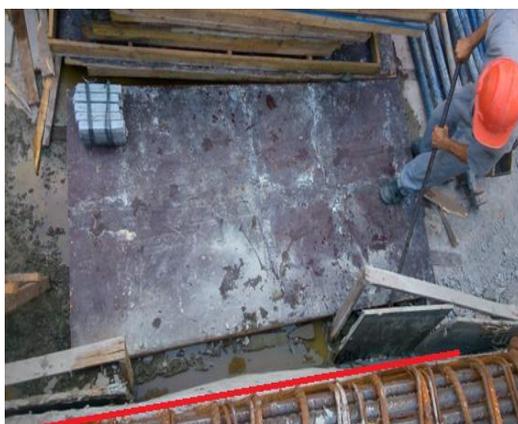
A linha vermelha deixa o desaprumo evidente na foto, este foi causado pelo conjunto concreto e vibração, exercendo força excessiva nas paredes, causando assim o desaprumo. O dimensionamento não levou em consideração uma base científica, considerou apenas o empirismo e experiências dos profissionais participantes do processo de montagem da fôrma, o que explica a falta de resistência do conjunto de fôrmas. A armazenagem das fôrmas (Fig. 5) é executada de qualquer maneira, sem respeitar a integridade do material.

Figura 4: Momento da desfôrma das paredes do reservatório, a linha vermelha indica o embuchamento da estrutura de concreto. (Autores, 2016)

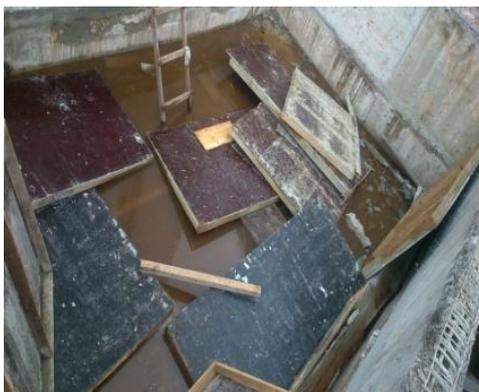
Desta forma os painéis diminuem em muito a sua vida útil, aumentando o gasto na obra com madeira e maderitos.

Figura 5: Fôrmas depositadas dentro d'água. (Autores, 2016)

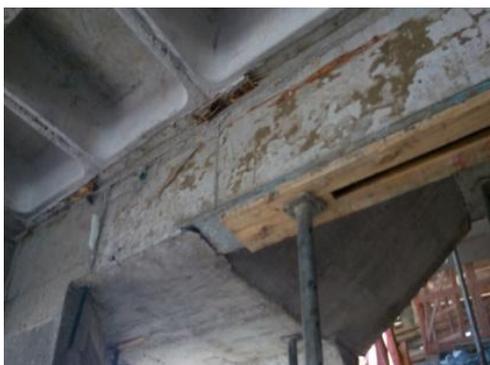
O empreendimento 02 foi visitado na concretagem da 17ª laje. Não foram verificados erros sérios na montagem da fôrma, encontrando-se apenas desaprumos pontuais nas vigas. A (Fig. 6) mostra a estrutura do empreendimento 02. A (Fig. 7) mostra o escoramento do fundo da viga.

Figura 6: Laje do empreendimento 02 com as faixas de reescoramentos. (Autores, 2016)

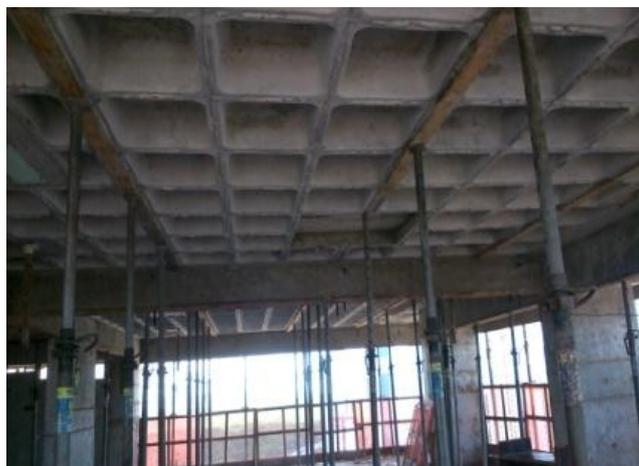
Figura 7: Fôrmas do fundo da viga junto com escoramento metálico. (Autores, 2016)

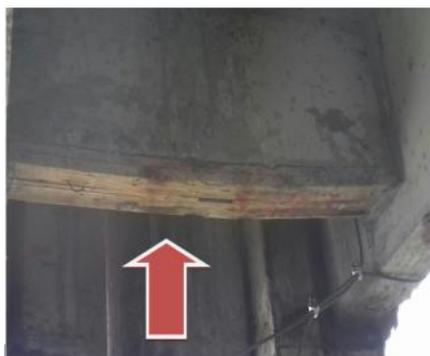
A (Fig. 8) demonstra um desalinhamento da viga do empreendimento que foi ocasionado pela falha na conferência durante a concretagem, uma vez que o esforço do mangote vibrador do concreto exerce uma força que muitas vezes não foram consideradas na etapa de projeto do sistema de fôrmas. Durante a execução da concretagem é importante o acompanhamento do concreto, pois é comum que o esforço do mangote desalinhe a viga e a correção durante a concretagem é indispensável. A (Fig. 9) demonstra um leve desalinhamento na marquise, provocado no momento da desfôrma, a reescora deve ser executada imediatamente. A (Fig. 10) demonstra um leve desalinhamento na união da viga com o pilar.

Figura 8: Desalinhamento da viga indicado pela seta vermelha. (Autores, 2016)

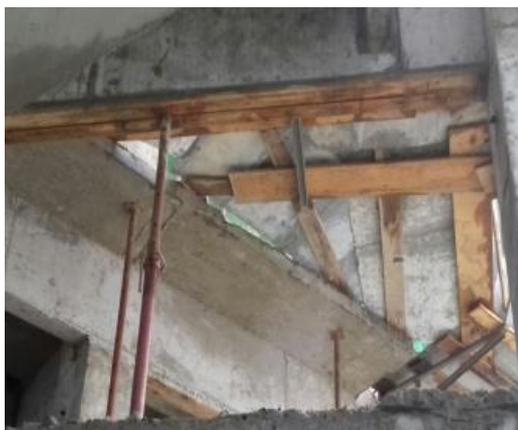
Figura 9: Desalinhamento da marquise. (Autores, 2016)

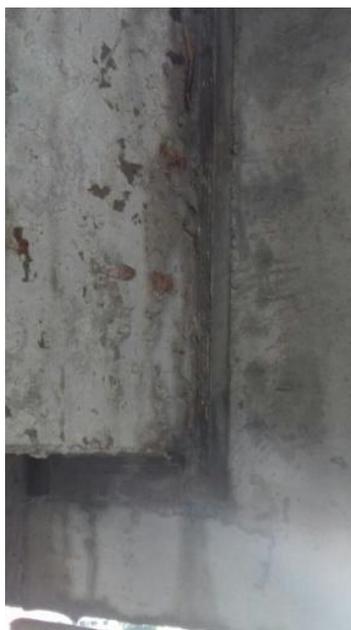
Figura 10: Viga com leve desalinhamento no contato com um pilar. (Autores, 2016)
