## **Análise de um edifício em concreto armado com problemas de corrosão de armaduras**

Marcus Vinícius Fernandes Grossi<sup>1</sup>

Neste trabalho é apresentado os resultados da avaliação da inspeção da estrutura de concreto armado de uma edificação residencial de aproximadamente 28 anos na zona sul da cidade de São Paulo, com foco nas anomalias decorrentes de corrosão da armadura, a fim de elaborar um diagnóstico, um prognóstico para servir de subsídio às recomendações de recuperação e reparo para preservação de sua integridade e aumento de sua vida útil.

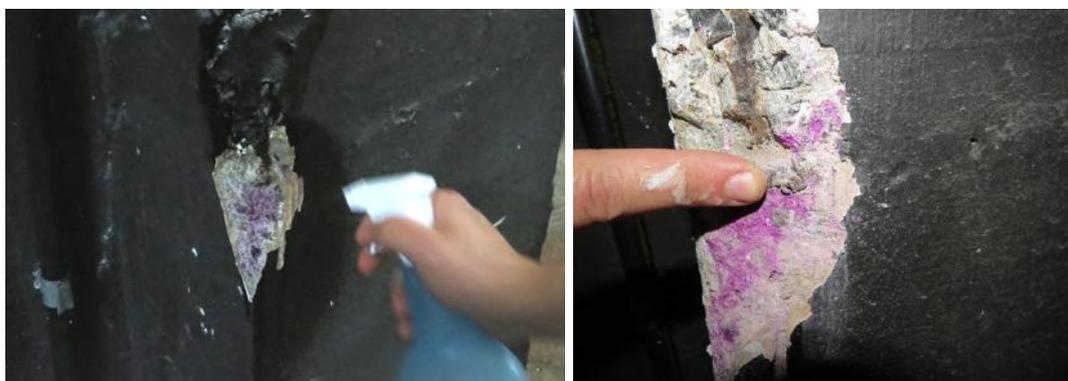
Figura 4: Ensaio de medição de profundidade de carbonatação

A Tabela 2 traz os valores médios de profundidade de carbonatação, medidos nas 4 amostras. A partir deles calculou-se a espessura média carbonatada de 10,2mm, com coeficiente de variação de 2%.

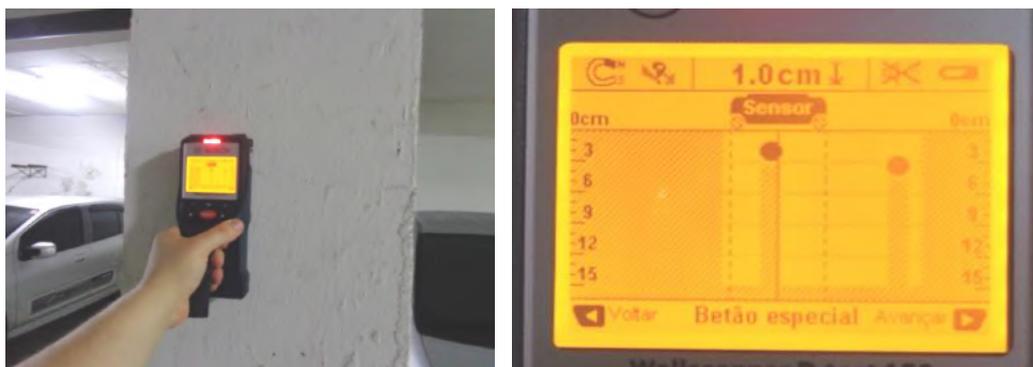
Figura 5: Medição do cobrimento de armaduras

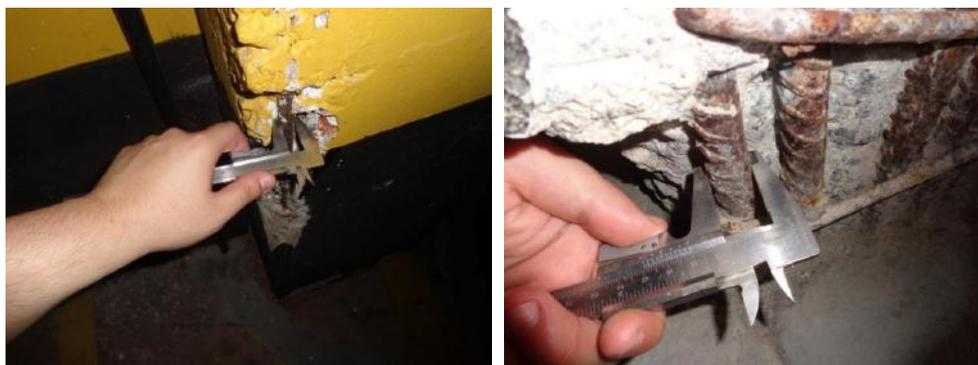
Figura 6: Medição do diâmetro da armadura principal de pilar

Todos dos valores medidos estavam abaixo dos diâmetros aceitáveis do (Tabela 4) adaptado do *Comite Euro-International du Beton* (1983 apud Cascudo) [6], o que indica que a intensidade de corrosão não é intensa nesses pontos, ou que o processo iniciou-se a pouco tempo.

Apesar disso deverão ser medidas todas as barras oxidadas quando da realização dos reparos, para avaliar a necessidade de substituição ou acréscimo de barras.

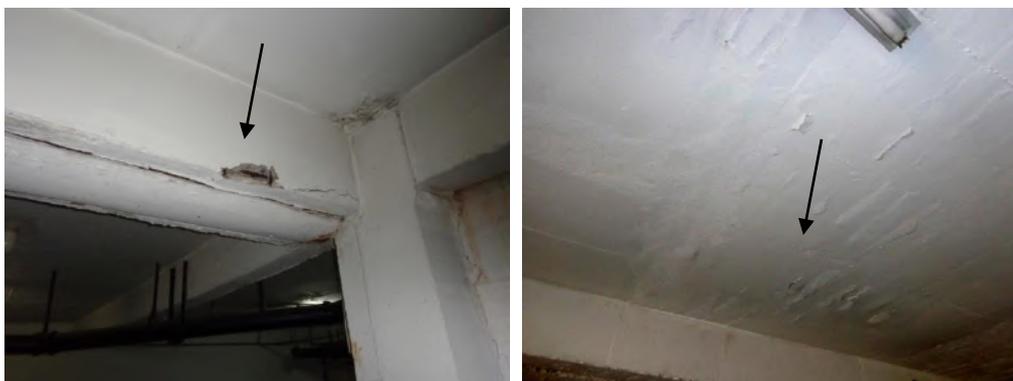
A inspeção visual apontou um estado avançado de oxidação de armadura, aparecendo de maneira generalizada nas lajes e vigas, principalmente nos locais com manchas de umidade e infiltração, em conjunto com fissuração e deslocamento do cobrimento de concreto. A Figura 7 ilustra basicamente o contexto geral da estrutura.

Figura 7: Armadura exposta corroída devido a infiltração e baixo cobrimento

Na grande maioria dos pontos com deslocamento foi possível constatar cobrimento inferior ao determinado em projeto. Tal fato não surpreende, pois na época de construção da edificação dificilmente eram utilizados espaçadores de armaduras.

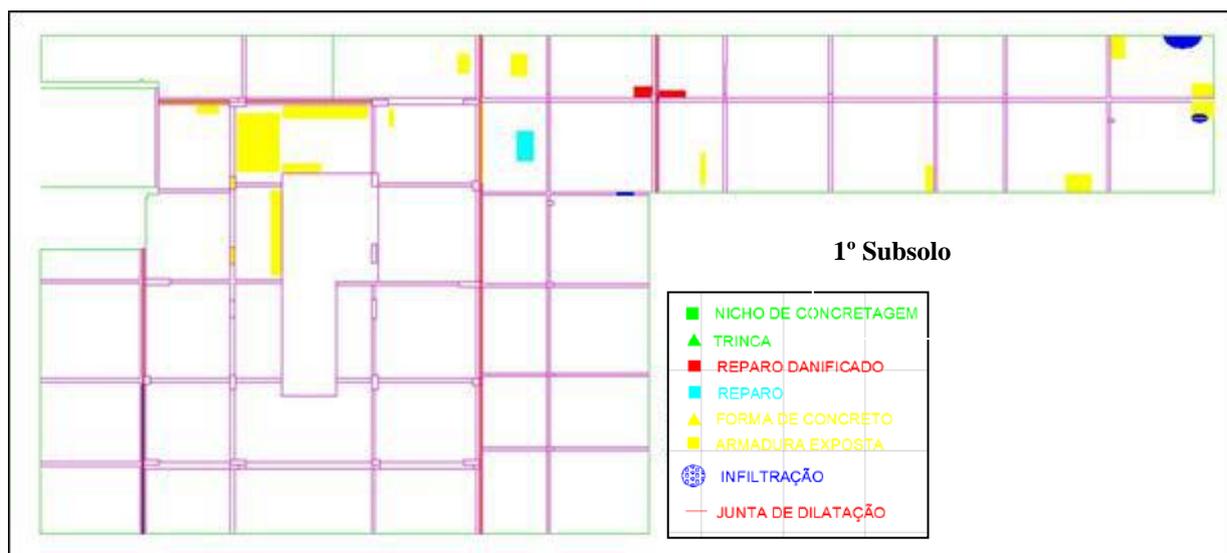
Figura 8: Croqui das anomalias do 1º subsolo

Nos croquis da Figura 8 e Figura 9 estão registradas todas as anomalias constatadas.

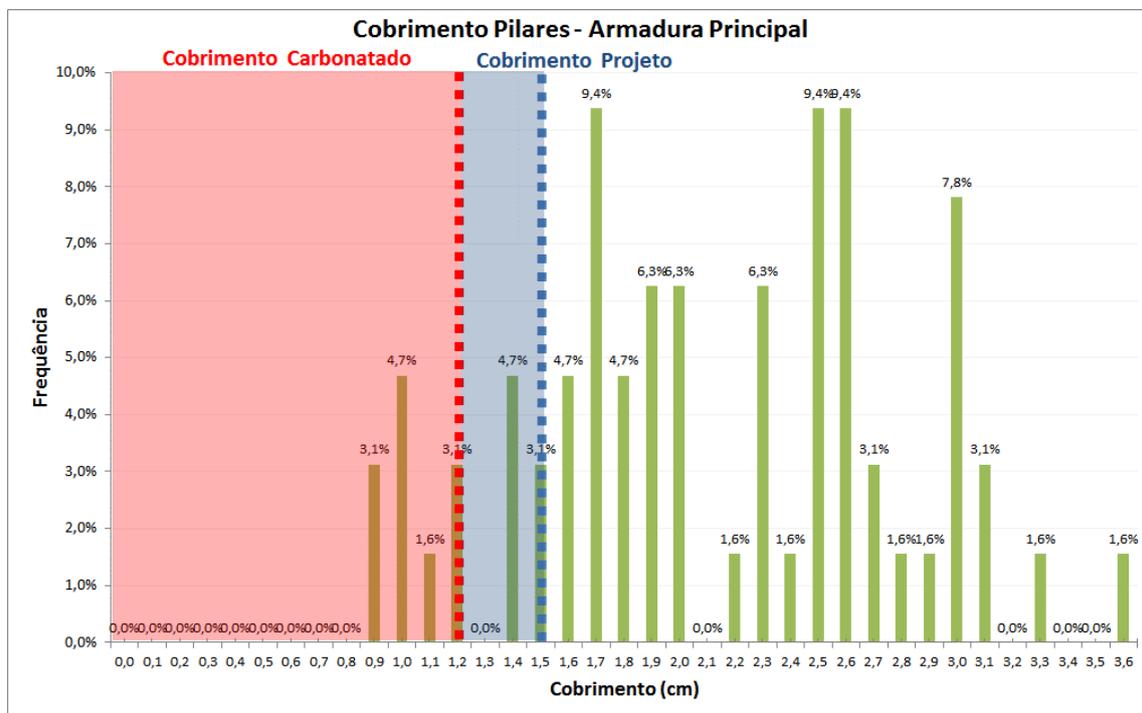
A Figura 10 indica a frequência do cobrimento da armadura principal, onde quantificou-se que 17,2% estavam com cobrimento inferior a 1,5cm especificado em projeto e 7,8% com cobrimento inferior a 10,2mm (espessura carbonatada).

Figura 10: Frequência dos cobrimentos da armadura principal

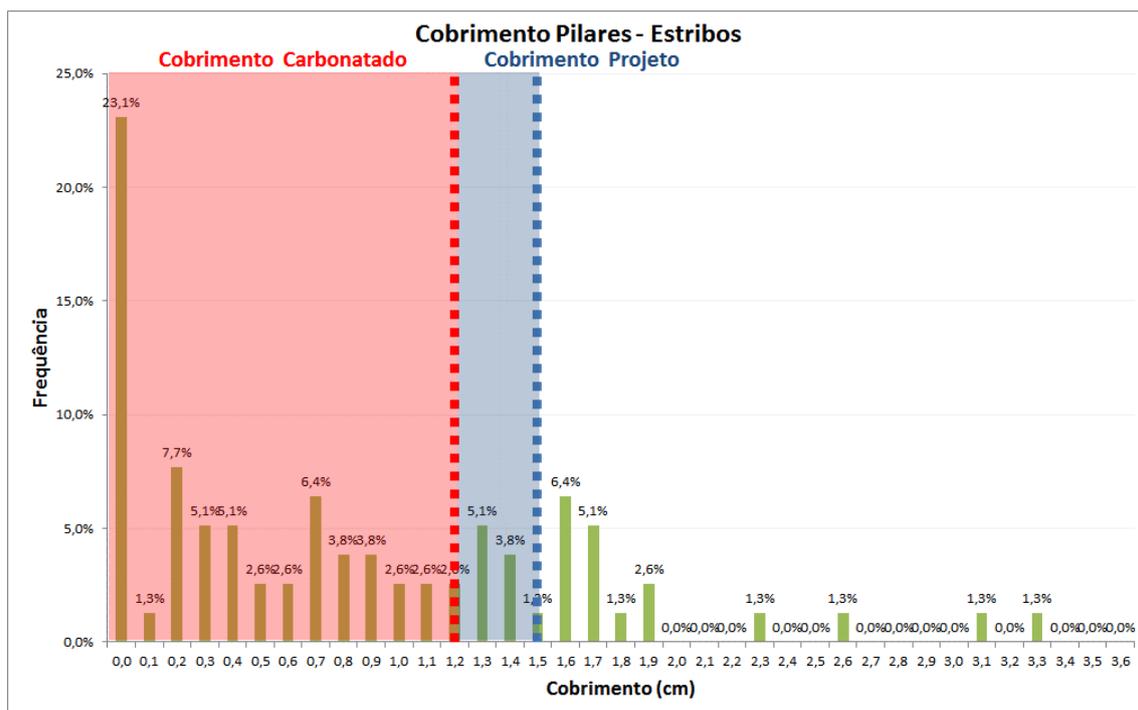
A Figura 11 indica a frequência do cobrimento da armadura secundária (estribos), onde quantificou-se que 78,2% das armaduras estavam com cobrimento inferior a 1,5cm especificado em projeto e 64,1% com cobrimento inferior a 10,2mm (espessura carbonatada).

Figura 11: Frequência dos cobrimentos da armadura secundária (estribos)

Portanto 64,1% da estrutura encontra-se com algum trecho da armadura despassivada, tendo cobrimento inferior a espessura carbonatada (10,2mm), o que já explica o motivo da alta incidência de corrosão de armadura e deslocamentos de concreto.

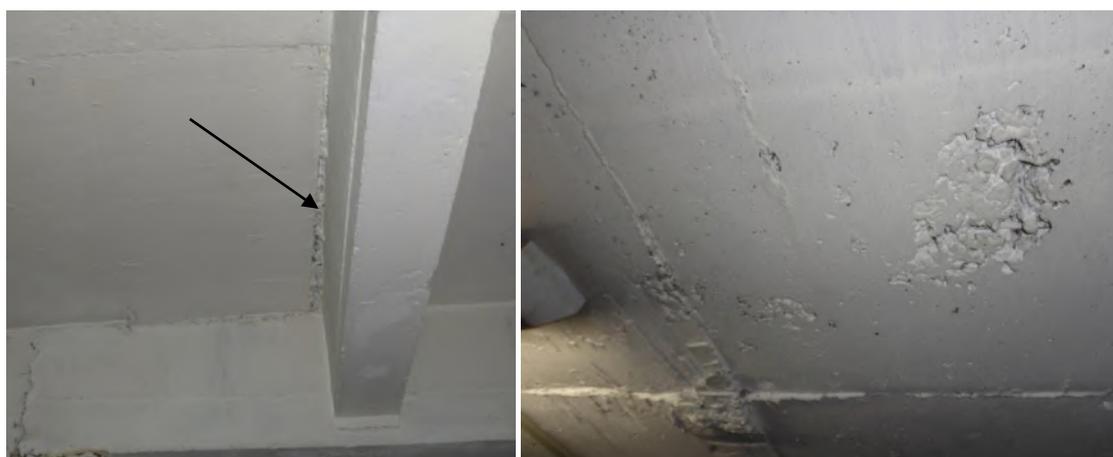
Foram observados alguns pontos com falhas de concretagem no 2º subsolo, quantificados na (Tabela 1) e ilustrados nos croquis da Figura e Figura , que possibilitam a visualização direta da armadura, conforme exemplo na (Figura 12), o que indica que sujeita ao processo de corrosão desde a execução e que não há um planejamento e realização de ações de manutenção preventiva e corretiva eficazes desse sistema.

Figura 12: Ninhos de concretagem em elementos estruturais

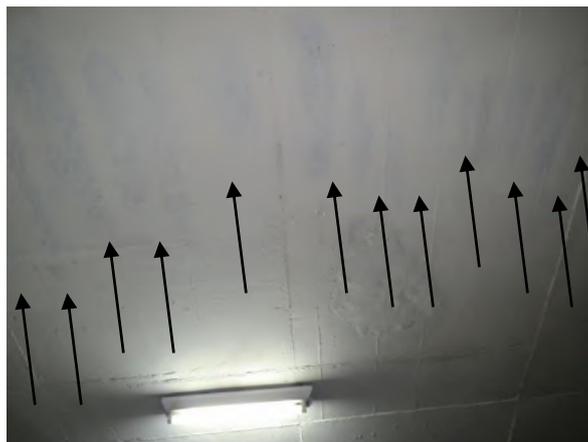
É possível afirmar que o processo de corrosão das barras se dá há bastante tempo, em virtude de que foram identificados diversos pontos de reparos de deslocamento de cobertura do concreto, conforme Figura 13. Porém, não há registros ou informações de quando foram feitos, nem de como foram feitos, gerando dúvida quanto à inibição ou bloqueio de seu processo de corrosão de maneira adequada.

Figura 13: Reparo de armadura exposta

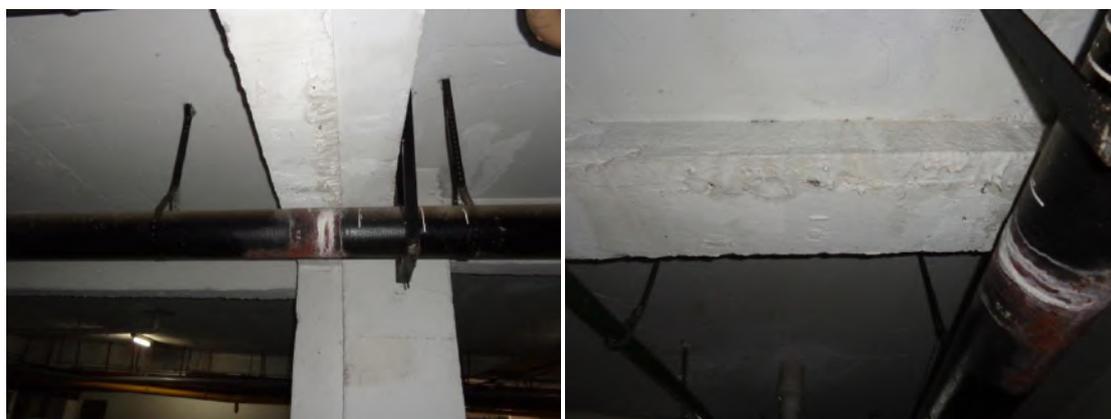
Foi relatado pelo condomínio que a maioria dos pontos de infiltração identificados já tiveram sua causa sanada e que o observado são apenas os indícios residuais, pela não execução de reparo da área afetada e repintura. Porém, na maioria dos pontos com infiltração de água identificou-se, também, armadura exposta oxidada, devido ao processo de carreamento dos hidróxidos do concreto que o mantém alcalino e passiva as armaduras [1]. Além do fato de gerar um ambiente mais úmido e propício à corrosão eletrolítica da armadura [7]. Exemplo na Figura 24.

Figura 24: Infiltração em junta de movimentação com eflorescência

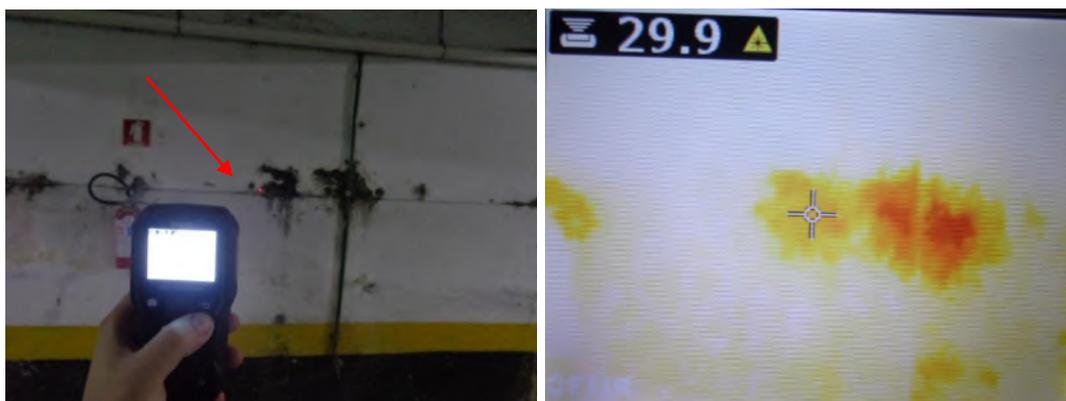
Além disso, também foram identificados alguns pontos de infiltração ainda ativa, com o uso de uma câmera termográfica, conforme Figura 3. Mais uma vez verificando-se que as manutenções realizadas não são orientadas de maneira correta e planejada como deveriam, não tratando as causas.

Figura 3: Mancha de identificação de infiltração em viga de divisa com termografia
