## **DISPOSITIVOS PARA O USO EM POSSÍVEIS DIAGNÓSTICOS E TERAPIAS DE MANIFESTAÇÕES PATOLÓGICAS EM ESTRUTURAS DE CONCRETO ARMADO**

### **RESUMO**

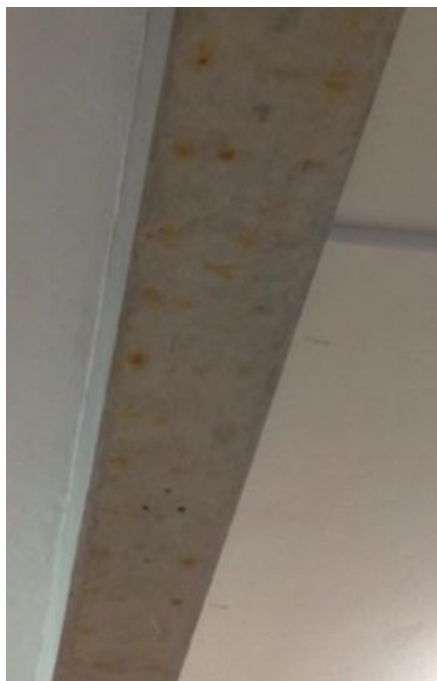
Figura 2. Corrosão de estribos em vigas.

Para a resolução do caso analisado, o item que mais se aproxima para a seleção no dispositivo seria a oxidação de armaduras de estribos. A possível causa e terapia estão descrevidas anteriormente.

A possível causa desta manifestação patológica seria o processo de carbonatação. Possivelmente, devido à falta de revestimento adequado da estrutura, o pH do concreto próximo ao estribo diminuiu, decorrente do processo de carbonatação e esta alteração do pH despassiva a armadura, ocasionando a oxidação dos estribos.

Para a terapia do mesmo, primeiramente deve-se realizar a limpeza do local, fazendo com que a área oxidada fique totalmente descoberta, recomenda-se para a limpeza a utilização de jato de sílica para a retirada da oxidação encontrada nos estribos, se existente. Após a limpeza, realizar o revestimento com o uso de epóxi, outra solução para a realização do mesmo é a utilização de argamassa polimérica no local.

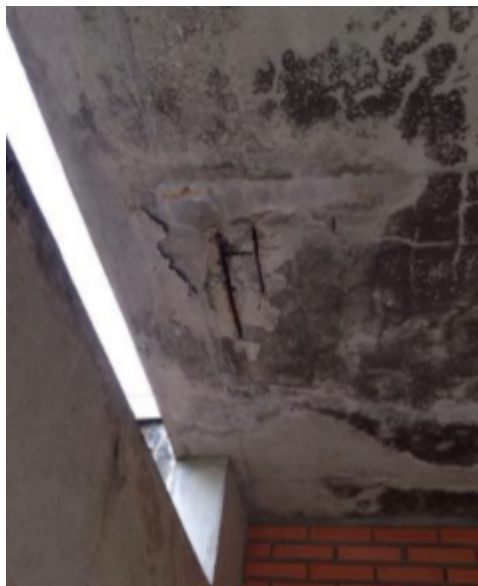
Figura 4. Infiltração em laje.

O principal sintoma avistado é infiltração, a utilização do dispositivo aponta na Figura 5 as possíveis causas e origens, assim como, a terapia necessária.

As infiltrações localizadas em coberturas são predominantemente causadas por erros de impermeabilização do local. Necessitando para reparos ensaios para a determinação do ponto específico de infiltração. Posteriormente, faz-se a abertura do local e a realização da nova impermeabilização do mesmo.

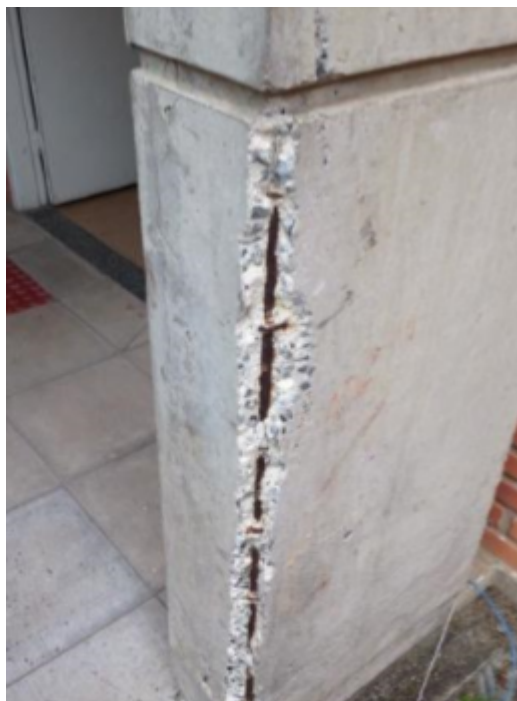
Figura 7: Deslocamento do concreto num pilar.

Na análise da manifestação patológica, o dispositivo aponta que o deslocamento dos pilares é normalmente causado por corrosão da armadura, que pode ser provocada por baixa resistência do concreto, proteção e cobrimento inadequado para o ambiente apresentado, manutenção inadequada ou inexistente dos locais e possíveis colisões de veículos nas estruturas em pavimentos de garagem. Para a realização de reparos na estrutura, deve-se realizar o escoramento do local se necessário, remover o concreto de cobrimento da parte afetada, realizar a limpeza do local através de lixamento e escovação da superfície, até não serem mais encontrados produtos da corrosão. Aplicar uma ponte de aderência entre o material antigo e o material de recuperação. Para a recuperação do elemento, recomenda-se a utilização do graute à base de cimento, podendo ser modificado com adições de polímeros e reforçado com fibra. Nos casos em que a armadura se encontra com um nível de degradação muito alto, são necessários reforços estruturais, com novas barras de aço calculadas por ensaios.

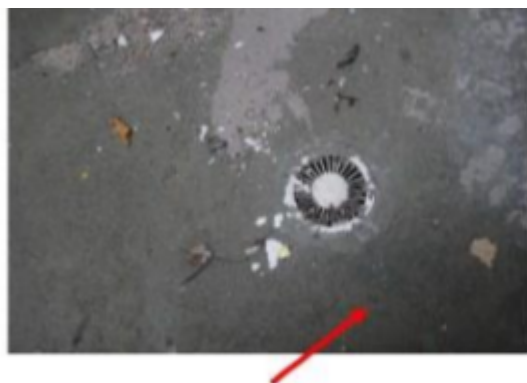
Ralo com dimensões pequenas para o volume de água

Figura 8: Infiltração devido à dimensão do ralo.

A empresa citou como manifestações patológicas infiltrações intensas no pavimento inferior e em paredes laterais, além da inundação do nicho em dias de chuvas intensas. Citam-se como principais causas a insuficiente dimensão do ralo e obstruções da saída de drenagem por dejetos sólidos. Para os casos em que haja obstruções do ponto principal indica-se como terapia a substituição do ralo por outro com um diâmetro maior e acréscimo de mais um ponto de drenagem auxiliar. Ao analisar a mesma imagem, o autor utilizou o dispositivo como método para diagnóstico e terapia.

O dispositivo indica que se trata de infiltrações em lajes, que não são localizadas em áreas molhadas, e estas são normalmente, decorrentes de vazamentos em instalações hidráulicas. Para o reparo desse tipo de infiltração, é necessária a abertura da área e realização da verificação do local do vazamento. Sendo ocasionada por problemas de instalações hidráulicas, realiza-se a troca ou reparo da mesma (Figura 9).

As infiltrações localizadas em áreas molhadas são predominantemente causadas por erros de impermeabilização do local. Necessitando para reparos ensaios para a determinação do ponto específico de infiltração. Posteriormente, faz-se a abertura do local e a realização da nova impermeabilização do mesmo.

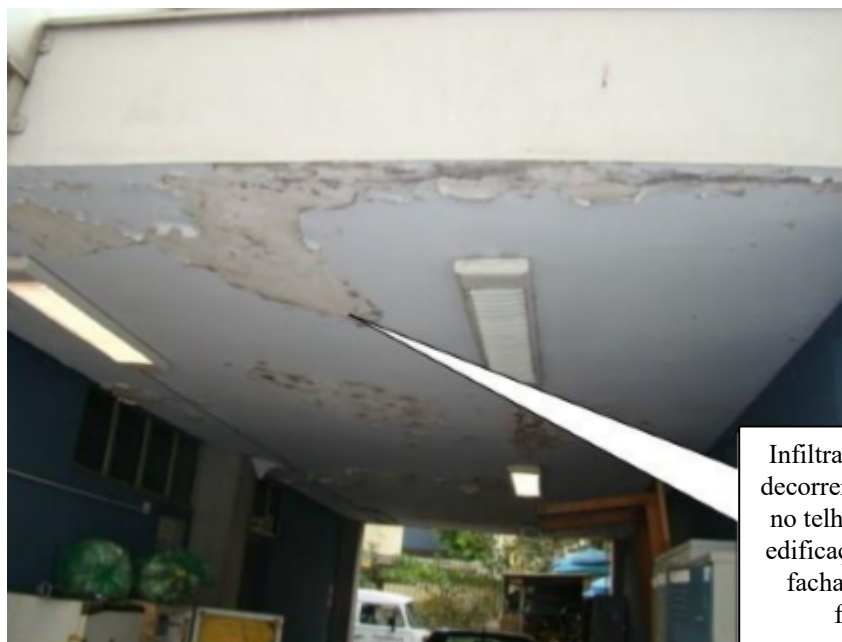
Figura 10. Infiltração generalizada.

Segundo o laudo, a infiltração generalizada foi decorrente das águas de avarias do telhado, sendo assim, torna-se prudente avaliar como solução adotada, a possibilidade do arrancamento do referido telhado e posterior impermeabilização da laje de cobertura. Com a utilização do dispositivo para a avaliação da imagem, constatou-se que as infiltrações localizadas em coberturas, são predominantemente causadas por erros de impermeabilização do local. Portanto, necessitam-se, para os reparos, ensaios de determinação de um ponto específico de infiltração. Posteriormente, faz-se a abertura do local e a realização da nova impermeabilização do mesmo. Nessa edificação, também foram encontrados deslocamentos do concreto em pilares como mostra a Figura 11.

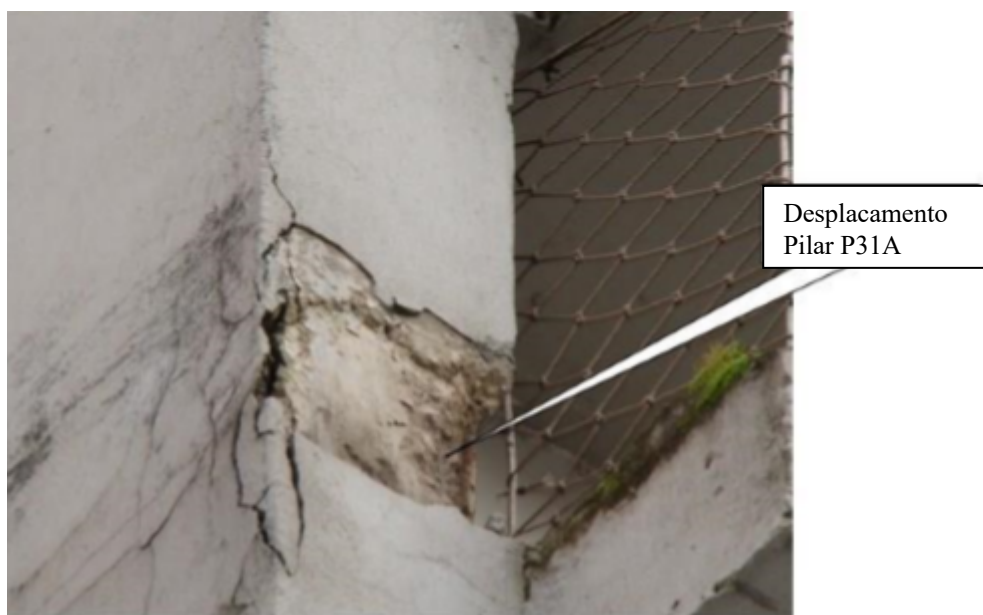
Figura 11. Deslocamento do pilar.

Segundo a perícia, os deslocamentos são provenientes da infiltração. Para a terapia, a priori realiza-se o preparo da superfície dos pilares de concreto. Removem-se todos e quaisquer materiais soltos, desagregados ou com pouca aderência com o auxílio de um ponteiro, uma marreta, mecanicamente ou ainda jato de granalha, seco ou úmido. Na presença de partículas de poeira ou cimentos desagregados remove-se com uma escova de cerdas de aço, e se limpa a superfície do concreto com solventes voláteis e estopas, pincéis ou algodões.

Realiza-se o apicoamento da superfície de concreto, tornando-a irregular para melhorar a ancoragem do concreto novo. Para a limpeza do aço exposto e a preparação da superfície utiliza-se o seguinte método: remove-se o material solto e as placas de aço corroídas mais espessas, utilizando respectivamente uma escova de aço, constantes marteladas ou a aplicação de jato de granalha (seco ou úmido); retira-se a camada fina de corrosão e oxidação fazendo uso novamente, de uma escova de cerdas de aço ou jato de granalha; por fim, se limpa a superfície do aço com solventes voláteis (acetona industrial) com estopas, pincéis ou algodões.

Aplica-se a argamassa polimérica à base de cimento (graute), para o cobrimento da armadura e a recomposição da peça de concreto (ilustração abaixo), em seguida, pressiona-se fortemente a argamassa contra a superfície de concreto a ser reparada, em camadas sequenciais de 1,0 centímetro até atingir a máxima espessura desejada. Com a utilização do dispositivo, o autor constatou, pela imagem, que a principal manifestação patológica é o deslocamento, sendo normalmente causada por corrosão de armadura que pode ser provocada por baixa resistência da estrutura, resistência insuficiente do concreto, proteção e cobrimentos abaixo do solicitado para o ambiente apresentado, manutenção inadequada ou inexistente dos locais e possíveis colisões de veículos nas estruturas em pavimentos de garagem.

Para a realização de reparos na estrutura, deve-se realizar o escoramento do local. Se necessário, remover o concreto de cobrimento da parte afetada, realizar a limpeza do local através do lixamento e escovação da superfície, até não serem mais encontrados produtos da corrosão. Aplicar uma ponte de aderência entre o material antigo e o material de recuperação. Na utilização de um material para recuperação, recomenda-se utilizar graute à base de cimento, que pode ser modificado com adições de polímeros e reforçado com fibras. Para casos em que a armadura se encontra com um nível de degradação muito alto, são necessários reforços estruturais, com novas barras de aço calculadas por ensaios. O caso avaliado no dispositivo mostrou da seguinte forma o prognóstico e o possível reparo (Figura 12):
