AVALIAÇÃO ESTRUTURAL DA SUBESTAÇÃO DE ENERGIA DA UFES APÓS INCÊNDIO

Palavras-chave: incêndio, concreto armado, danos estruturais, subestação elétrica da UFES.

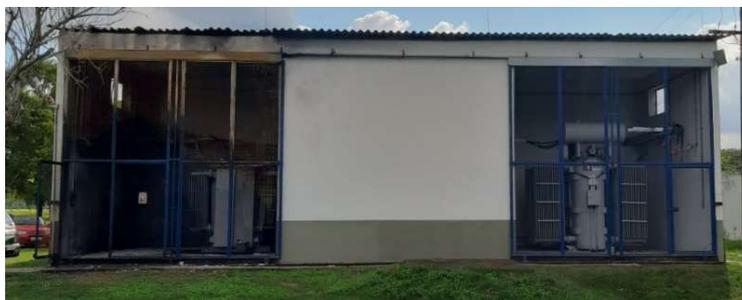
Figura 1: Situação pós incêndio do prédio da subestação. À esquerda, compartimento 1, afetado pelo incêndio. À direita, compartimento 2.

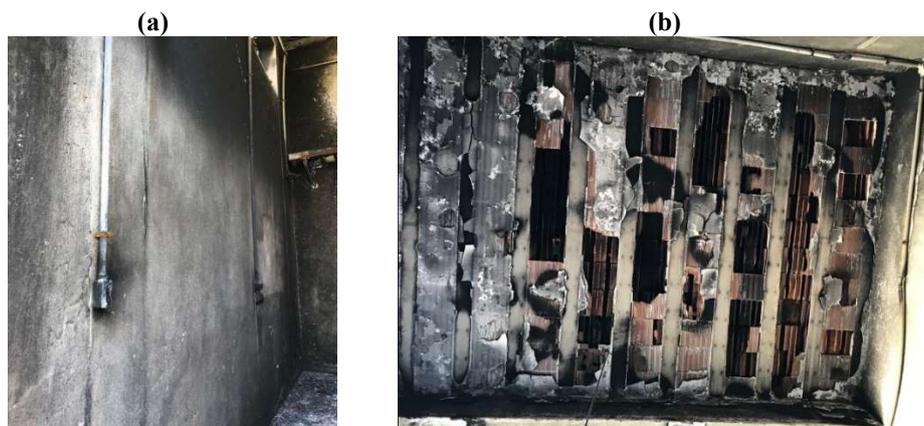
No local foi verificada a presença de fuligem cobrindo a maior parte dos elementos estruturais, e ainda o deslocamento quase generalizado do reboco do teto, deixando expostos blocos cerâmicos e vigotas (Figura 3 (b)).

Figura 3: Compartimento 1 - parede coberta por fuligem (a) e deslocamento de reboco do teto (b).
Fonte: Autores (2019).

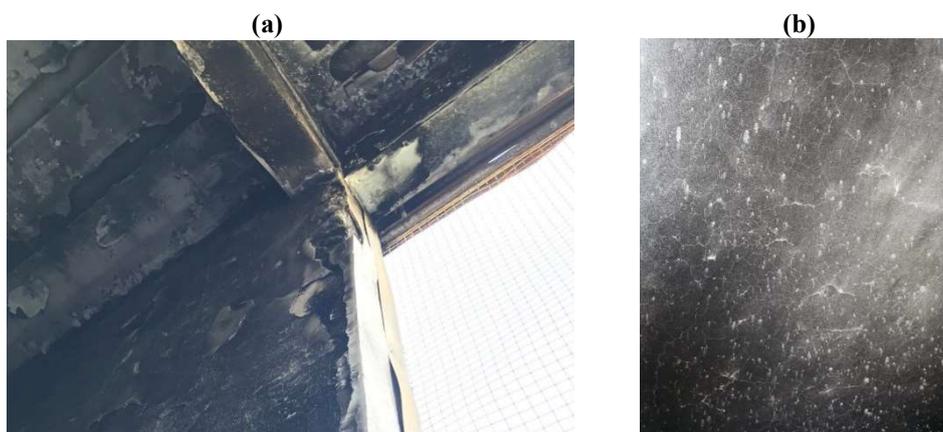
Nas interfaces entre estrutura e reboco, houve perda de aderência com consequente quebra do reboco (Figura 4 (a)). Já na interface estrutura-alvenaria, foi possível visualizar fissuras por movimentação térmica, às quais margeavam toda a interface.

A alvenaria, por sua vez, apresentou trincas verticais em alguns pontos, o que indica que houve dilatação térmica nesse material. Além das trincas verticais, era visível a existência de mapeamento de fissuras no reboco das paredes, como pode ser observado na Figura 4(b), sugerindo que houve contração do reboco devido ao efeito da calcinação.

Figura 4: Compartimento 1 - Deslocamento do reboco junto ao pilar (a) e mapeamento de fissuras no reboco (b).
Fonte: Autores (2019).

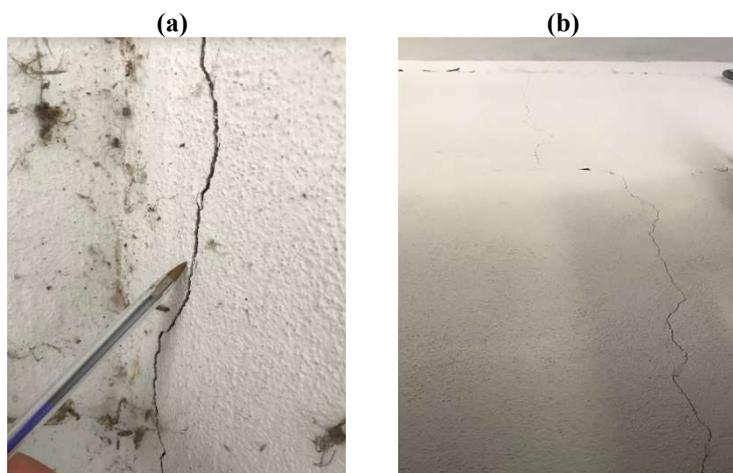
Durante a vistoria realizada no Compartimento 2 e na sala de quadros da subestação também foi constatada a existência de fissuras na interface estrutura-alvenaria e trincas verticais nas paredes, como observado na Figura 5. Em alguns casos foi possível notar, ainda, fissuras em forma de escamas, as quais configuram trincas de cisalhamento originadas pelo esforço entre os dois materiais.

Figura 5: Trinca na interface pilar-alvenaria no compartimento 2 (a) e trinca vertical na alvenaria na sala de quadros (b).
Fonte: Autores (2019).

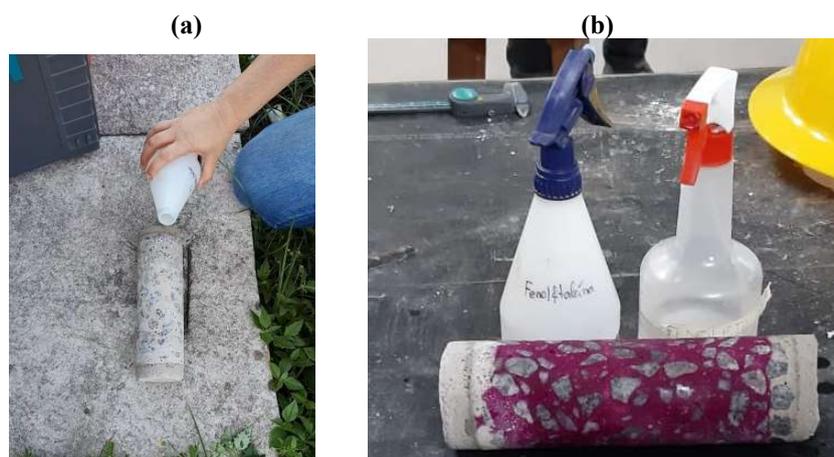
No testemunho extraído inicialmente verificou-se o posicionamento da armadura, observando um cobrimento de 3,00 cm e 3,50 cm, para as faces interna e externa, respectivamente. Em seguida, borrifou-se a fenolftaleína por toda a superfície do testemunho, o que permitiu detecção da camada carbonatada, conforme mostrado na Figura 7.

Figura 7: Aplicação da fenolftaleína no testemunho (a) e a coloração resultante (b).

Por meio de um paquímetro digital foram feitas 11 leituras de frentes de carbonatação (espessura da camada incolor) com o intuito de obter um valor médio representativo. Assim, a frente de carbonatação média foi de 1,487 na face interna do pilar e de 1,433 em sua face externa. A face interna corresponde àquela voltada para o interior da subestação, enquanto a face externa faz referência ao exterior da edificação. Vale destacar que na aferição das medidas foi descontada a espessura do revestimento argamassado.

Considerando os cobrimentos aferidos, bem como os valores médios de carbonatação obtidos, conclui-se que no momento do ensaio a armadura ainda estava protegida. Contudo, tal condição não pode ser assegurada a longo prazo, pelo avanço da carbonatação da superfície para o interior do material. Quando a frente de carbonatação atinge a armadura, a película apassivadora, que usualmente reveste e protege a superfície da armadura de aço contra a corrosão, torna-se instável e é quebrada, permitindo o desenvolvimento das interações destrutivas entre o aço e o ambiente.
