COMPARATIVO DA EVOLUÇÃO DAS MANIFESTAÇÕES PATOLÓGICAS DE UMA EDIFICAÇÃO EM UM INTERVALO DE 5 ANOS

3. ESTUDO DE CASO

3.1 Descrição da edificação

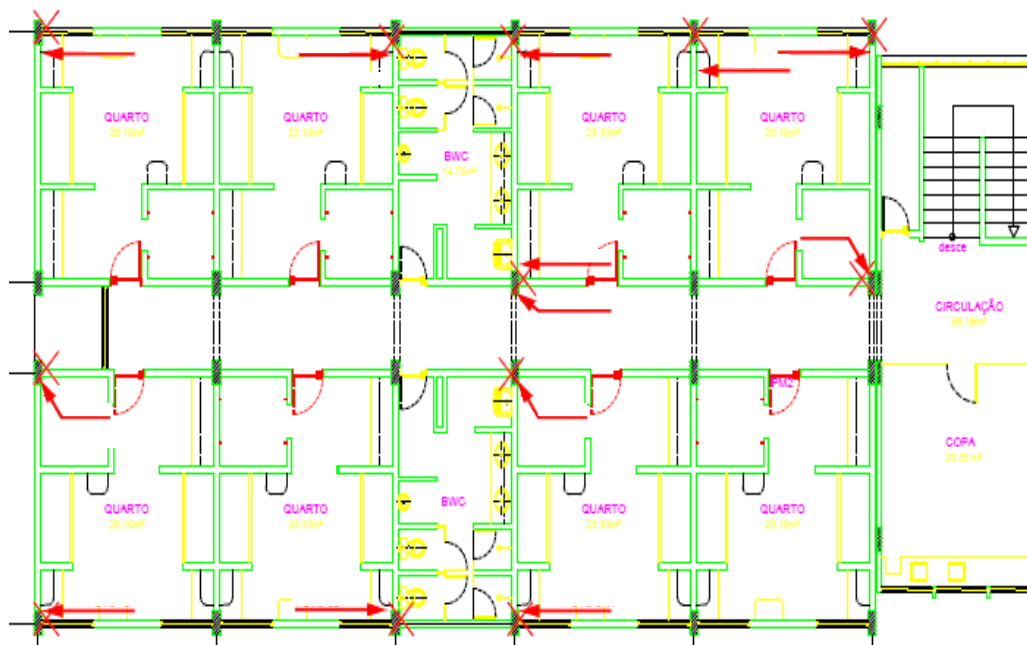
Acompanhado com o laudo, foi disponibilizado um projeto identificando onde se encontravam manifestações patológicas apontados nas regiões com setas vermelhas, como é possível ver na (Figura 7).

Figura 7: Planta do 3º pvto com indicações das manifestações patológicas (UFPE, 2012).

Segundo o laudo, foi observado um padrão nas manifestações patológicas encontradas, em sua maioria os problemas ocorreram nos quartos anexos aos banheiros, nos quais apresentavam vazamentos e ausência de cobertura.

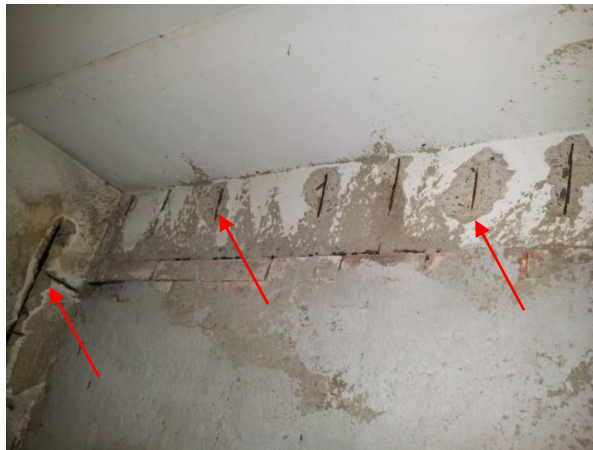
No relatório fotográfico do Laudo de 2012, foi possível observar que a estrutura apresentava corrosão de armadura aparente, principalmente nas estruturas próximas aos banheiros como pode-se ver na (Figura 8), que apresenta corrosão em viga e pilar próximos ao banheiro do 2º pavimento. E na (Figura 9), observa-se uma laje de banheiro que apresenta manchas de corrosão e corrosão aparente.

Figura 8: Pilar e viga com corrosão aparente (UFPE, 2012).

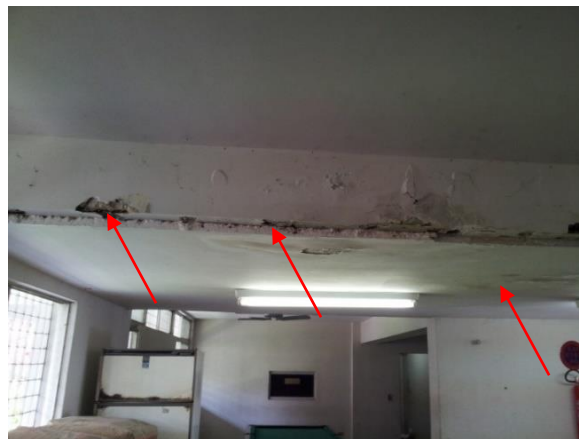
Figura 9: Manchas de corrosão, fissuras e corrosão aparente (UFPE, 2012).

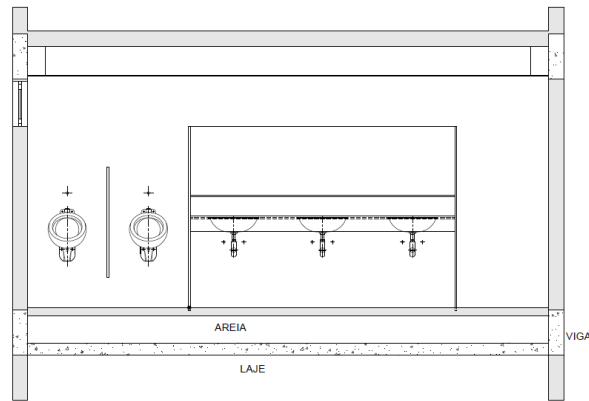
A estrutura de concreto armado dos banheiros, foi construída com uma laje rebaixada para “esconder” as tubulações hidráulicas, o que hoje em dia é feito com forro. Essa laje rebaixada, foi preenchida com areia antes da execução do contrapiso.

Devido a infiltrações e vazamentos, a areia da laje rebaixada (Figura 10), encontrava-se sempre úmida, ocasionando em um ambiente perfeito com umidade que favorece a cinética da corrosão de armaduras. Com isso, foi possível identificar no laudo executado em 2017, que todas as vigas dos banheiros do 1º ao 3º pavimento apresentavam corrosão de armaduras aparente.

Figura 10: Corte banheiro pavimento tipo.

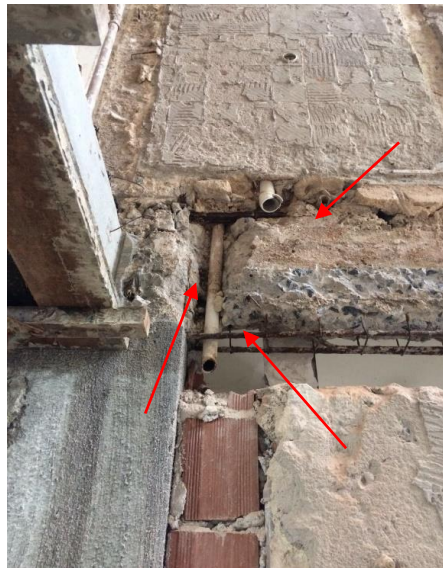
Na vistoria foi possível diagnosticar uma série de vigas quebradas para passagem de tubulações hidráulicas, como pode-se observar na (Figura 11) e um crescimento elevado do quantitativo de peças que apresentavam algum tipo de manifestação patológica.

Figura 11: Viga seccionada em encontro com pilar para passagem de tubulação hidráulica.

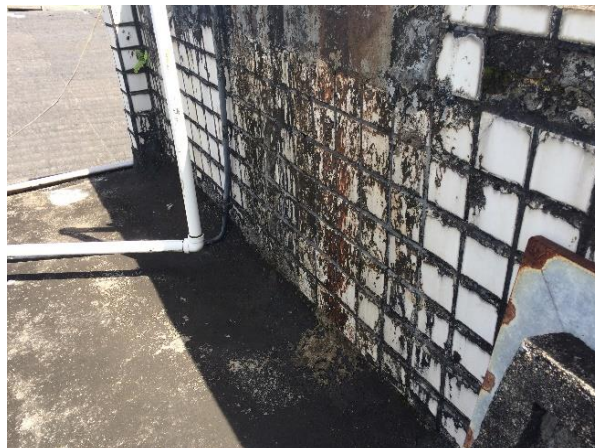
Na (Figura 12) é possível observar a parede da caixa d'água superior repleta de bolor e na (Figura 13) corrosão aparente em pilar de fachada no 3º pavimento.

Figura 12: Bolor em parede da caixa d'água.

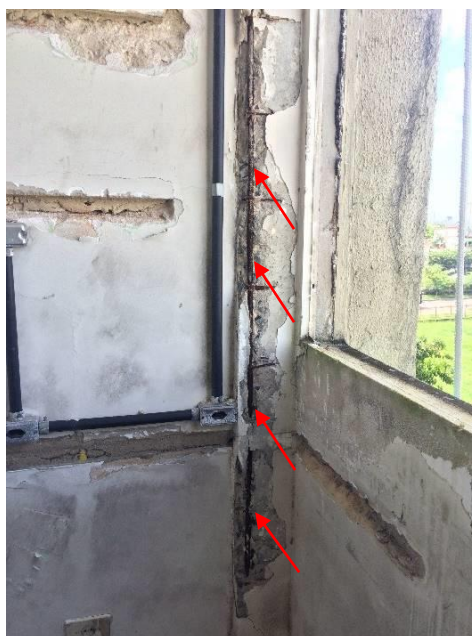
Figura 13: Corrosão aparente em pilar da fachada.

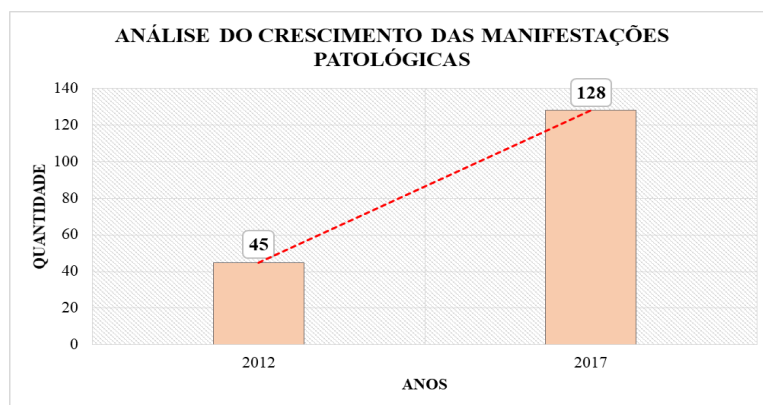
No intervalo de tempo de 5 anos entre os laudos, pode-se observar um aumento significativo na quantidade de estruturas que apresentaram manifestações patológicas, visto através do (Quadro 1) e da (Figura 14).

Figura 14: Análise da evolução das manifestações patológicas.

A maior incidência de novos pontos de manifestações patológicas se deu no 3º pavimento, pois o edifício apresenta infiltrações na cobertura e na caixa d'água, o que torna o ambiente adequado para a proliferação das manifestações patológicas influenciadas pela presença de umidade.

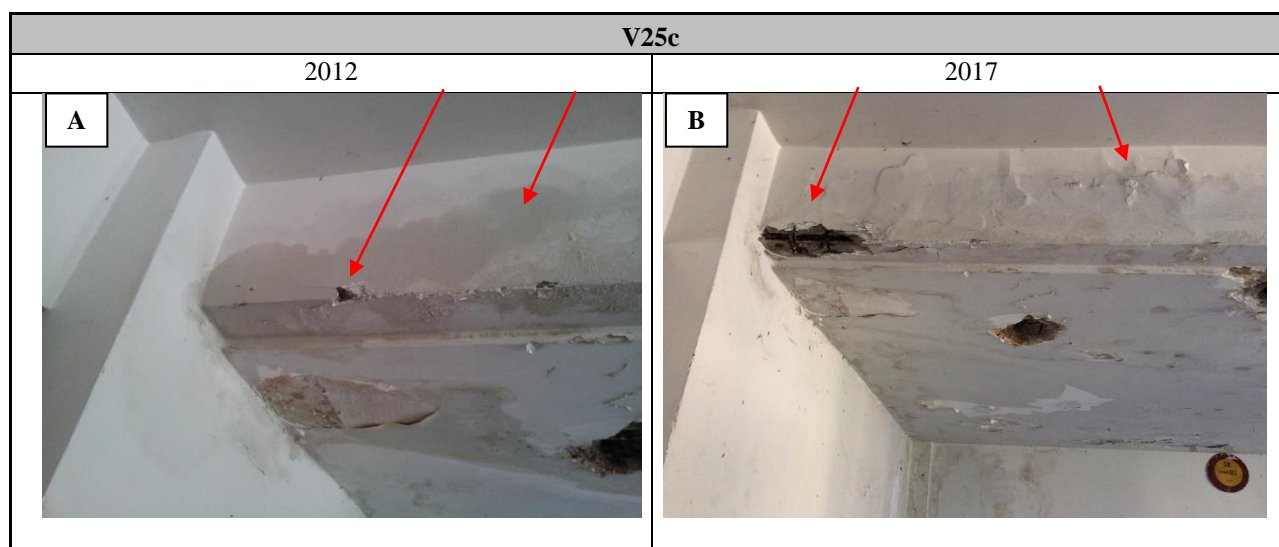
No intervalo de 5 anos e observando as regiões deterioradas da viga de fundo da laje (Figura 15) houve um agravamento no nível de deterioração da estrutura, que em 2012 apresentava manchas de umidade e corrosão e em 2017 já era possível observar que a viga já sofria com deslocamento da camada superficial do concreto.

Figura 15: Umidade, infiltração e corrosão (A); Deslocamento superficial do concreto (B).

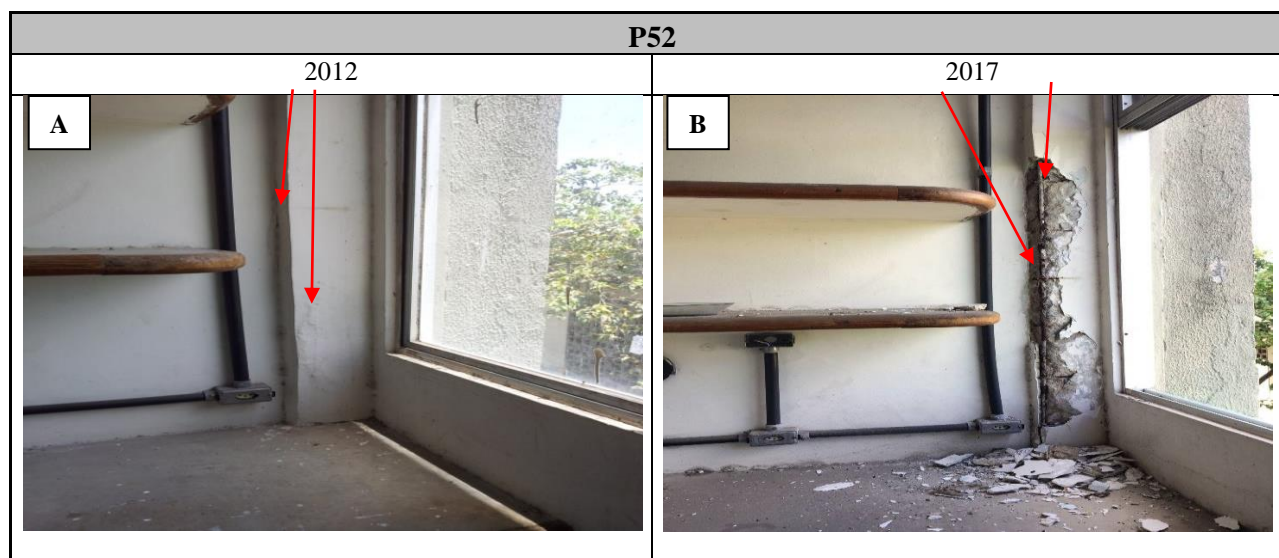
Na (Figura 16) o objeto de estudo foi a estrutura de um pilar de fachada do 3º pavimento, que em 2012 apresentava apenas fissuras longitudinais condizentes com a tipologia de fissuras de corrosão de armaduras e em 2017 o mesmo pilar apresentava corrosão aparente, deslocamento de concreto e estribos rompidos.

Figura 16: Fissuras paralela as armaduras (A); Corrosão aparente em pilar de fachada (B).

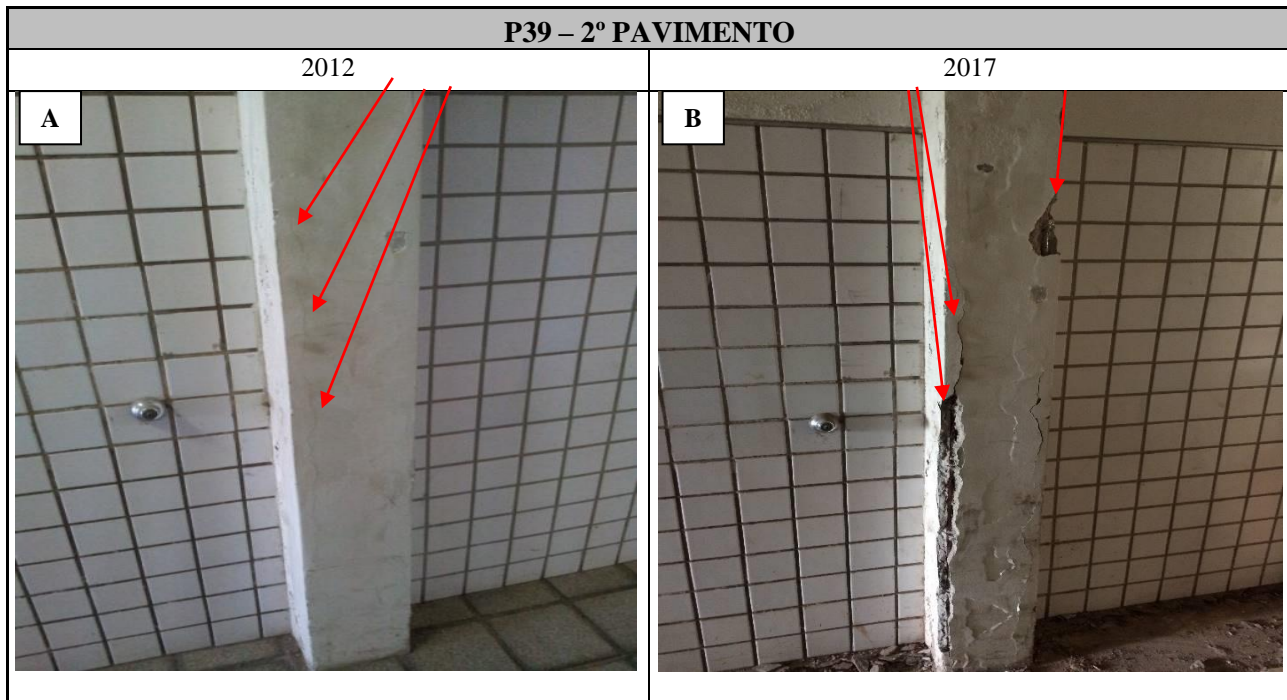
O pilar P39 apresentou grande evolução no nível de degradação, no 2º pavimento é possível ver essa evolução na (Figura 17) na foto tirada em 2012, onde o pilar apresentava apenas algumas fissuras longitudinais e na foto tirada em 2017, onde o pilar apresentava corrosão aparente e deslocamento de concreto.

Figura 17: Fissuras longitudinais no pilar do sanitário (A); Corrosão generalizada e deslocamento do concreto (B).

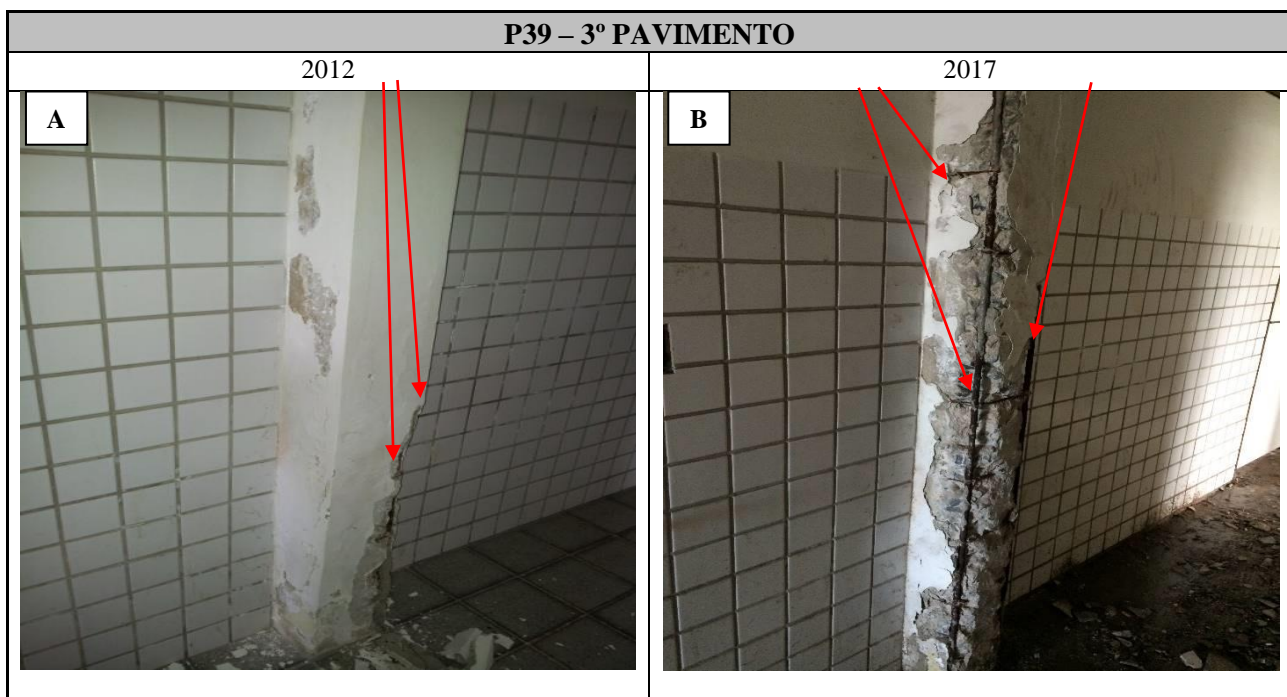
O mesmo pilar, P39, apresentou uma evolução ainda mais agressiva no 3º pavimento, como pode-se ver na (Figura 18), pois em 2012, ele já apresentava corrosão aparente e deslocamento de concreto e em 2017 a armadura estava praticamente toda exposta, com perda de seção e estribos rompidos, além de deslocamento de concreto.

Figura 18: Deslocamento do concreto (A); Armadura completamente exposta e perda de seção das mesmas (B).
