ESTUDO DE CASO: APLICAÇÃO DE TÉCNICA DE INSPEÇÃO PREDIAL

Realizou-se um estudo de caso, com o objetivo de avaliação das condições de uso e manutenção do Edifício Residencial Guanabara, localizado na cidade de Santa Maria/RS, com 16 andares e um total de 60 apartamentos, através da aplicação de técnica de inspeção predial em seus sistemas construtivos. O estudo seguiu as diretrizes constantes na norma de inspeção predial nacional do IBAPE de 2012.

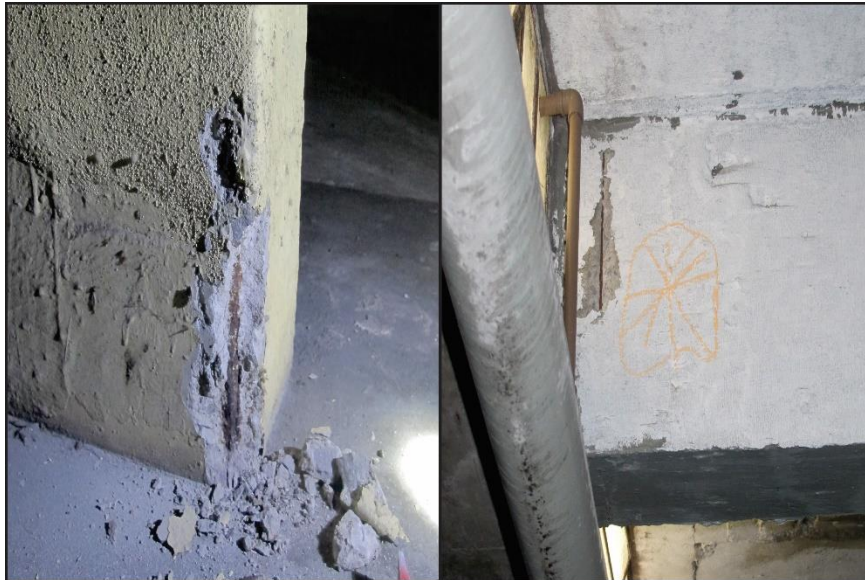
As figuras, que serão apresentadas e comentadas a seguir, apresentam elementos estruturais em concreto armado com armadura em processo de corrosivo avançado e lixiviação do concreto. A figura 1, a seguir, é exemplo dos inúmeros pontos de corrosão encontrados no local. Nesse sentido, a estrutura perde sua capacidade resistente a esforços principalmente na região desagregada, reduzindo a sua resistência mecânica.

Figura 1 - Corrosão da armadura em pilar e viga (garagem subsolo). Fonte: Autor: Ágatha Canellas.

Para a correção desses problemas patológicos se recomenda a substituição do concreto que está deteriorado, devendo ser ensaiado para a verificação da profundidade desse que se encontra degradada, ainda, realizar a limpeza do aço

corroído. Ademais, quando existirem perdas superiores a 10% da seção do aço, faz-se necessário o dimensionamento do reforço estrutural (MARTINS, 2012).

Além disso, deve ser realizada a passivação da armadura, com produtos anticorrosivos de base cimentícia e/ou base epóxi. A partir disso, a próxima etapa consiste na recuperação da geometria da peça, que deve ser complementar ao reparo estrutural, e com características como, capacidade de aderência, retração compensada, baixa permeabilidade, resistência mecânica compatível com o elemento estrutural as condições do ambiente (agressividade do meio).

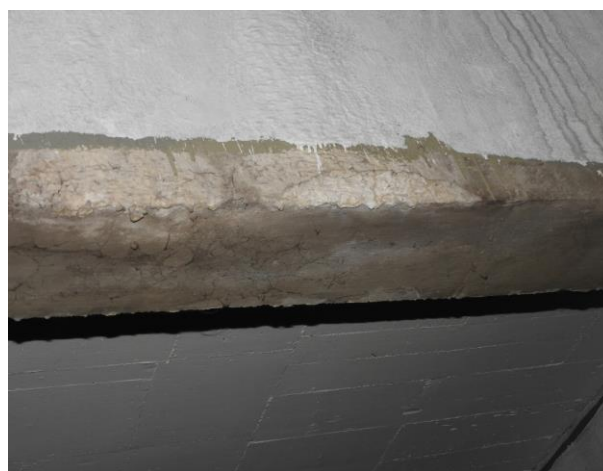
Ainda, conforme a Figura 2, observa-se o processo de lixiviação, na viga em concreto armado, tal manifestação ocorre devido a infiltração de água no local, que dissolve e transporta os cristais de substâncias presentes no concreto, como hidróxidos de magnésio e cálcio. Ainda, nota-se o acúmulo desses sais na base da viga, esse depósito é denominado eflorescência.

Salienta-se que, a perda desses sólidos deixa a estrutura exposta a entrada de gases e líquidos também nocivos a armadura e ao próprio concreto, levando a redução da resistência mecânica do elemento estrutural.

Figura 2 - Lixiviação do concreto (garagem subsolo). Fonte: Autor: Ágatha Canellas.

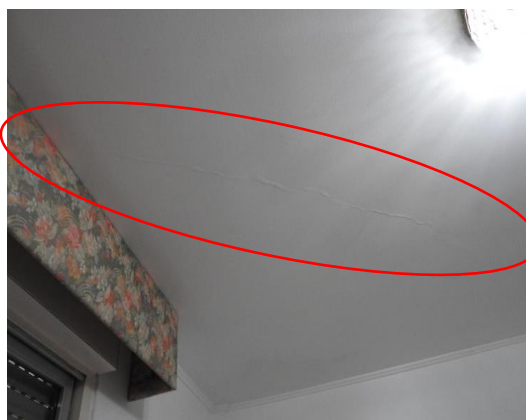
No edifício as fissuras ocorrem, em geral, em lajes dos apartamentos, principalmente, nos bordos de laje figura 3 a seguir.

Figura 3 - Fissura na extremidade da laje (apartamento 2º pav.). Fonte: Autor: Ágatha Canellas.

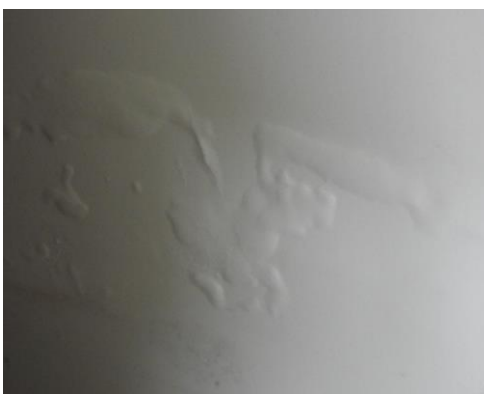
A figura 4 a seguir apresenta exemplo de evento frequente, (65% dos apartamentos vistoriados apresentam esta manifestação patológica em algum ponto) encontrado no edifício

Figura 4 - Bolhas na pintura por infiltração (apartamento 10° pav.). Fonte: Autor: Ágatha Canellas.

Recomenda-se para a solução dos problemas acima apresentados, a adoção de técnicas de injeção de fissuras, atentando para que seja realizada análise e acompanhamento das fissuras em 45° graus por um especialista, já a recuperação dos problemas na pintura, indica-se a remoção da pintura em todo o trecho onde se verifica o problema, após essa etapa, deve-se limpar a região para remover poeira e materiais soltos e reaplicar a pintura, desde que certificado a eliminação da causa de umidade do local.

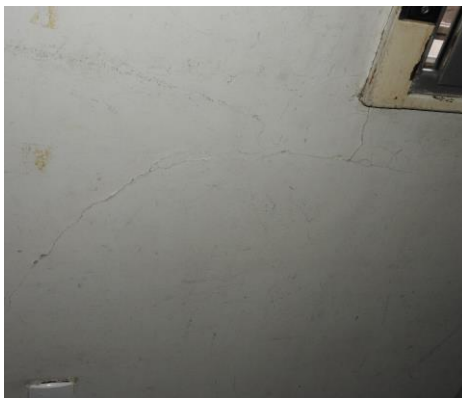
Nesse sentido a edificação vistoriada, apresentou problemas de vedação nas janelas, e ainda fissuras no entorno das esquadrias, conforme figura 5.

Figura 1 - Fissuras na borda da esquadria (apartamento 12° pav.). Fonte: Autor: Ágatha Canellas.

Recomenda-se para solução dos problemas relacionados a vedação das janelas, a retirada da vedação original e a aplicação de novo material de base epóxi, silicone ou, preferencialmente, poliuretano (maior durabilidade). Tratando-se das fissuras nos bordos das esquadrias, é necessário abrir um sulco em formato “v”, com profundidade e largura de, aproximadamente, 10 mm e 30 mm, respectivamente, após realizar a limpeza do local e realizar a selagem da trinca com material adequado.

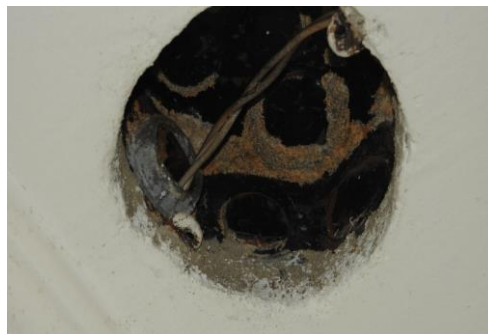
Apesar de, em geral, possuir bom estado, alguns pontos com problemas merecem atenção, pois são inconformidades que representam riscos a segurança dos usuários, tais como, instalações precárias com eletrodutos de ferro, que estão oxidados, fiação exposta a infiltrações e umidade que eleva o risco de curto circuitos e fiação antiga. A figura 7, mostra uma instalação antiga e deteriorada, indicando oxidação do eletroduto original da concepção do edifício.

Figura 7 - Eletrodutos oxidados com incrustação (área comum, 2º pav.). Fonte: Autor: Ágatha Canellas.

Salienta-se que, deve ser contratado profissional habilitado para readequação das instalações elétricas, bem como a substituição da parte elétrica que apresente problemas ou danos.

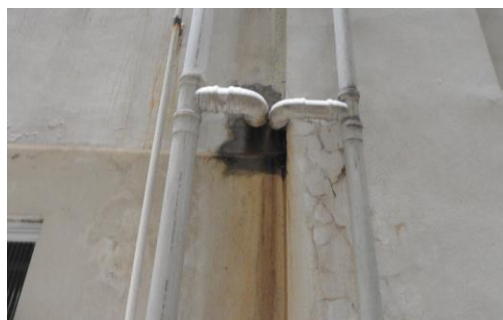
No edifício vistoriado, os problemas constatados foram vazamentos em tubulações de água fria em pontos de entrada para os apartamentos e em tubulações internas, apartamentos com tubulações originais de ferro e apresentando água amarelada com flocos de ferrugem, e as válvulas redutoras de pressão não estão em funcionamento, conforme as figuras 8, 9 e 10 a seguir.

Figura 82 - Vazamento em tubulação de água fria (poço de luz). Fonte: Autor: Ágatha Canellas.

Recomenda-se a substituição das tubulações e conexões deterioradas para eliminar os vazamentos e contaminação da água por ferrugem. Ainda, salienta-se a importância do funcionamento da válvula redutora de pressão, para o atendimento da NBR 5626 (ABNT, 1998) quanto ao funcionamento do sistema. Portanto, recomenda-se um estudo das vazões de funcionamento e pressões das instalações prediais de água fria para a substituição das válvulas existentes por novas redutoras de pressão que atendam aos requisitos do sistema.

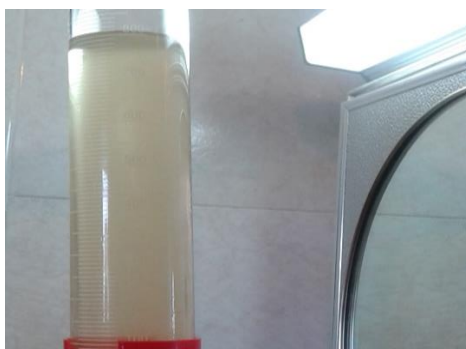
Figura 9 - Água amarelada e com ferrugem (apartamento 2º pav.). Fonte: Autor: Ágatha Canellas.

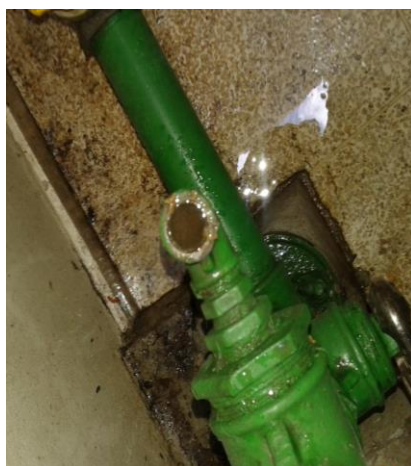
Figura 10 - Incrustação nas tubulações da válvula redutora de pressão (poço de luz). Fonte: Autor: Ágatha Canellas.
