## **CONDIÇÃO ESTRUTURAL EM UMA ESTRUTURA PORTUÁRIA: UM ESTUDO DE CASO NA CIDADE DE SÃO LUÍS – MA**

*Palavras-chave:* Inspeção. Estruturas. Berço de atracação

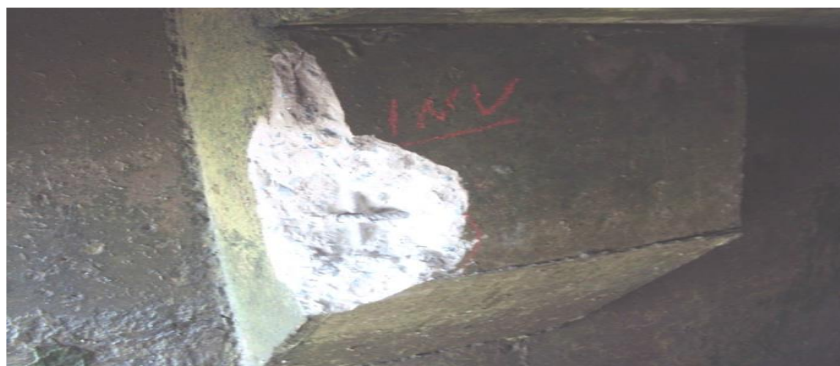
**Figura 2:** Investigação realizada no elemento console, vão 2.

Na investigação feita do elemento neste console, verificou-se uma condição após demolição parcial em condições visualmente “íntegra”, sem presença de corrosão das armaduras e com recobrimento satisfazendo a condição do projeto original.

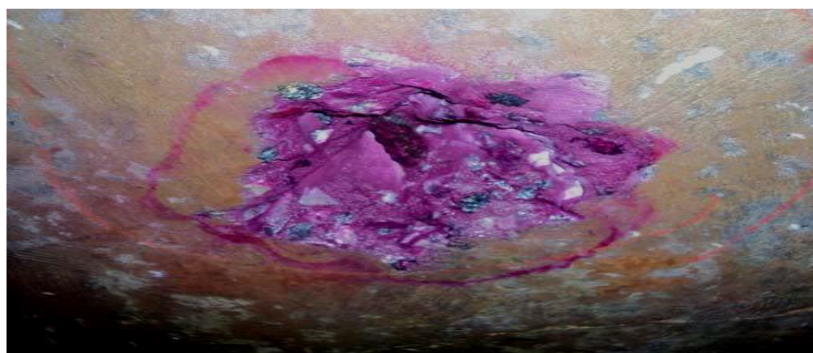
Foram executadas no geral, 21 avaliações em elementos distintos. Os resultados apresentados indicam que a espessura com rebaixamento do pH apresenta-se satisfatória (variando de 0,0 a 2,1 mm). Assim, tal rebaixamento do pH, não atingiu o aço (armaduras), mesmo que em alguns pontos permaneçam afetados, conforme evidenciado pela figura 3.

**Figura 3:** Região onde foi aplicada a solução

Mediante registro fotográfico dos ensaios realizados para avaliação da frente de carbonatação, pode-se constatar o detalhe da região após a aplicação da solução de fenolftaleína, alterando sua cor original, tendendo para a cor rosa, onde se indica um valor de pH respectivamente equivalente aos dados obtidos na tabela 4.
