ANÁLISE DAS MANIFESTAÇÕES PATOLÓGICAS PRESENTES NA PONTE SITUADA SOBRE O RIO TOCANTINS EM PORTO NACIONAL-TO

O presente trabalho foi desenvolvido na ponte situada sobre o Rio Tocantins, localizada na Rodovia Estadual TO-255, trecho de Porto Nacional – TO. Trata-se de uma ponte construída em 1978, que desde cinco anos após a sua inauguração vem apresentando problemas, que foram agravados devido à ausência de manutenção, comprometendo a sua durabilidade e vida útil, fato este que resultou em sua atual interdição parcial. O estudo objetivou mapear e diagnosticar as manifestações patológicas em três dos elementos considerados pela NBR 9452 (ABNT, 2016) como principais, sendo eles os caixões e os pilares; e em um elemento considerado por essa mesma norma como complementar, sendo esse as juntas de dilatação. Após as inspeções realizadas, verificou-se que a condição da ponte é crítica, tendo como manifestação patológica de maior incidência a reação álcali-agregado e corrosão das armaduras, responsáveis majoritariamente pela deterioração dos elementos principais da ponte.

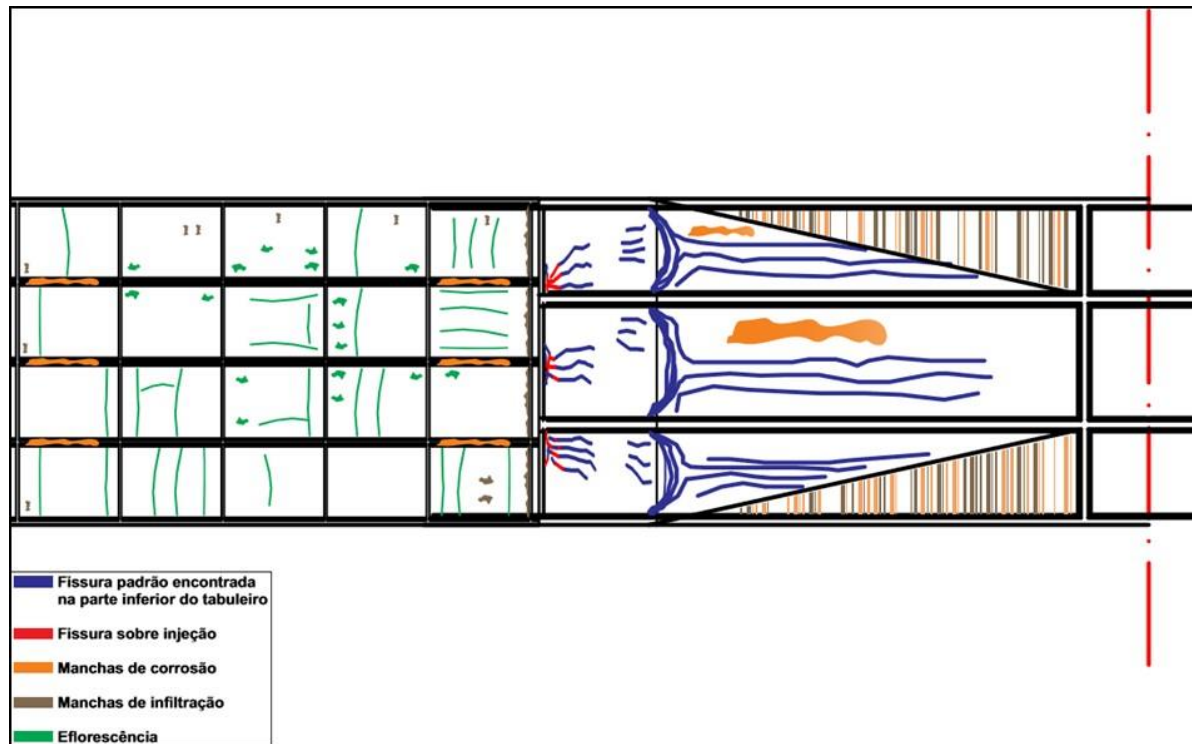
Notou-se que nas lajes inferiores do tabuleiro (Figura 2) há recorrentes fissuras padrões; em algumas delas foram realizadas injeções de reparo, porém insuficientes, visto que as mesmas vieram a fissurar novamente. Somado a isso, foi constatada a presença de manchas de corrosão e infiltração localizada, além de eflorescências situadas no sentido da fissuração.

Figura 2: Mapeamento das manifestações patológicas na face inferior do tabuleiro

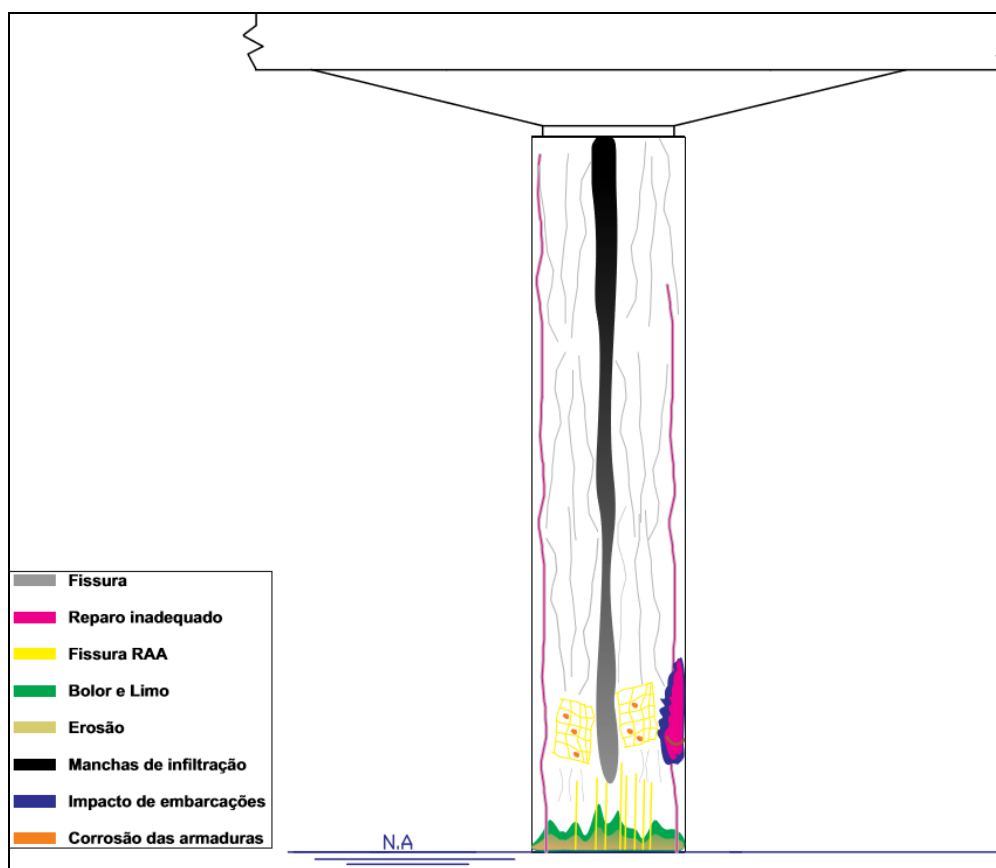
Nos pilares (Figura 3) foram identificadas a ocorrência de fissuras acentuadas características da reação álcali-agregado (RAA), próximas ao nível d'água, além de bolor, limo e erosão nesse mesmo local. Ao longo do pilar foi constatada a presença corrosão das armaduras, manchas de infiltração e fissuras, sendo que nas fissuras localizadas nas extremidades foram realizados reparos, porém o mesmo foi ineficaz, uma vez que o material se encontra com fissuras e

deslocamento. Nas extremidades dos pilares também foi verificada a incidência de impacto de embarcações e reparo inadequado.

Figura 3: Mapeamento das manifestações patológicas nos pilares

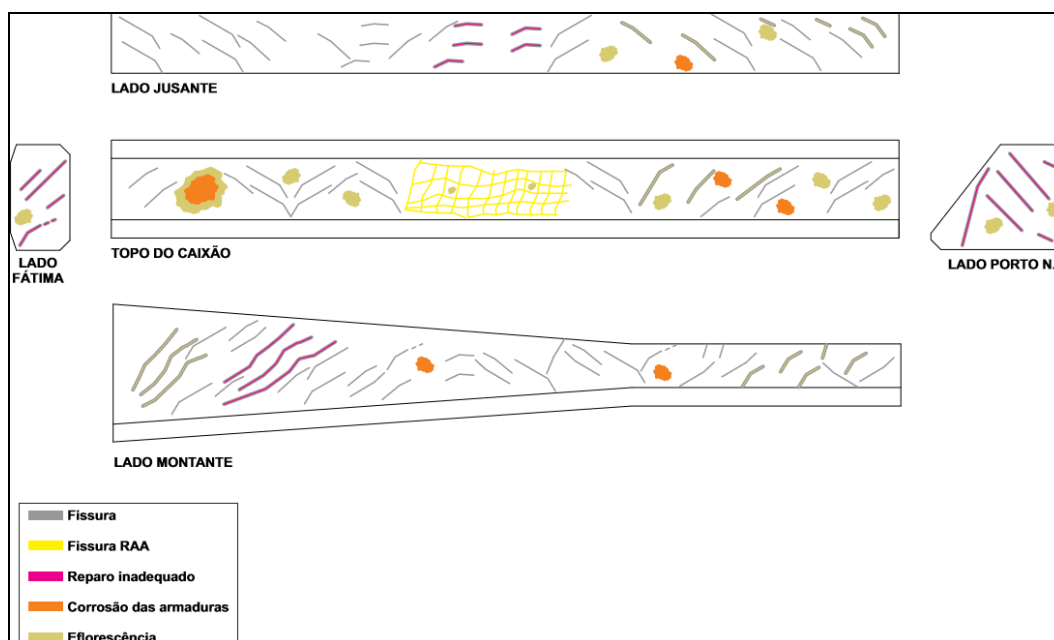
Os caixões (Figura 4) encontram-se com elevada manifestação de fissuras com disposições variadas; nessas há reparos inadequados e surgimento de eflorescências alinhadas às aberturas. No topo dos caixões foram encontrados repetidos pontos de eflorescência com corrosão das armaduras; e fissuras características da RAA.

Figura 4: Mapeamento das manifestações patológicas nos caixões

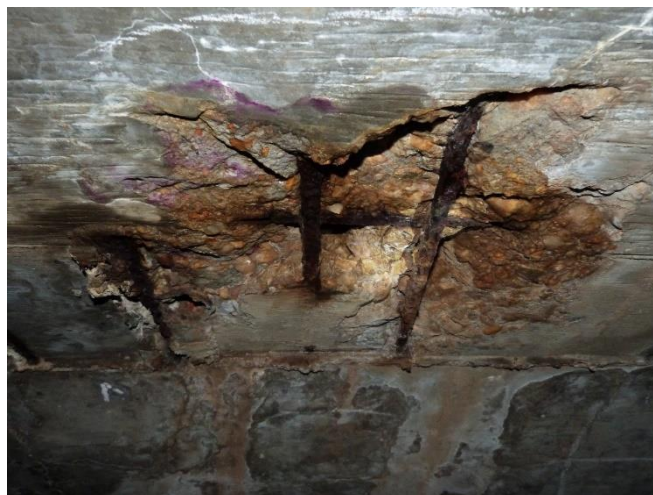
Foram constatados pontos de corrosão das armaduras nos pilares e nos caixões (Figura 5). Dentre os nove pilares inspecionados, oito apresentaram armaduras expostas à corrosão, sendo o P9 a exceção; dos sete caixões vistoriados todos apresentaram a referida manifestação patológica.

Figura 5: Corrosão das armaduras, Caixaõ P9LD1

O aspecto visual, acrescido da caracterização do ambiente e aspersão da fenolftaleína nos pontos de armadura exposta, possibilitou a identificação qualitativa da carbonatação do concreto e determinação do ataque às armaduras. Trata-se de uma corrosão eletroquímica generalizada por carbonatação. A corrosão originou-se devido a múltiplas causas, dentre elas: cobrimento inadequado, concreto muito poroso, fissuras em decorrência de outras manifestações patológicas e infiltração.

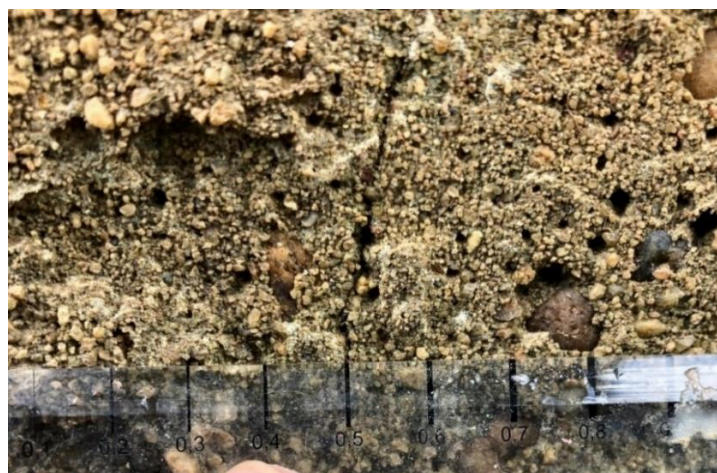
Visualmente, foi possível observar que o concreto é poroso (Figura 6). Conforme Araújo et al. (2014) as bolhas de ar podem amplificar a permeabilidade do concreto, favorecendo a penetração de agentes agressivos. Além disso, as bolhas também podem afetar a formação das camadas protetivas da armadura. A ocorrência de fissuração devido a outras manifestações patológicas propicia o ataque às armaduras, devido a facilidade da passagem dos agentes agressivos. Ademais, amplificam a ocorrência de infiltração, oriunda da insuficiência do sistema de drenagem, acelerando o processo de corrosão.

Figura 6: Porosidade do concreto, P1

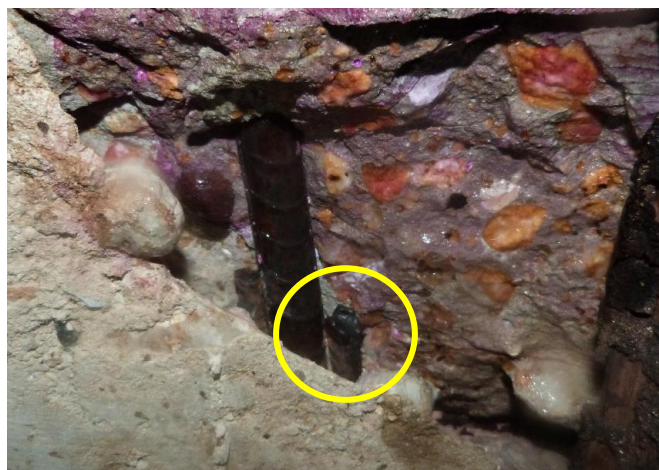
O Comitê Eurointernacional do Beton (CEB, 2006), em seu boletim de número 162, estabelece níveis de deterioração para elementos de concreto armado sujeitos à corrosão das armaduras, em função de parâmetros observados nos componentes estruturais, como: mudança de cor, lascamento, perda de seção do aço e flechas. Levando em consideração tais critérios e o elevado nível de deterioração nos caixões devido a presença de armaduras rompidas (Figura 7) em todas as seções inspecionadas, que comprometem a vida útil da estrutura e a segurança daqueles que a utilizam, os caixões possuem o nível de deterioração mais agravante da referida classificação, sendo este o nível E.

Figura 7: Armadura rompida, Caixa P7LD1

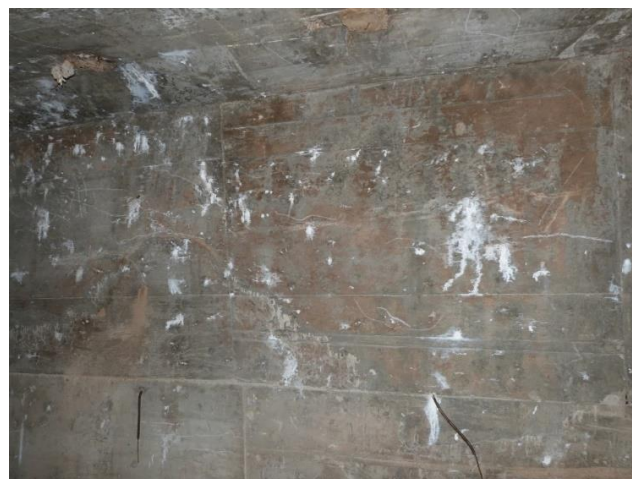
Durante a inspeção foi identificada a ocorrência de lixiviação em todos os acessos dos caixões vistoriados (Figura 8) e nas longarinas. Tal manifestação patológica possui origem química e mecanismo químico; a mesma ocorre no interior do concreto, não sendo possível a visualização do processo.

Figura 8: Lixiviação e eflorescência nos caixões

Visto que para a lixiviação do concreto acontecer é necessário a presença de água pura (água da chuva), a manifestação adveio das deficiências que facultam a entrada da água no concreto. Sua causa está ligada a apresentação de fissuras consequentes de outras patologias, como a fissuração presente no pavimento, fissuras em decorrência da RAA, fissuras

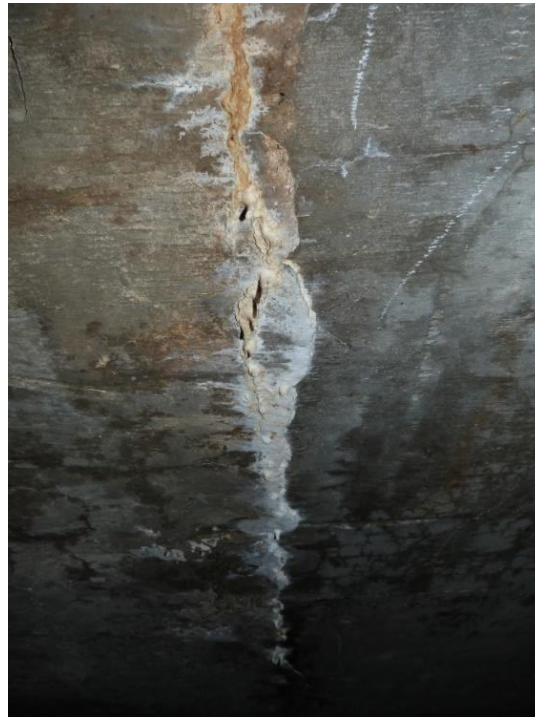
com disposições distintas em todas as faces dos caixões e nas longarinas, e aberturas das juntas de dilatação, que favorecem a passagem da água para o interior desses elementos. Além disso, a insuficiência do sistema de drenagem é responsável pela concentração da água nesse local, uma vez que se este fosse eficaz a água não seria acumulada. Somado a isso, a porosidade do concreto o torna mais propício tal acúmulo.

Figura 9: Eflorescência acentuada devido a abertura da junta de dilatação da pista

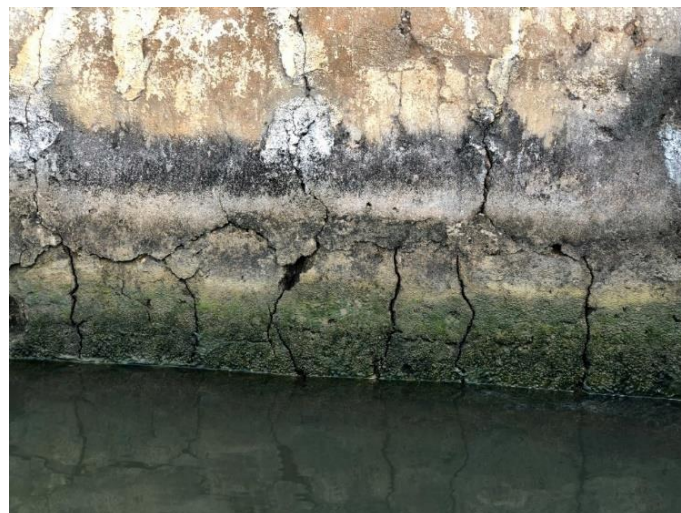
A RAA trata-se de uma manifestação patológica de origem química e mecanismo químico; a mesma foi identificada nos pilares e interior dos caixões. Ao realizar a inspeção nos pilares notou-se a presença de fissuras espessas (Figura 10), acentuadas próximas ao nível d'água e orientadas em direção à armadura, além de fissuras mapeada (Figura 11) ao longo dos pilares.

Figura 10: Fissuras espessas devido a RAA

Notou-se que as fissuras recorrentes em todos os pilares excedem o limite aceitável da NBR 6118 (ABNT, 2014), que preconiza abertura máxima de 0,4mm para CAA I. Essa determinação é dada a fim de garantir a durabilidade da estrutura, visando a proteção adequada das armaduras quanto à corrosão. Logo, a excessiva abertura compromete a durabilidade desses elementos.

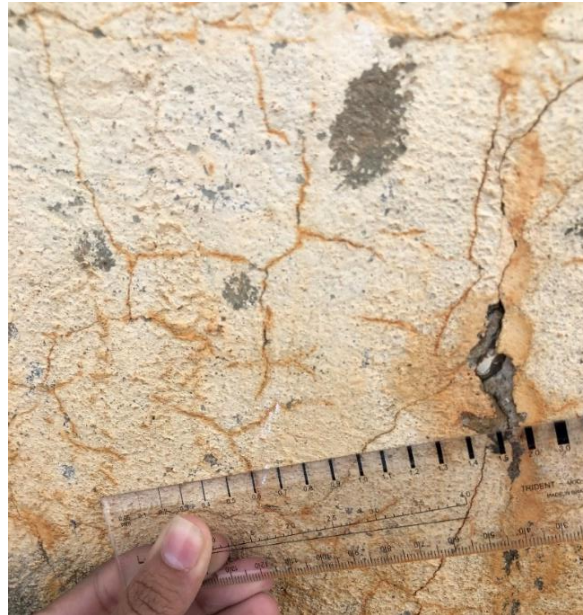
Figura 11: Fissuras mapeadas devido a RAA

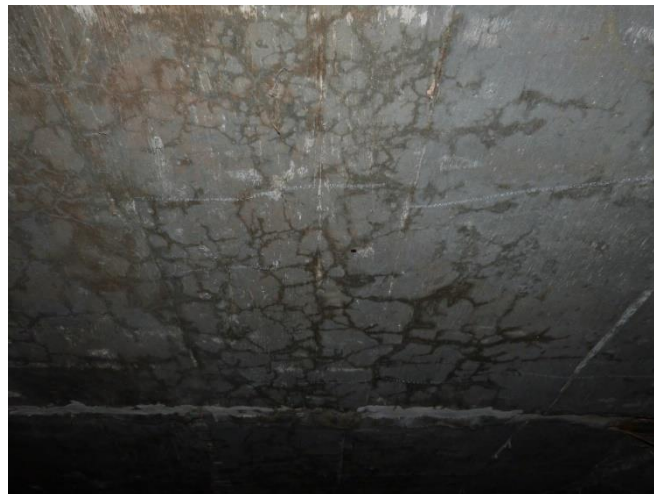
No interior dos caixões (Figura 12) a reação foi identificada através da fissuração mapeada característica.

Figura 12: Fissuras mapeadas na face superior dos caixões, Caixão P6LD2

Para que a reação expansiva da RAA aconteça é necessário a presença de minerais reativos, álcalis e água; condicionantes presentes na estrutura, visto que foi utilizado seixo rolado (mineral reativo) como agregado, há presença de sódio e potássio (álcalis) no cimento e a estrutura encontra-se em contato constante com a água. Nesse cenário ocorre a reação expansiva, resultando na formação de um gel (Figura 13) devido a absorção da água, que por sua vez induz o concreto a tensões de tração superiores à sua capacidade.

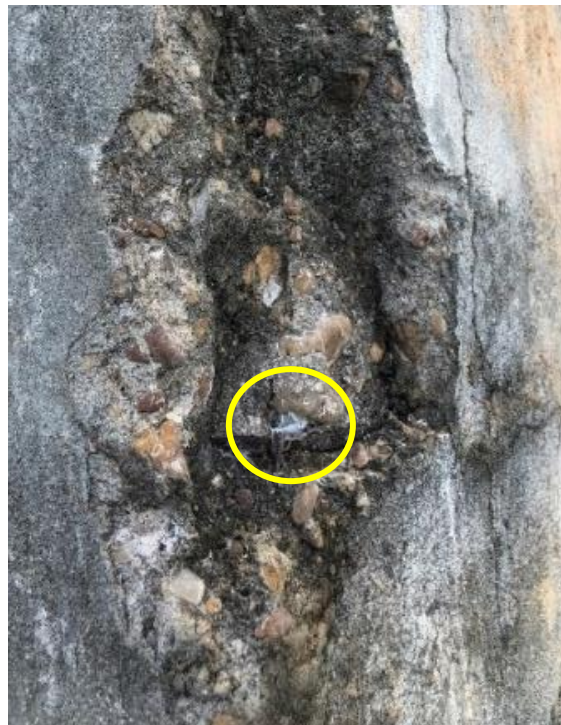
Figura 13: Gel proveniente da RAA ao redor da armadura

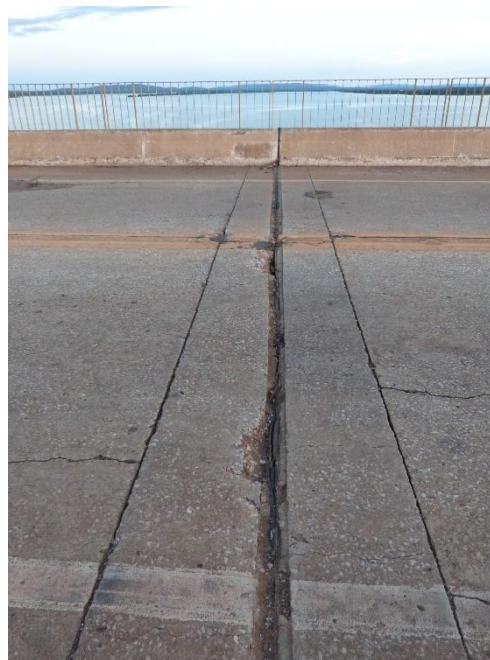
Observou-se que as juntas de dilatação (Figura 14) se encontram deterioradas, apresentando aberturas excessivas, acúmulo de detritos, desgaste do material de apoio e do material de preenchimento.

Figura 14: Junta de dilatação desgastada

Possivelmente a apresentação dessas aberturas ocorreram devido a alteração da característica dos veículos que trafegavam sobre a ponte. Entretanto, primordialmente é válido ressaltar que se fossem realizadas manutenções em tais elementos o seu desempenho não seria comprometido. A ausência de manutenção possibilitou a passagem de agentes agressivos pelas aberturas geradas, o que acarretou no surgimento e/ou aceleração de outras manifestações patológicas na OAE, como: lixiviação, eflorescência e corrosão das armaduras. Além de causar desconforto àqueles que trafegam

sobre a ponte, a abertura das juntas atenua o impacto causados pelos veículos, aumentando a solicitação das cargas na estrutura.

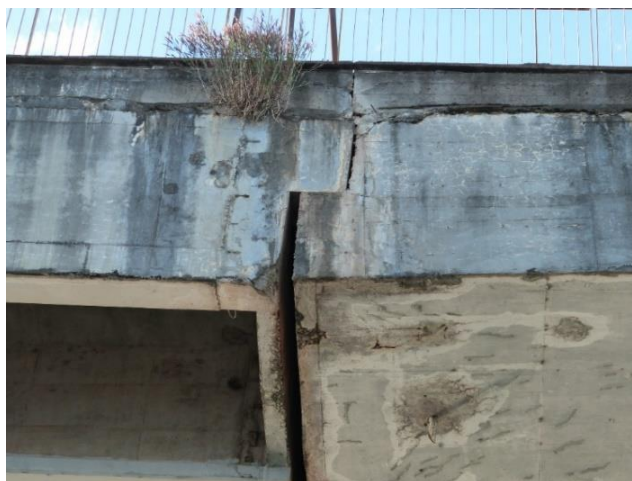
Os apoios das vigas intermediárias são em dente Gerber (Figura 15), com aparelhos de apoio de Neoprene fretados. Os mesmos estão situados nos encontros das juntas e apresentam deterioração visível. O processo de infiltração d'água também aceleram o processo corrosivo nos dentes e danificam os aparelhos de apoio.

Figura 15: Gerber situado entre os pilares P1 e P2

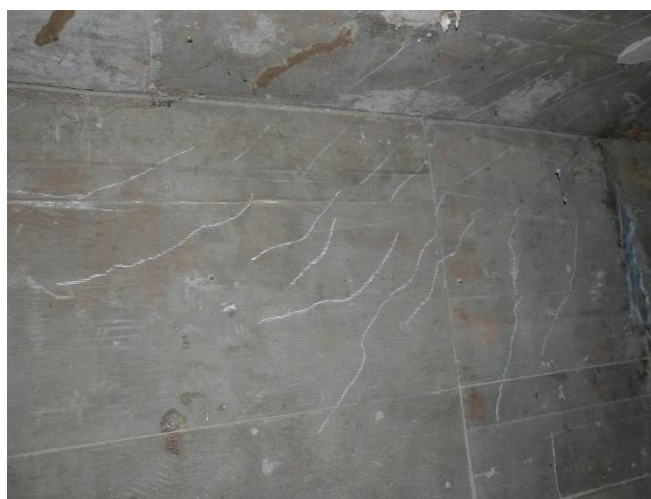
Foram identificadas fissuras no interior dos caixões (Figura 16), com tipologias distintas das características à RAA. A fim de levantar a possível causas para o seu surgimento, realizou-se pesquisas bibliográficas para comparar as características dessas com as apresentadas na literatura.

Figura 16: Fissuras inclinadas no interior dos caixões

Possivelmente as fissuras são advindas de cisalhamento. Bastos (2017) diz que a ruptura por efeito de força cortante é iniciada após o surgimento de fissuras inclinadas, causadas pela combinação de força cortante, momento fletor e eventualmente forças axiais. A quantidade de variáveis que influenciam na ruptura é muito grande, como geometria, dimensões da viga, resistência do concreto, quantidade de armaduras longitudinal e transversal, características do carregamento, vão, etc. A Figura 17 ilustra como tal fissura é manifestada nas vigas, de forma semelhante às apresentadas nos caixões.

Notou-se que em todos os caixões vistoriados há fissuras com aberturas superiores a 0,4mm, limite aceitável para classe de agressividade ambiental 1. Portanto, comprova-se que tais fissuras tem relação direta com o comprometimento da durabilidade da estrutura, conforme explicito na NBR 6118 (ABNT, 2014).

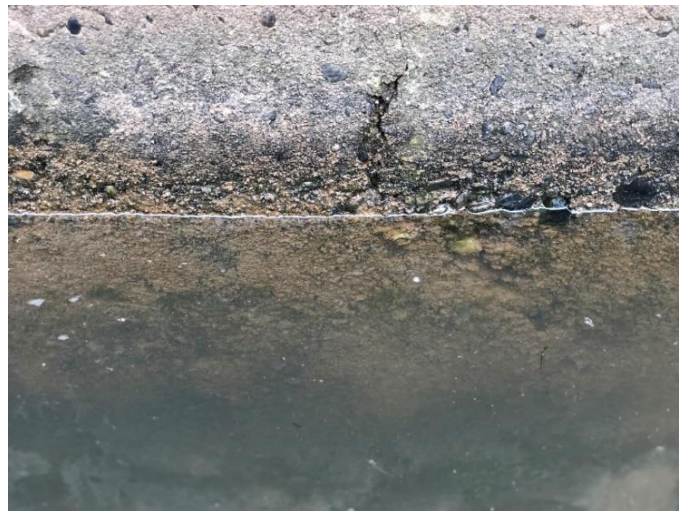
Observou-se a presença de erosão nos pilares (Figura 18), especialmente nos locais próximos ao nível d'água. Tal ocorrência refere-se a uma manifestação patológica de origem física e mecanismo físico, onde o desgaste da superfície do concreto é dado pela ação abrasiva de fluidos contendo partículas sólidas em suspensão.

Figura 18: Manifestação de erosão nos pilares, P1

Notou-se que a causa de tal problemática foi a dosagem inadequada do concreto, com a utilização de seixo rolado como agregado, pois o mesmo não possui resistência aos esforços o qual é submetido. A constância do processo de erosão resultou na exposição do agregado, evoluindo ainda para o surgimento de buracos em alguns, contribuindo para a penetração de agentes agressivos.

Em 2001 houve o represamento do Rio Tocantins para a formação da Barragem de Lajeado, anteriormente a obra de arte especial era submetida ao nível de água em regime de enchentes e vazantes, entretanto, a partir do represamento, a sua estrutura passou a ser exposta continuamente na cota de 20 metros acima da cota de referência da época da sua construção, assinala o LSE (2017). Dessa maneira, a formação do lago contribuiu para o processo erosivo, que por sua vez ocasionou a sedimentação. A variação do nível d'água nos pilares cooperou para que o desgaste fosse acentuado com o passar dos anos.
