ANÁLISE DA DEGRADAÇÃO DAS FACHADAS DO PRÉDIO DE MÚSICA DA UNIVERSIDADE FEDERAL DO RIO GRANDE/RS

RESUMO

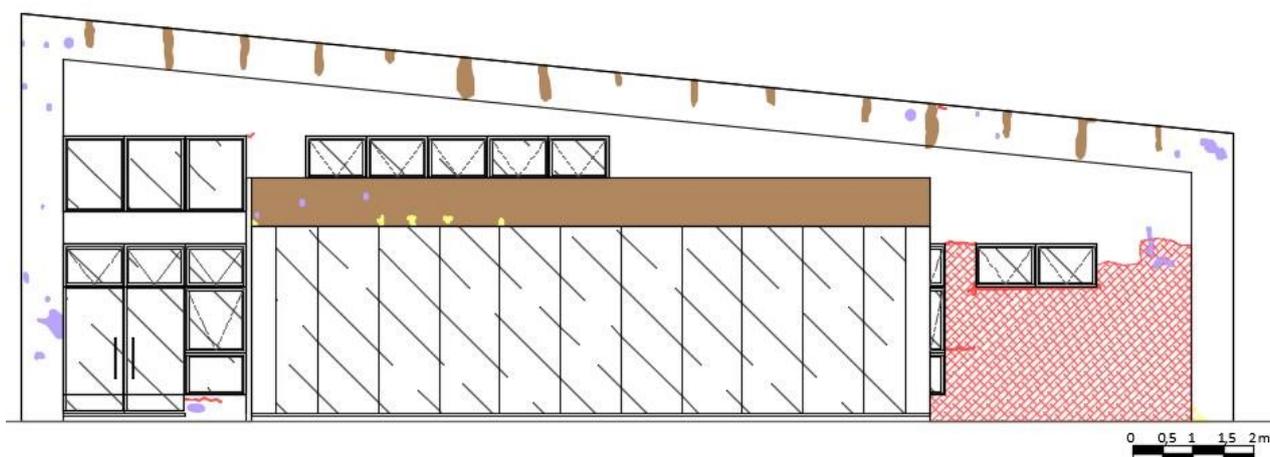
A fachada principal tem orientação solar nordeste e foram identificadas as manifestações patológicas de fissuras, umidade, descolamento do reboco e da pintura (Figura 7). De acordo com a figura 8, foi verificado que grande parte da fachada apresenta manifestações patológicas, sendo a maior porcentagem de fissuras (16,83%). Conforme visto na figura 7, a região que apresenta essas manifestações tem maior incidência solar no período da tarde, podendo ter sido a causa do surgimento desta manifestação.

Algumas fissuras foram identificadas na região das esquadrias, podendo ter sido causadas pela ausência de vergas e contra vergas, pois nesta região possui concentração de tensões devido à descontinuidade do elemento parede. Pequenas áreas com descolamento da pintura podem ser decorrentes da baixa qualidade do material ou preparo inadequado da superfície antes de receber pintura. A umidade é vista na região das platibandas. Na laje impermeabilizada, o uso da argila expandida pode justificar o acúmulo de água por causa de pequena inclinação para escoamento das águas, ou pela retenção de umidade nas argilas expandidas. A platibanda inclinada apresenta umidade nas juntas da pingadeira de basalto. Com o tempo estas juntas acabam quebrando, fazendo com que a água escorra diretamente na parede, causando diversos tipos de manifestações.

Figura 7–Mapeamento das manifestações patológicas na fachada nordeste (Autor)

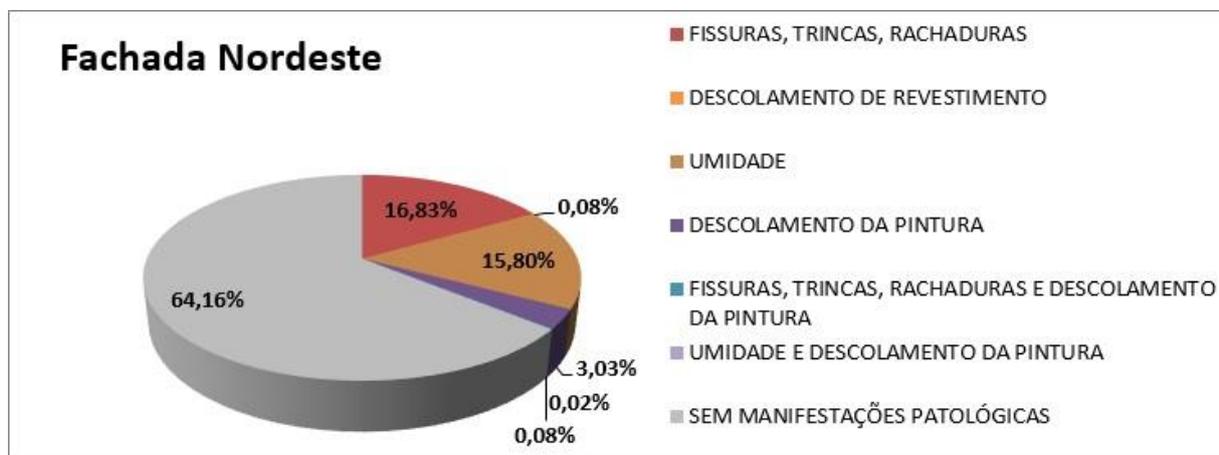
Figura 8- Fachada Nordeste

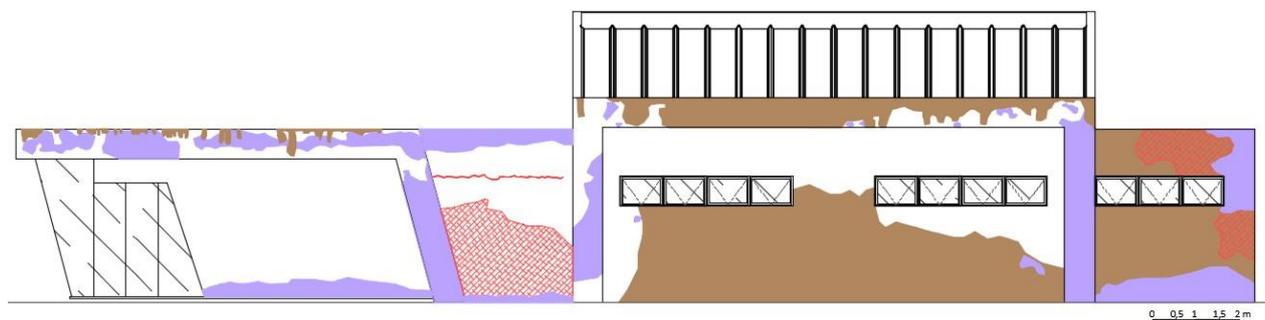
A fachada noroeste tem maior incidência solar no período da tarde, e apresentou descolamento de tinta, umidade, trincas, fissuras e rachaduras (figura 9).

As fissuras, trincas e rachaduras aparecem na mesma região da fachada nordeste, provavelmente com a mesma causa, ou seja, grande variação térmica ou retração por secagem da argamassa. Encontramos também uma grande trinca, esta região faz o encontro da alvenaria com a viga, sendo assim pode ter ocorrido à falta de elementos que transmitem as tensões na edificação. O descolamento da pintura é considerável nesta fachada, a aplicação da tinta em superfície úmida pode ter causado esta manifestação.

Figura 9 - Mapeamento das manifestações patológicas na fachada noroeste (Autor)

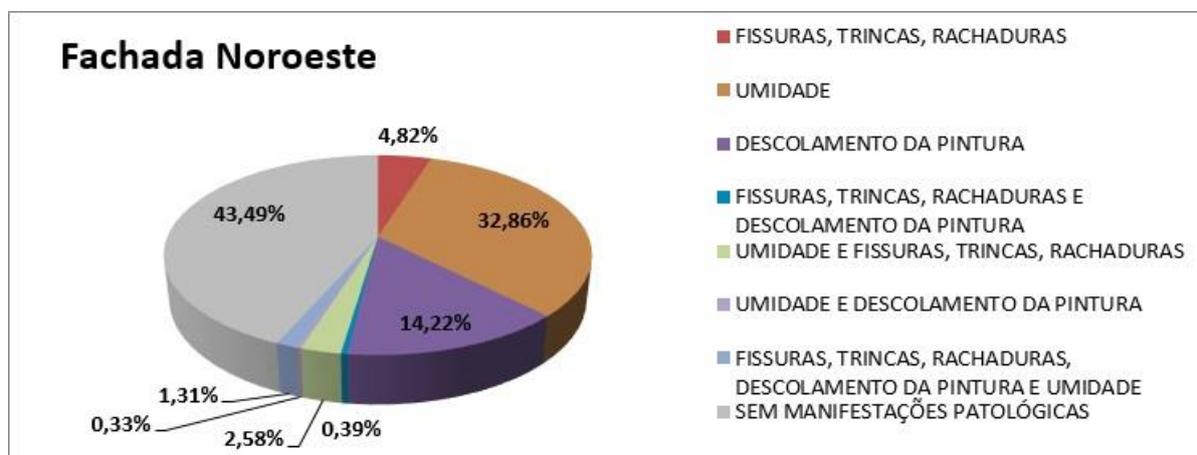
Analisando a figura 10 vemos que mais da metade da área da fachada apresenta incidências patológicas, e grande parte desta é de umidade. Além da umidade estar presente na região da platibanda, podemos perceber que nas alvenarias esta umidade tem origem por capilaridade do solo. Nesta região o piso é vegetal, deixando a base da edificação mais vulnerável.

Figura 10 - Fachada Noroeste

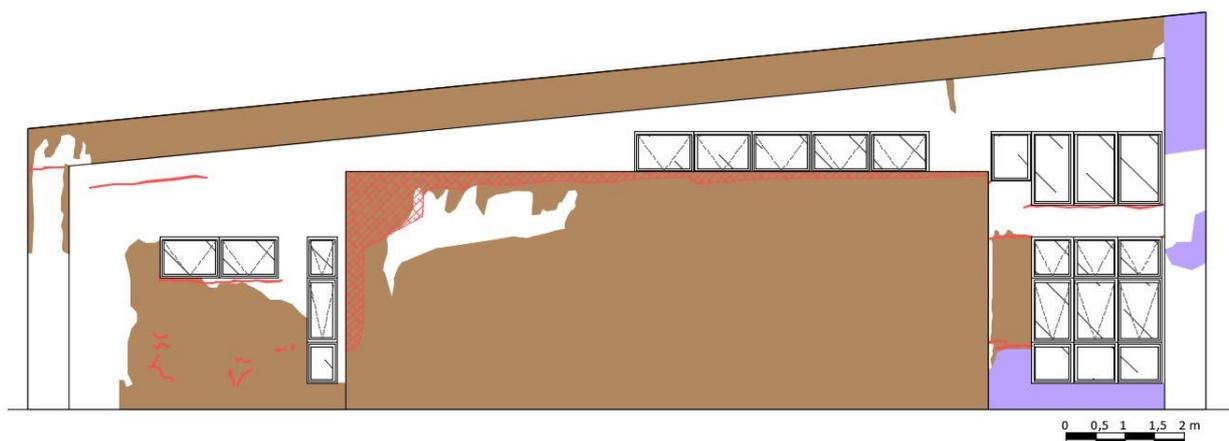
A fachada sudoeste é os fundos da edificação e tem menor incidência solar. Apresentou as seguintes manifestações: descolamento de tinta, umidade, trincas, fissuras e rachaduras (figura 11).

Algumas trincas são vistas junto às aberturas, provenientes de ausência de vergas e contra vergas, e concentração de tensões nestas regiões. Outras trincas que estão localizadas no meio da alvenaria podem ter sido causadas pela ascensão de umidade do solo.

A manifestação de descolamento da pintura, nesta fachada esta relacionada com a permanência de umidade nas paredes, fazendo com que a pintura crie bolhas soltando do reboco.

Figura 11 - Mapeamento das manifestações patológicas na fachada sudoeste (Autor)

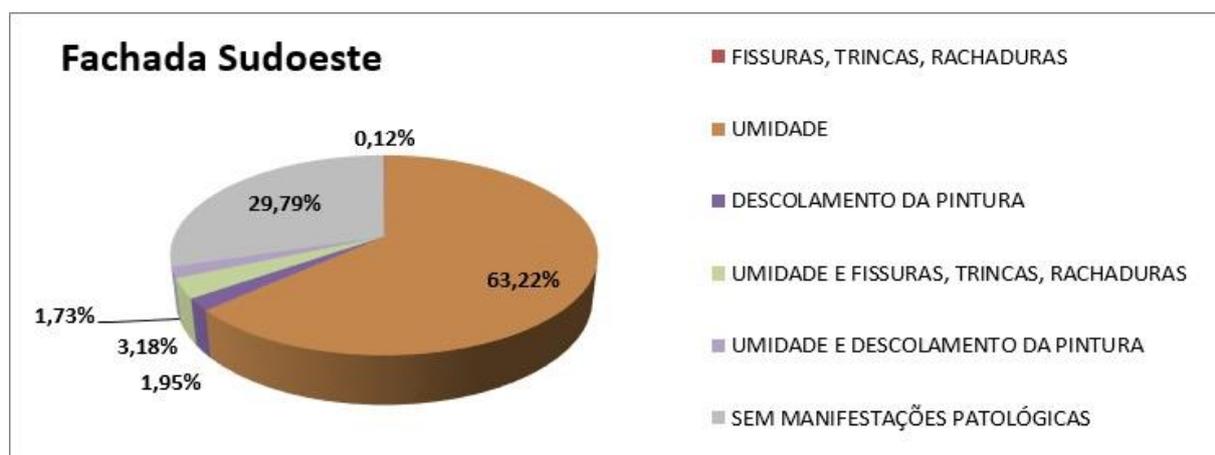
Na figura 12 vemos que mais da metade da área da fachada apresenta manifestações patológicas de umidade. As demais patologias representam menos de 7% da área da fachada. A grande incidência de umidade pode estar diretamente ligada à falta de insolação, bem como a proximidade com o lago, onde os ventos do Sul levam a umidade do ar diretamente para esta fachada, fazendo com que a mesma se mantenha úmida por longos períodos. A cobertura vegetal do solo que está em contato direto com a viga baldrame, também auxilia na retenção de umidade, caso a viga não tenha tido uma boa impermeabilização. Outro fator que pode estar causando esta manifestação é a pequena diferença de altura do início do reboco das alvenarias com o solo, onde em dias de chuvas as águas que pingam no solo, respingam no reboco. Na parte superior da edificação, as platibandas possuem umidade em virtude da ineficiência da pingadeira (volume inclinado) e retenção de umidade na argila expandida (volume mais baixo).

Figura 12 - Fachada Sudoeste

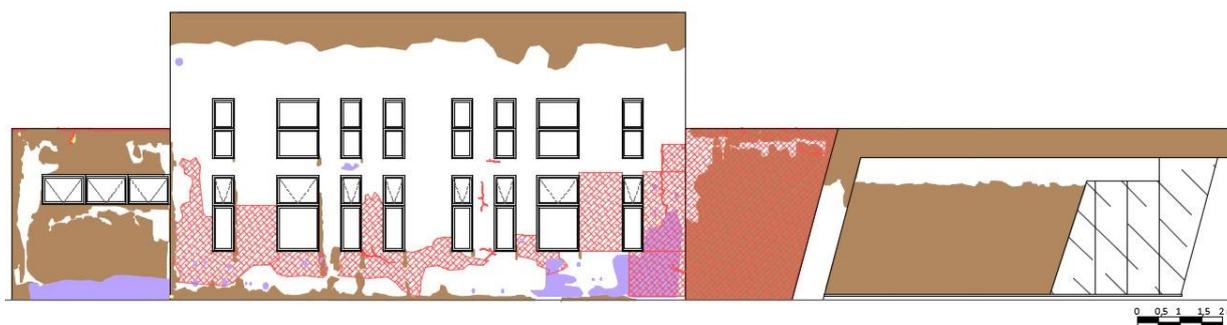
A fachada sudeste (figura 13), recebe o sol da manhã e está voltada para o lago. Esta apresentou as seguintes manifestações: fissuras, trica, rachaduras, umidade, descolamento do reboco e descolamento da pintura.

Esta fachada apresenta uma área considerável de fissuras mapeadas, podendo ter sido causada pela retração do reboco na secagem. As fissuras novamente aparecem em torno das aberturas sendo a possível causa à concentração de tensão e ausência de vergas e contra vergas, e na união entre alvenaria e pilares, a diferença de movimentações provenientes da variação térmica.

O descascamento da pintura que é encontrado junto da região que apresenta umidade pode estar sendo causada pela permanência de umidade na região, criando bolas na pintura e a descolando do reboco. Já na área sem umidade, a pintura pode estar soltando devido à ausência de preparo adequado do substrato.

Figura 13 - Mapeamento das manifestações patológicas na fachada sudeste (Autor)

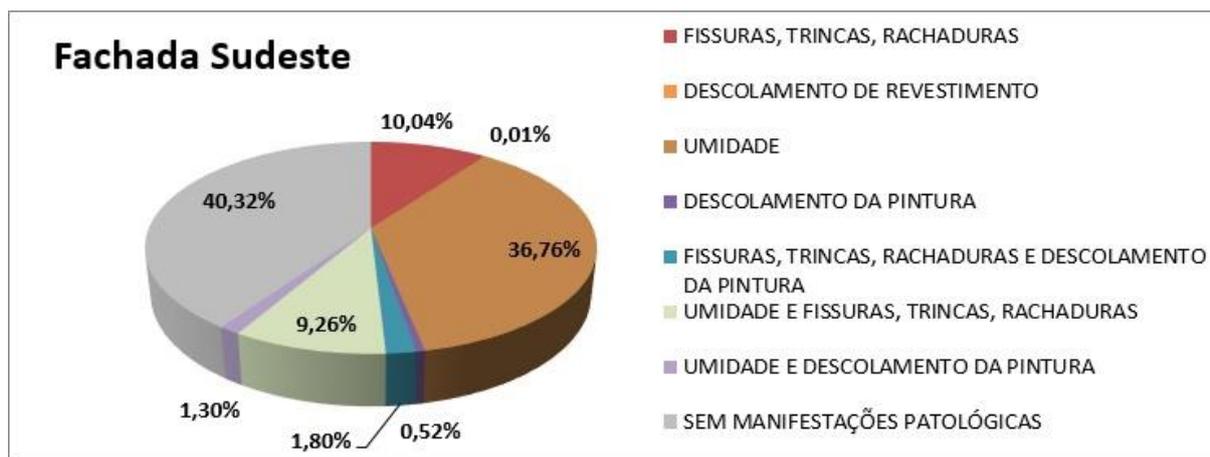
A umidade novamente aparece como uma das manifestações patológicas dominante na fachada (figura 14), representando mais de 47% da área. A proximidade com o lago, juntamente com o solo vegetal estão causando grande parte desta manifestação. Podemos observar que, no volume central, a umidade maior está na região da platibanda, e é justamente ao lado desse plano que o solo recebeu uma calçada em concreto, reduzindo muito a incidência de umidade ascendente na parede. Já a platibanda recebe umidade descendente proveniente da má execução da pingadeira de basalto fazendo com que as águas da chuva escoam diretamente na parede. Nos volumes mais baixos, são os locais que tem a argila expandida, ou seja, a mesma retém a umidade e as transferem para a edificação.

Figura 14 - Fachada Sudeste

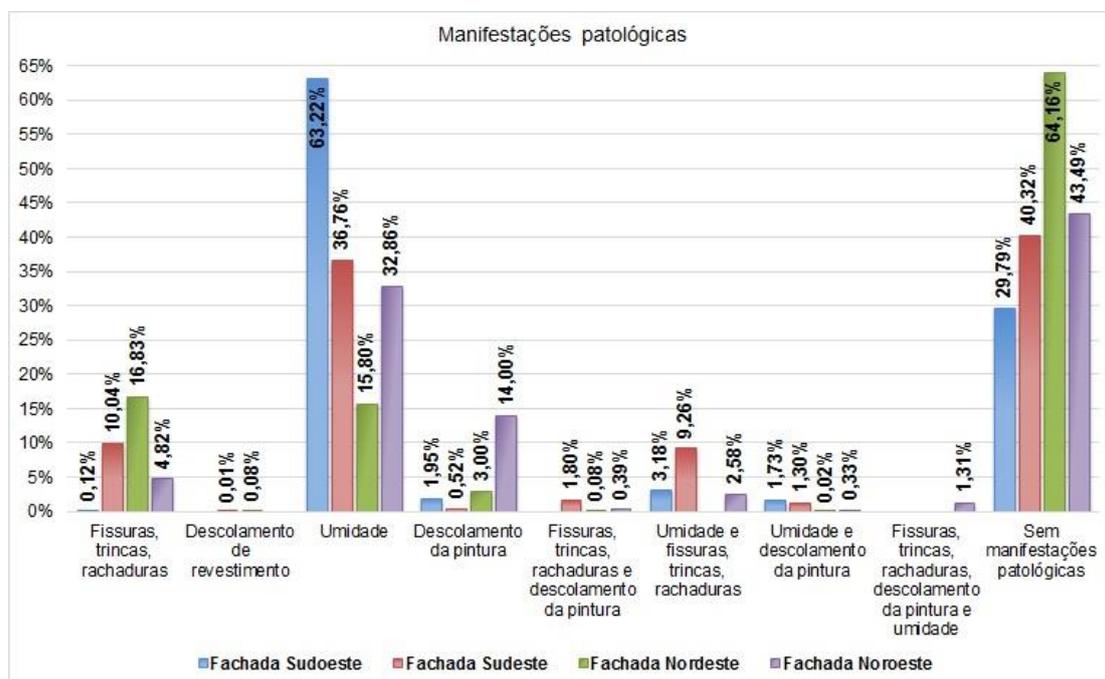
A figura 15 apresenta o quantitativo das manifestações patológicas encontrada na edificação. Observamos que a umidade é a manifestação patológica com maior concentração (63,22%).

Figura 15 - Comparativo das manifestações patológicas das fachadas

Ao somar todas as áreas da fachada sudeste (voltada para o lago) que apresentam manifestações de umidade, chegamos ao valor de 47,32%. Sendo assim, quase metade da fachada apresenta umidade. Igualmente Paimet al (2016) destacou que a proximidade da construção com o lago Guaíba, aumenta consideravelmente a umidade no ar, contribuindo para o aparecimento desta manifestação.

As fissuras, trincas e rachaduras estão muito presentes nas fachadas sudeste (10,04%) e nordeste (16,83%), onde tem maior insolação pela manhã e à tarde, nesta ordem. Freitas et al (2014) em seu trabalho de pesquisa também encontrou estas manifestações nas fachadas com a mesma posição solar, destacando a alta variação térmica nesta área.

O descolamento da pintura se destaca na fachada noroeste (14,00%) em comparação com as outras fachadas. Salgado (2016) salienta que a pintura deve ser feita após alguns cuidados como a temperatura do ambiente, umidade relativa do ar, substrato deve estar seco e limpo.

A manifestação patológica de menor porcentagem é de destacamento do revestimento, presente em pequenas quantidades em duas fachadas, a sudeste (0,01%) e nordeste (0,08%). Estas manifestações podem aumentar caso não sejam tratadas, visto que estão em áreas com umidade, contribuindo para estes destacamentos. Assim como visto em trabalhos anteriores, onde Carraroet al (2014) identificou esta manifestação em locais com umidade retida. Outros destacamentos podem surgir como consequência de outras manifestação que não forem tratadas, como as trincas.
