## **ANÁLISE DAS MANIFESTAÇÕES PATOLÓGICAS CONSTRUTIVAS EM UM GINÁSIO POLIESPORTIVO DA CIDADE DE VÁRZEA ALEGRE -CE**

### **RESUMO**

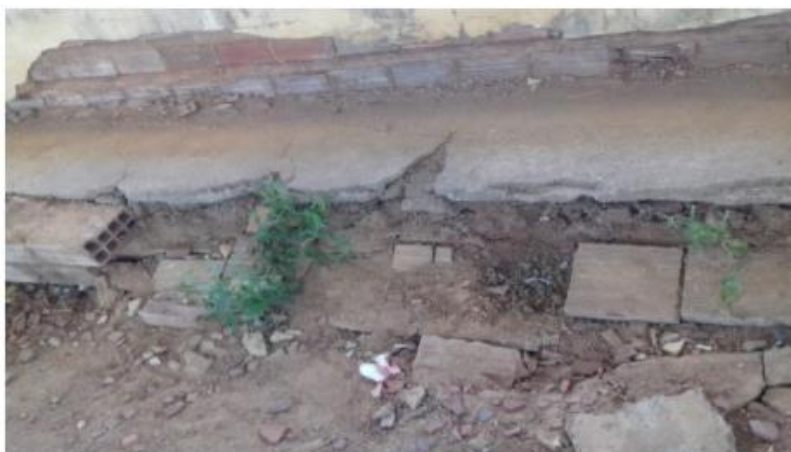
Figura 2 – Piso danificado da arquibancada

Na Figura 2 observa-se o piso do passeio da arquibancada Norte, no qual constata-se que a base foi elaborada com bloco cerâmico, com pouca ou nenhuma argamassa de ligação entre os blocos, além da compactação, aparentemente insuficientes e sem uso de impermeabilização. O material apresenta-se desfragmentação, conforme visto em foto e com perda do material de revestimento do piso, de espessura média de 2 cm. Verifica-se também o crescimento de vegetação, devido o acesso de água e acúmulo de água. Com a análise tátil pode-se verificar a baixa resistência para a composição da base do piso.

Percebe-se que as arquibancadas do lado Norte foram as áreas que mais identificou-se manifestações patológicas, principalmente na área externa, construídas a base de bloco cerâmico e argamassa, provavelmente com alto índice de argila e devido a ação da água da chuva. O descolamento entre o revestimento e a base do degrau indicam uma execução falha do revestimento. Vale salientar também a ausência de equipamentos de proteção contra quedas, guarda-corpos, tanto na parte superior da arquibancada como na escada implicando em riscos aos usuários, uma vez que o acesso é livre à edificação. Na Figura 3 observa-se a parte interna (lado de dentro) da arquibancada Norte.

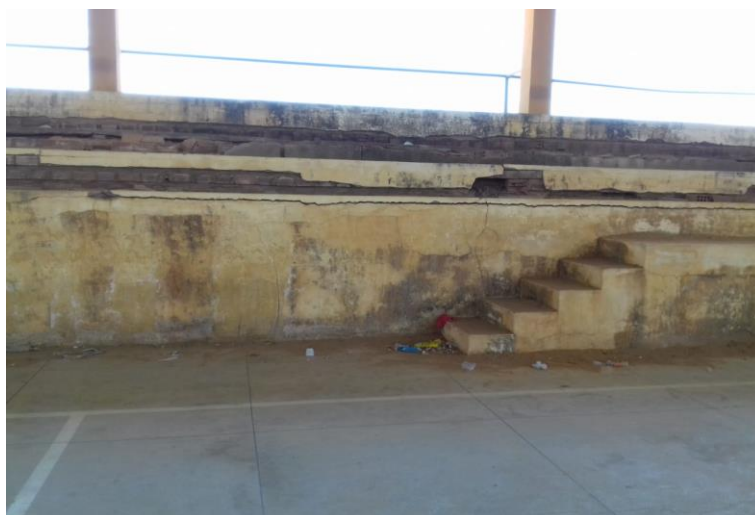
Figura 3 – Fissura na arquibancada

Pode-se observar que na Figura 3 manchas de umidade, descoloração da pintura, além de deslocamento do revestimento argamassado e fissura em toda a extensão da arquibancada, semelhante a um descolamento entre o revestimento e o degrau da arquibancada.

Em análise tátil e visual percebeu-se a baixa qualidade do material utilizado, a existência de umidade ascendente e, em períodos de chuvas, a água escoar pela arquibancada, provocando a descoloração da pintura.

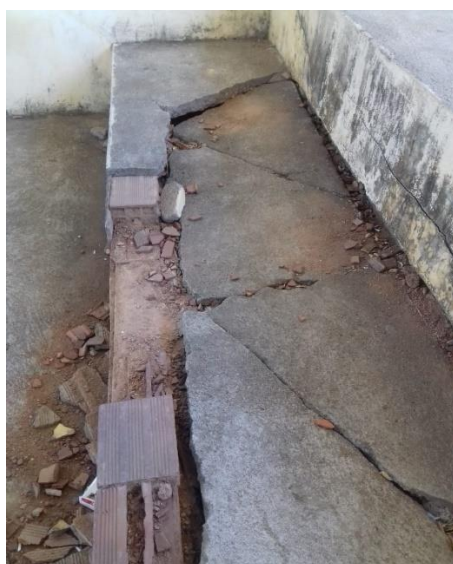
Figura 4 - Piso recalcado

Em ambas as Figuras se observam vãos no piso da arquibancada com perda de material de base e afundamento. Chama-se atenção para a baixa qualidade do material do piso, onde esta situação encontrava-se em toda a extensão da arquibancada Sul. O estado de conservação confirma a falta de manutenção apontada pela Secretaria de Obras do município.

Para a parte inferior e superior da arquibancada, observa-se a má compactação da base do piso, espessura do piso com 2,0cm, além da baixa qualidade do material com fragmentação do revestimento do piso da arquibancada, constatado pela avaliação tátil.

Apontam-se como causas prováveis a falta de processos executivos corretos, como a compactação do material base, além da escolha de materiais de qualidade e a falta de manutenção preventiva, vale salientar também que, em períodos chuvosos, por ausência de drenagem da cobertura (calhas), há o acúmulo de água que tende a infiltrar-se na arquibancada e provoca o recalque da base, acarretando em riscos aos usuários.

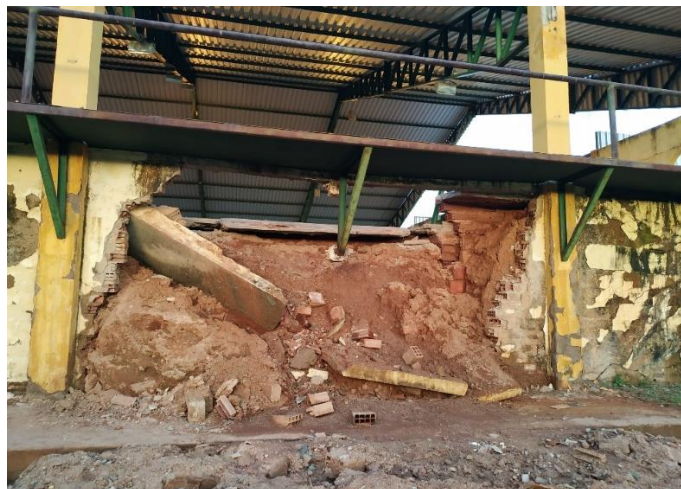
Figura 6 – Desabamento de parte da arquibancada Norte

Parte da arquibancada Norte, cerca de 5m, desmoronou deixando exposto material de base das arquibancadas, onde verifica-se a baixa qualidade do material utilizado na base e na confecção da alvenaria. Além do material de baixa qualidade que compõe a base do piso da arquibancada. O material de base aparenta ter sido compactado de forma não adequada associado ao uso de alvenaria convencional em bloco cerâmico para a contenção do solo, associado ao acúmulo de água de chuva (proveniente de ineficiência de drenagem da cobertura da quadra) que infiltra no solo pelo piso da arquibancada aumentando a pressão sobre o solo da base. As manifestações das patológicas observadas nas Figura 7 e 8 são referentes as paredes externas da arquibancada Sul.

Pelo estado que o local se encontra, a principal indicação para resolução dos problemas observados é a demolição da arquibancada e alteração da tecnologia de contenção (uso de paredes de concreto armado), confeccionar as arquibancadas em concreto armado, estudo mais aprofundado das estruturas de concreto, reparo das estruturas de drenagem da cobertura, requalificação dos vestiários e reparos nas tubulações de água fria. Vale salientar a necessidade de interdição da edificação e plano de elaboração de manutenção preventiva periódica e elaboração dos projetos da edificação, para tal, é vital o acompanhamento técnico por profissionais qualificados que possam orientar quanto às tecnologias construtivas, materiais e planejamento da requalificação do espaço esportivo.

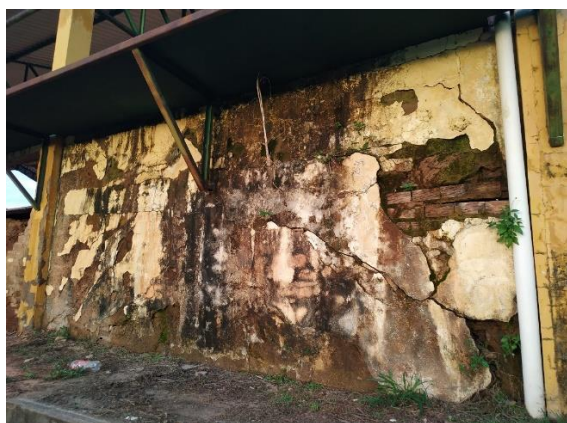
Figura 7 – Desplacimento e fissuras

São observadas nas paredes trincas, fissuras, queda de revestimento, manchas de umidade e infiltração, descoloração da pintura e crescimento de vegetação na parede contenção do solo base da arquibancada. A técnica utilizada nesta arquibancada é a mesma utilizada na arquibancada Norte, indicando o risco de desabamento, visto que as fissuras se estendem por toda a alvenaria, com espessura média inferior a 1,0cm e a profundidade atinge as alvenarias, não apenas no revestimento. É possível observar na Figura 8 que a pintura apresenta deslocamento, machas, descoloração e perda da argamassa de revestimento deixando a parede exposta aos agentes agressivos.

A possíveis causas decorrem da ausência de manutenção, infiltração e técnica de contenção não compatível com a função (alvenaria de bloco cerâmico) pondo em risco os usuários do equipamento esportivo.

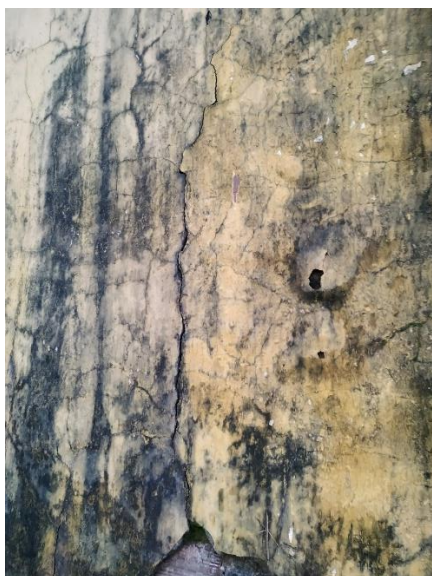
Figura 9 – Manchas de umidade

Pode-se observar que na Figura 9 existe bolhas na pintura, fenômeno pode ter sido causado pela presença de umidade na parede, além de manchas de umidade e presença de algas na superfície do revestimento, além de uma grande fissura vertical, uma das possíveis causas da presença constante de água, provocada por falha nas instalações de água fria que atendem aos vestiários e banheiros.

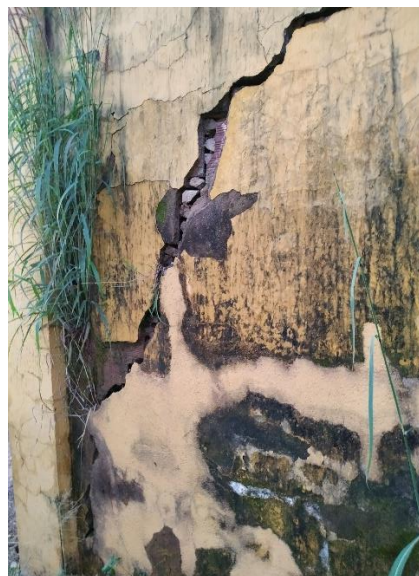
Figura 10 – Fissuras fachada Oeste

Na Figura 10 verifica-se fissura na parede, abertura média de 1cm e com profundidade que atinge os blocos cerâmicos. Devido a umidade constante e em excesso observa-se o surgimento de vegetação na parede. A falta de manutenção dos equipamentos e instalações de água fria pode ser apontada como a principal causa do surgimento das manifestações patológicas indicadas anteriormente.

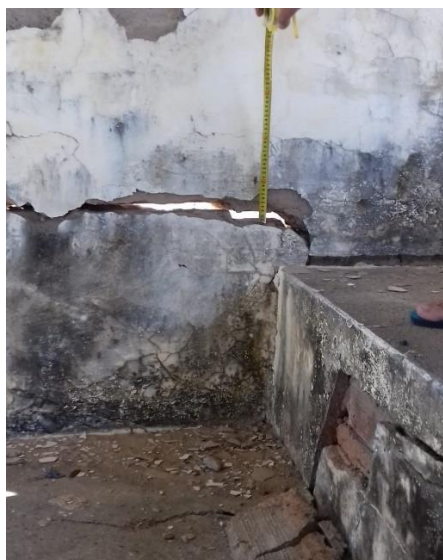
Figura 11 – Abertura na junção da alvenaria Oeste com arquivancada

A Figura 11 mostra a ocorrência de abertura na parede interna ligada a arquivancada, na qual se localiza na argamassa de assentamento, estendendo-se sobre a junção entre alvenaria e piso da arquivancada. A abertura possui profundidade

que se estende à área externa da alvenaria. Acredita-se que a causa decorre de recalque da arquibancada (arquibancada Norte), na qual verifica-se recalque da base.

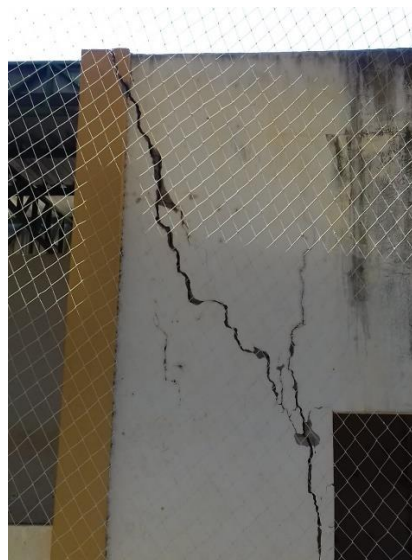
Figura 12 – Fissura parte superior na entrada do vestiário

A fissura observada na Figura 12, possui abertura média de 1,0cm com extensão que vai da área superior (inclinada me 45°) até a arte inferior da alvenaria (com inclinação de 90°) até a base do pilar, conforme observado na Figura 13.

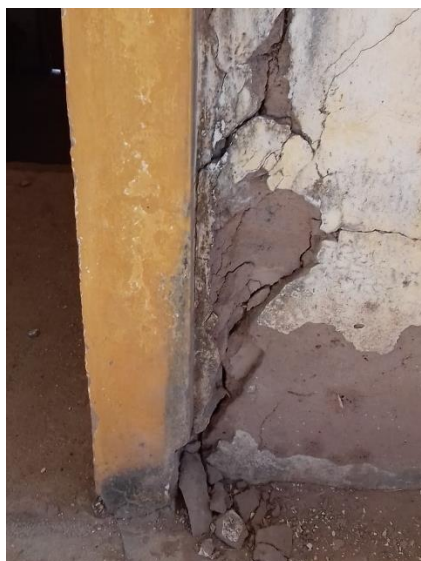
Figura 13 – Fissura na base do pilar da parede Oeste interna

Acredita-se que a causa provável para o surgimento da fissura da parede interna decorre de recalque do solo no encontro entre parede e alvenaria. Observa-se também o deslocamento do revestimento argamassado e acredita-se também que a ligação entre o pilar e a alvenaria não tenha sido feita de maneira correta, provocando o travamento insuficiente da alvenaria e possibilitando risco de desabamento da alvenaria.

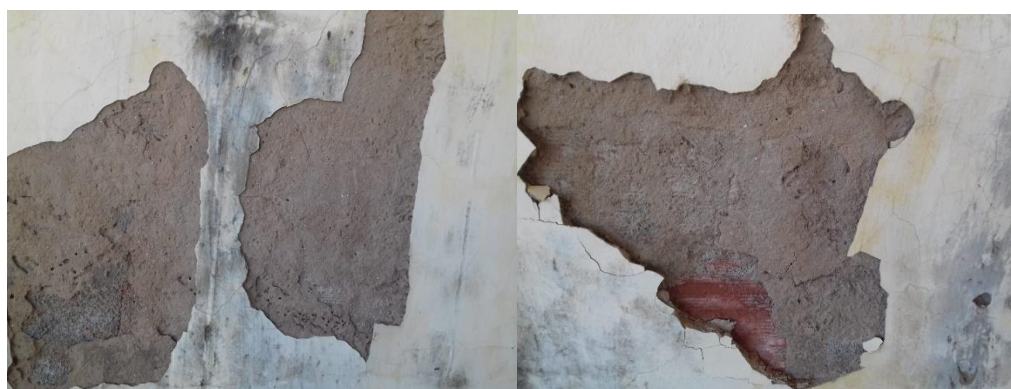
Figura 14– Deslocamento do revestimento argamassado

O deslocamento do revestimento acontece em quase todas as alvenarias internas da edificação, onde, por meio de inspeção tátil, que o material utilizado no revestimento argamassado apresenta fragmentação indicando baixo uso de cimento e com alta porosidade e, na ocorrência de chuvas e ausência de manutenção há o despalcamento do revestimento e, nos locais onde não se observou a queda do revestimento, o mesmo apresentava-se com som oco.

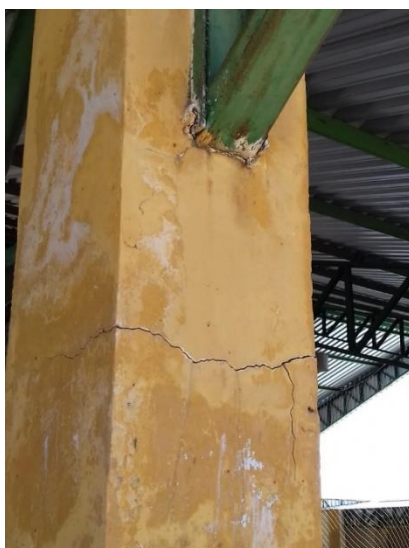
Figura 15 – Fissura, eflorescência e manchas de umidade

A Figura 14 apresenta uma fissura horizontal localizada na parte superior de um dos pilares centrais da edificação, observa-se também a ocorrência de manchas de umidade e eflorescência.

Observa-se na Figura 15 que há indícios de corrosão na tesoura apoiada sobre o pilar. Uma causa possível decorre do escoamento de água da chuva decorrente de falha do sistema de drenagem da água pluviais, que escoam pelas treliças e escoam pelo pilar. A fissura pode ter sido provocada por falha do material ou corrosão da armadura, será posteriormente avaliada a possibilidade carbonatação com indicador ácido e base (fenolftaleína) e selo de gesso para avaliar se ela se encontra em movimento ou estática. Esta fissura foi observada em dois pilares da área sul, localizada próxima à uma rodovia.

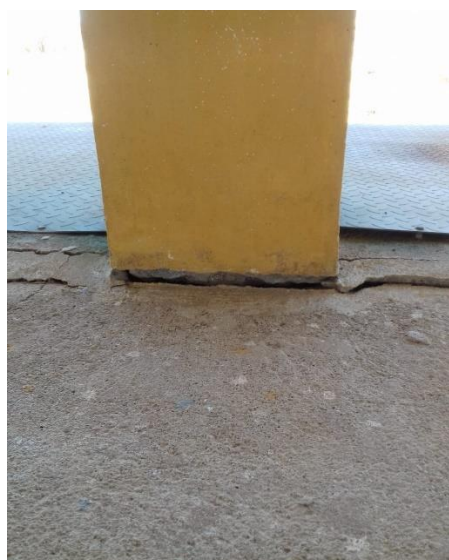
Figura 17 – Recalque da base do piso da arquibancada

Nas Figuras 16 e 17 verificam-se os pilares localizados nas proximidades da arquibancada Norte. Na Figura 16 é possível observar uma separação entre o pilar da estrutura da arquibancada gerando trinca com abertura de 1,5cm que se estende pela parte superior da arquibancada. Para esta manifestação patológica, acredita-se que a causa mais provável decorra do recalque do solo da base da arquibancada que apresenta som oco e aparente.

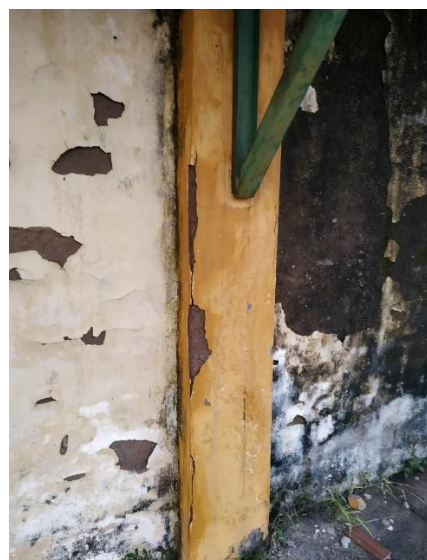
Figura 18 - Desplacamento de revestimento argamassado do pilar

Quanto às manifestações patológicas observadas na Figura 18 verifica-se a perda do material de revestimento, deixando a estrutura exposta e com fissura que acomete apenas ao revestimento argamassado. Acredita-se que as causas de correm do escoamento das águas das chuvas que escoam pela tesoura e provocam o deslocamento do revestimento argamassado, manchas de umidade e perda de coloração da pintura.
