## INOVAÇÃO NA INSPEÇÃO DE FACHADAS COM VEÍCULOS AÉREOS NÃO TRIPULADOS (VANT)

### RESUMO

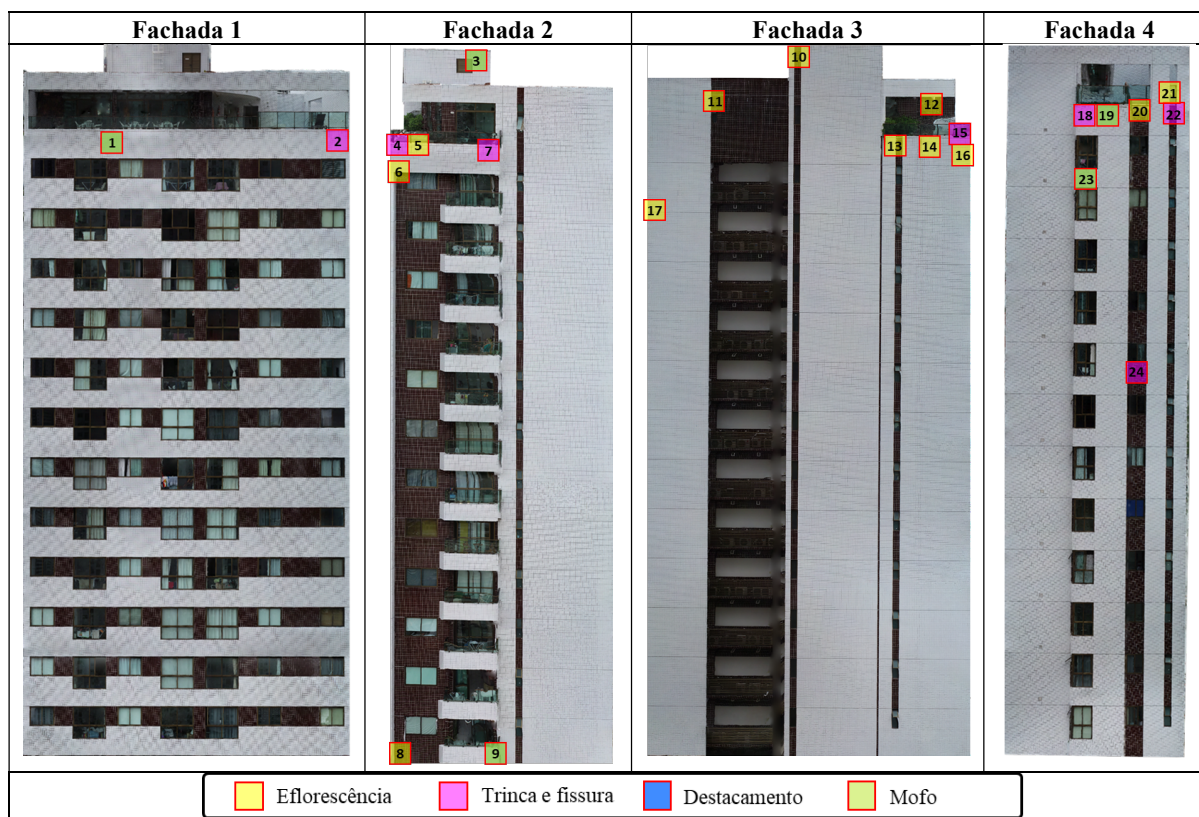
Figura 8: Mapas de danos de fachadas da edificação

Conforme os mapas de danos apresentados, a análise simultânea das fotografias digitais e os ortomosaicos produzidos permitiu a visualização da ocorrência de manifestações patológicas em todas as fachadas do edifício e a localização espacial dos mesmos na vista ortogonal, totalizando 24 manifestações patológicas detectadas. Entre as quais, 12 foram atribuídas a eflorescência (50%), 7 a trincas e fissuras (29%) e finalmente 5 a mofo (21%) (Figura 9). Adicionalmente, percebe-se que a maior incidência destas manifestações patológicas foi identificada no terço superior da edificação, com um 87,50% dos achados, 8,33% no terço inferior e 4,17% no terço intermédio.
