## **ANÁLISE DAS CONDIÇÕES DO CONCRETO DO CANAL DE RETENÇÃO DE AREIA DE UMA ESTAÇÃO DE PRÉ-CONDICIONAMENTO DE ESGOTO**

Este trabalho apresenta um estudo sobre as condições do concreto nas paredes de uma célula desarenadora em uma Estação de Pré-Condicionamento de Esgoto com a finalidade de determinar a necessidade e a extensão de reparos estruturais. A estrutura analisada está inserida em um ambiente de alta agressividade, requerendo dessa forma, um monitoramento das condições do concreto. A análise foi realizada a partir de ensaios não destrutivos com o intuito de avaliar a dureza superficial do concreto, a frente de carbonatação e profundidade de penetração de cloretos na estrutura. Os resultados obtidos no ensaio de carbonatação apontam que nos locais não submersos a frente de carbonatação apresentou uma penetração de 1,5 cm do cobrimento da estrutura e nos pontos situados na zona submersa, a carbonatação alcança 0,5 cm. A resistência a compressão em 04 dos 06 pontos estudados estão em conformidade com o Fck estabelecido em projeto. O ensaio de determinação de cloretos identificou que a penetração de cloretos foi de 0,5 cm não atingindo a armadura, embora a estrutura esteja mui

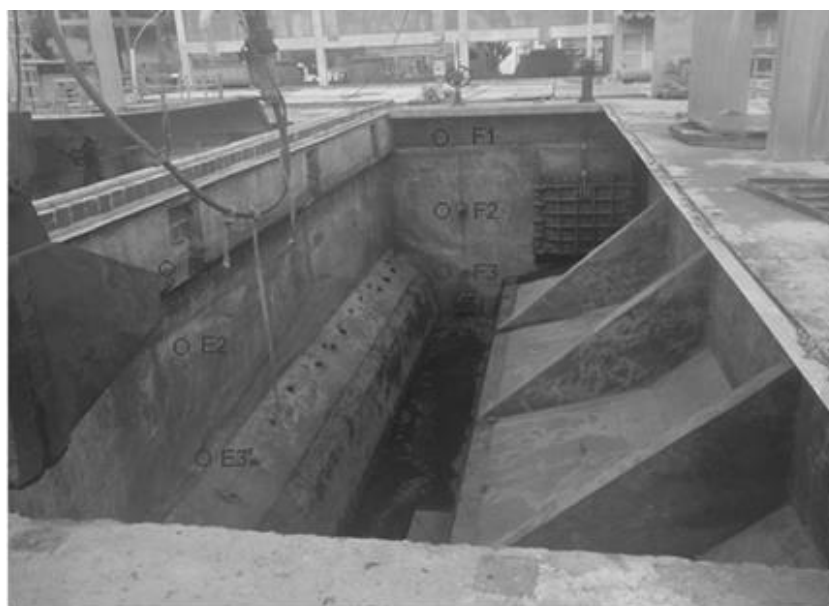
Figura 2: Célula desarenadora

Considerando que as caixas de areia possuem formato retangular, foram escolhidas a face esquerda e do fundo para realização dos testes. Em cada parede foram analisados 03 pontos, distribuídos nas alturas de 1,00 m, 2,00 m e 4,10 m, conforme Figura 2.
