AVALIAÇÃO DAS MANIFESTAÇÕES PATOLÓGICAS EM REVESTIMENTOS ENCONTRADAS NO BLOCO “A” DA ESCOLA POLITÉCNICA DE PERNAMBUCO

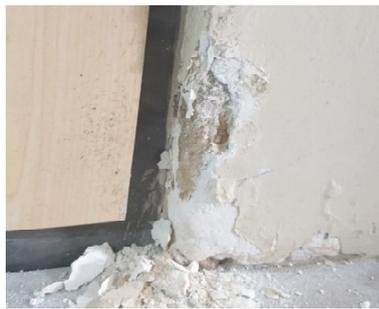
Figura 09: Fissuras Mapeadas

Dano:	Estético
	Origem:	Executiva
	Causa:	A argamassa foi elaborada com traço incorreto e/ou a aplicação do emboço pode não ter respeitado o tempo de cura entre as camadas.
	Recuperação:	Como solução deve-se remover toda a camada prejudicada do emboço e refazê-la respeitando o traço e modo de execução conforme norma NBR 7200 (ABNT 1998), aplicar selador e repintar com aplicação de impermeabilizante.

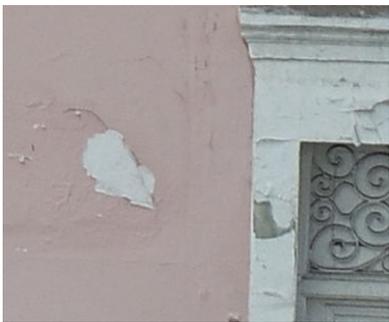
Figura 10: Desagregação

Dano:	Estético
	Origem:	Executiva
	Causa:	Houve infiltração de umidade, que combinada com o aluminato tricálcico do cimento, dá origem ao sulfoaluminato tricálcico, cuja formação é acompanhada de grande expansão, reboco com baixa resistência mecânica.
	Recuperação:	Recomenda-se raspar as partes soltas e eliminar eventuais infiltrações, aguardar a secagem da superfície, corrigir as imperfeições profundas com argamassa e aplicar uma demão de fundo preparador para paredes álcali-resistente e o acabamento.

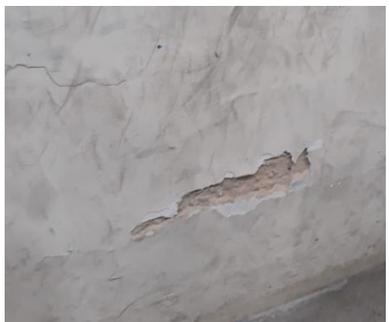
Figura 11: Descolamento

Dano:	Estético
	Origem:	Executiva
	Causa:	Falta de aderência do revestimento à base, devido as características da superfície, o tipo de argamassa empregada, o processo de execução e as condições climáticas.
	Recuperação:	Recomenda-se raspar as partes soltas e realizar procedimentos de preparo da base, como tratamentos das superfícies de concreto e uso da camada de preparação (chapisco). Além disso, é importante garantir que não existe nenhum tipo de contaminação na área a ser revestida.

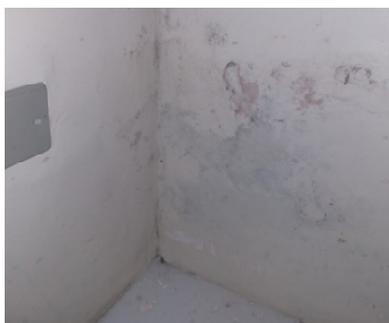
Figura 12: Cripto fluorescência

Dano:	Estético
	Origem:	Executiva
	Causa:	Presença de alguns sais, hidróxidos e carbonatos solúveis na argamassa ou tijolo, que combinadas com água podem ocasionar na cristalização dos sais solúveis que exercem pressões em interfaces e no interior dos materiais
	Recuperação:	Recomenda-se raspar as partes soltas e eliminar eventuais infiltrações, aguardar a secagem da superfície, aplicar uma demão de fundo preparador para paredes álcali-resistente e o acabamento.

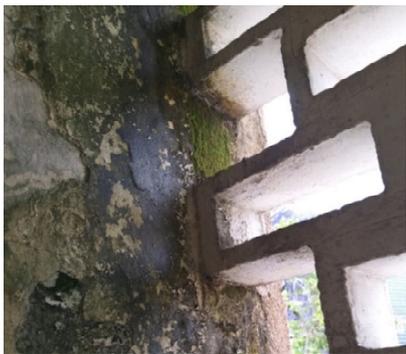
Figura 13: Umidade

Dano:	Estético
	Origem:	Executiva
	Causa:	Fenômenos de higroscopicidade e/ou causas fortuitas.
	Recuperação:	Recomenda-se eliminar eventuais infiltrações, aguardar a secagem da superfície, aplicar uma demão de fundo preparador para paredes álcali-resistente e o acabamento.

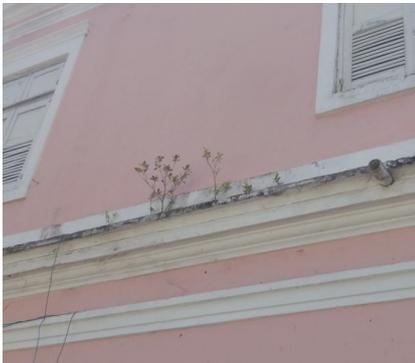
Figura 14: Microorganismos

Dano:	Estético
	Origem:	Pode ser de projeto ou adquirida
	Causa:	Ambiente úmido com falta de ventilação ou sombreado, com permanência prolongada de água em fachadas com menor exposição ao sol;
	Recuperação:	Recomenda-se eliminar eventuais infiltrações e realizar a limpeza da superfície através da lavagem seguindo recomendações. Deixar secar e repintar, respeitando a diluição e instruções de aplicação com tinta fungicida.

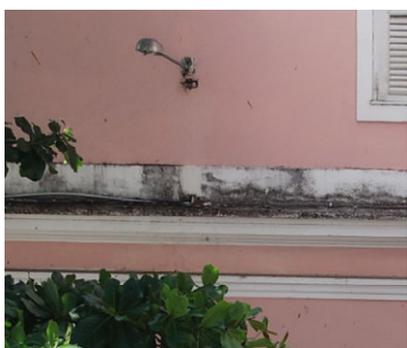
Figura 15: Vegetação Parasita

Dano:	Estético
	Origem:	Adquirida
	Causa:	Presença de umidade, em conjugação com a radiação solar que serve de fonte de energia, a vegetação se desenvolve onde encontra um substrato adequado ao seu crescimento
	Recuperação:	Recomenda-se eliminar eventuais infiltrações, aguardar a secagem da superfície, aplicar uma demão de fundo preparador para paredes alcali-resistente e o acabamento.
