LEVANTAMENTO DAS MANIFESTAÇÕES PATOLÓGICAS PRESENTES EM UM CONDOMÍNIO RESIDENCIAL DE CASCAVEL – PR EXECUTADO EM PAREDES DE CONCRETO

DEZAN, IGOR

Aluno de Graduação
Centro Universitário Fundação Assis Gurgacz
Paraná; Brasil
ildezan@gmail.com

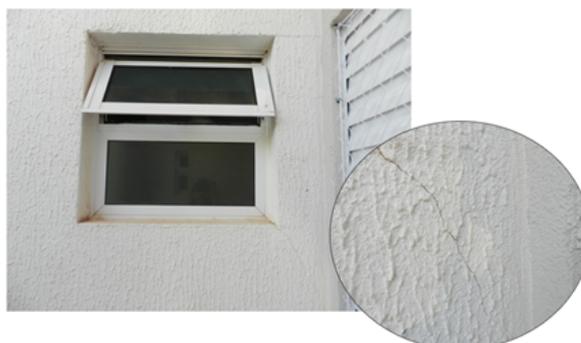
No caso de paredes de concreto as fissuras a 45 graus, conforme Figura 4, podem ser resultado da ausência da armadura de reforço, utilizada nas bordas das paredes, onde há vãos para portas e janelas, as quais são responsáveis por absorver os esforços na parede. Estes fazem o papel de verga e contraverga no combate das deformações estruturais (GOMES e MELO, 2016). De acordo com a NBR 16055 (2012) as armaduras devem ser instaladas nas faces superiores e inferiores das aberturas, com área de aço mínima de 0,5cm² em cada face ancoradas nas paredes adjacentes.

Figura 4: Fissura 45° de esquadrias.

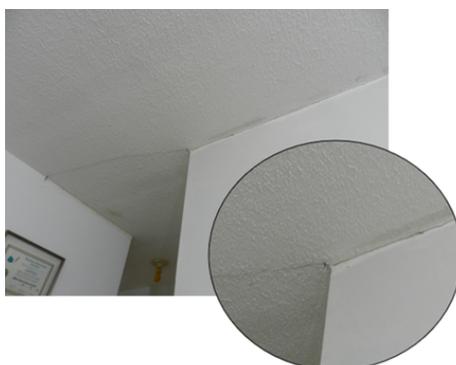
Observa-se que a maior parte das manifestações patológicas são de origem endógena (54%) e natural (41%). Neste estudo, as anomalias endógenas são em sua maior parte provenientes de falhas executivas e de planejamento. Além da possível ausência da armadura de reforço, já citada anteriormente, outro fator responsável por grande parte das anomalias encontradas, é a ausência de juntas de dilatação térmica, como pode-se visualizar na Figura 7.

Figura 7: Fendas por variação térmica.

A NBR 16055 (2012), atualmente em revisão, exige apenas a junta de dilatação a cada 25 metros da estrutura em planta, ou em casos de variações bruscas de geometria ou esforços verticais. Mehta e Monteiro (1994), citam que as tensões térmicas em estruturas de concreto decorrentes da variação de temperatura ocorrem devido as restrições externas e/ou internas às deformações do concreto, advindas da ligação das paredes com as demais estruturas, das ligações do concreto com a armadura e da coesão interna do próprio concreto.

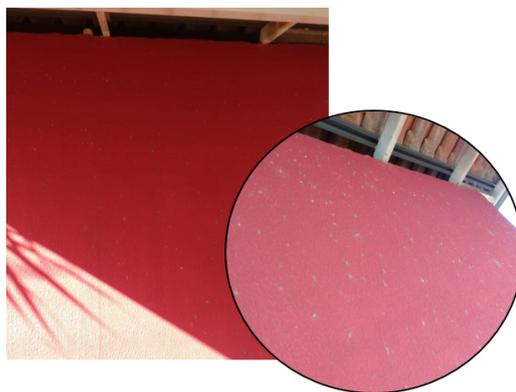
Em alguns casos de manifestação de bolores, Figura 9, identificou-se que a causa era de origem natural. Como citado no Capítulo 2, o bolor é consequência do desenvolvimento de microorganismos. Muito comum em fachadas, estes microorganismos se desenvolvem a partir de chuvas típicas intensas sobre a parede exposta a uma temperatura constante e sem a ação do vento (SATO, 1997).

Figura 9: Bolor em fachada.

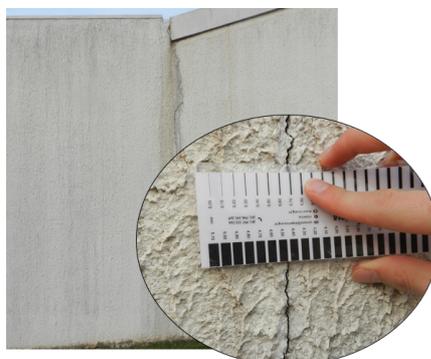
Entretanto, no caso de ampliações, por tratar-se de uma execução em um período diferente da obra inicial e também pela utilização de alvenaria convencional, há a necessidade de realizar uma amarração entre os elementos construtivos, evitando as fendas mostradas na Figura 10. Este tipo de amarração se assemelha, por exemplo, à ligação de paredes e pilares, onde se indica o uso de telas metálicas eletrossoldadas de arame galvanizado, empregadas para prevenir fissuras de interface entre alvenaria e pilar, devendo-se respeitar para isso, limites de flechas máximas do elemento de suporte (MEDEIROS e FRANCO, 1999).

Figura 10: Fendas por falta de amarração.

A NBR 16055 (2012), estabelece que para prevenir o aparecimento de fissuras em paredes de concreto, deve-se analisar a necessidade de colocação de juntas verticais. A norma regulamenta que, tais juntas sejam definidas através de ensaios específicos e que na ausência dos mesmos deve-se adotar um espaçamento máximo de 8 metros entre juntas para paredes internas e 6 metros para paredes externas.

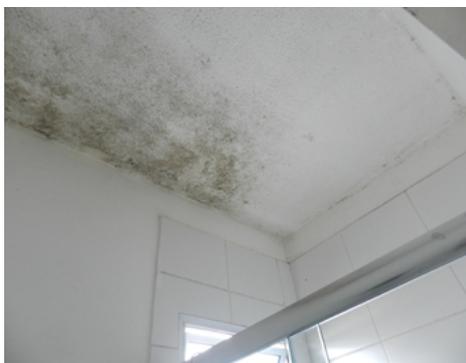
As paredes do banheiro da suíte das casas são externas, porém a insolação é reduzida devido à cobertura da garagem. Outro fator importante que deve ser observado pelos usuários é abrir a janela do banheiro para garantir a ventilação natural no ambiente evitando o surgimento dos fungos, como o mostrado na Figura 13.

Figura 13: Manifestação de bolor no banheiro.

Atualmente há no mercado diversos produtos fungicidas utilizados para combate aos microrganismos. Entretanto, podem-se utilizar soluções caseiras como alvejante com cloro e água (proporção de 30% cloro). A aplicação do produto se dá com escovas de cerdas duras e após a aplicação, a superfície deve ser lavada com água, até retirar todo o produto, e o aplicador deve usar equipamentos de proteção como luvas, óculos e máscara (SOUZA e SILVA, 2008).

No caso da persistência da manifestação dos microrganismos, recomenda-se a instalação de desumidificadores mecânicos e em casos extremos a completa substituição dos materiais das áreas contaminadas. Durante o processo de reconstrução é importante que sejam empregados materiais hidrofóbicos garantindo a estanqueidade da vedação final e, se possível, a realização de pintura antimofa (GUERRA, 2018).

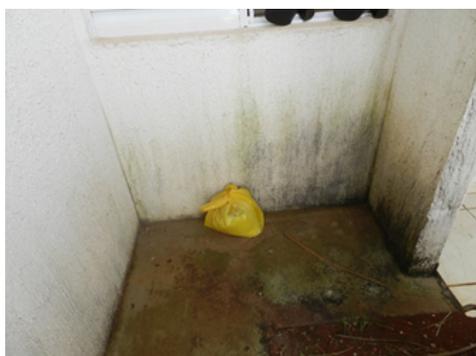
A fachada, área externa da suíte, é outro ambiente que possui um grau elevado de manifestações patológicas naturais, provenientes da ação das intempéries. Observa-se que em grande parte das amostras há presença de manchas esverdeadas iniciando na parte inferior da parede, o que pode ser visualizado na Figura 14. Além da umidade proveniente da chuva e do ar, provavelmente a umidade pode ser causada por capilaridade proveniente dos vazios do solo, ou devido a falta ou a má aplicação de impermeabilização do piso.

Figura 14: Manifestação de bolor na fachada.
