## **ANÁLISE DAS MANIFESTAÇÕES PATOLÓGICAS NA ALVENARIA DO EDIFÍCIO CENTENÁRIO DA ESCOLA POLITÉCNICA DE PERNAMBUCO - POLI/UPE**

### **RESUMO**

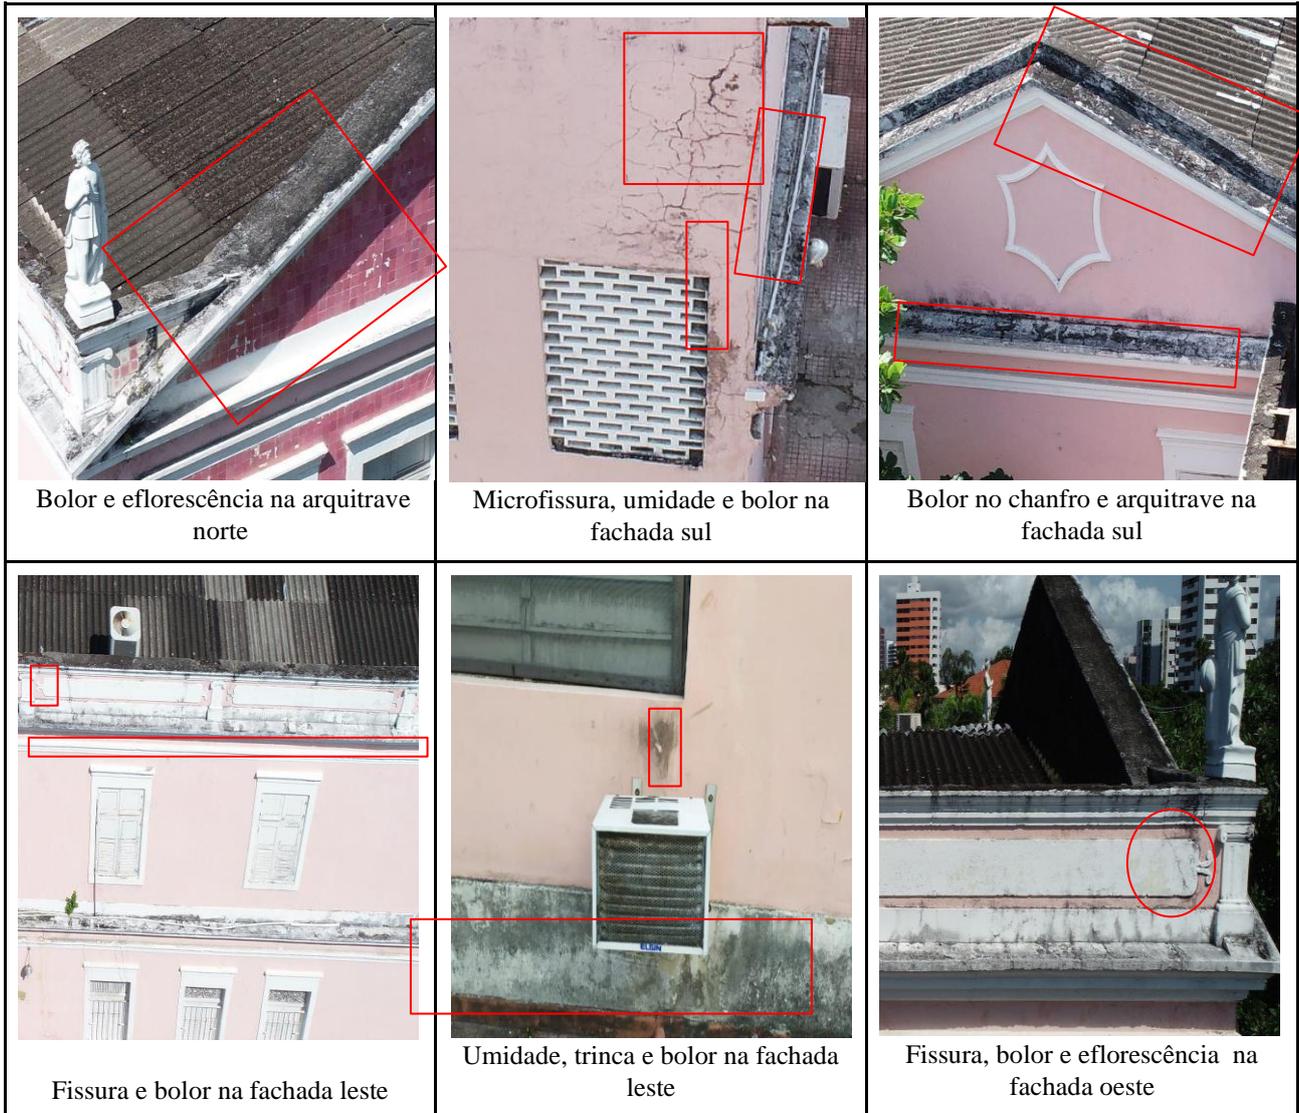
Quadro 1: Principais MP encontradas nas fachadas.

Para o reconhecimento das manifestações patológicas nas fachadas utilizou-se um VANT, identificando algumas MPs ocorridas principalmente nas partes superiores das alvenarias e proximidades do telhado. Com a qualidade dessas imagens pode-se analisar com muita clareza os tipos de MP em locais de difícil acesso. Como pode ser visto Quadro 1.

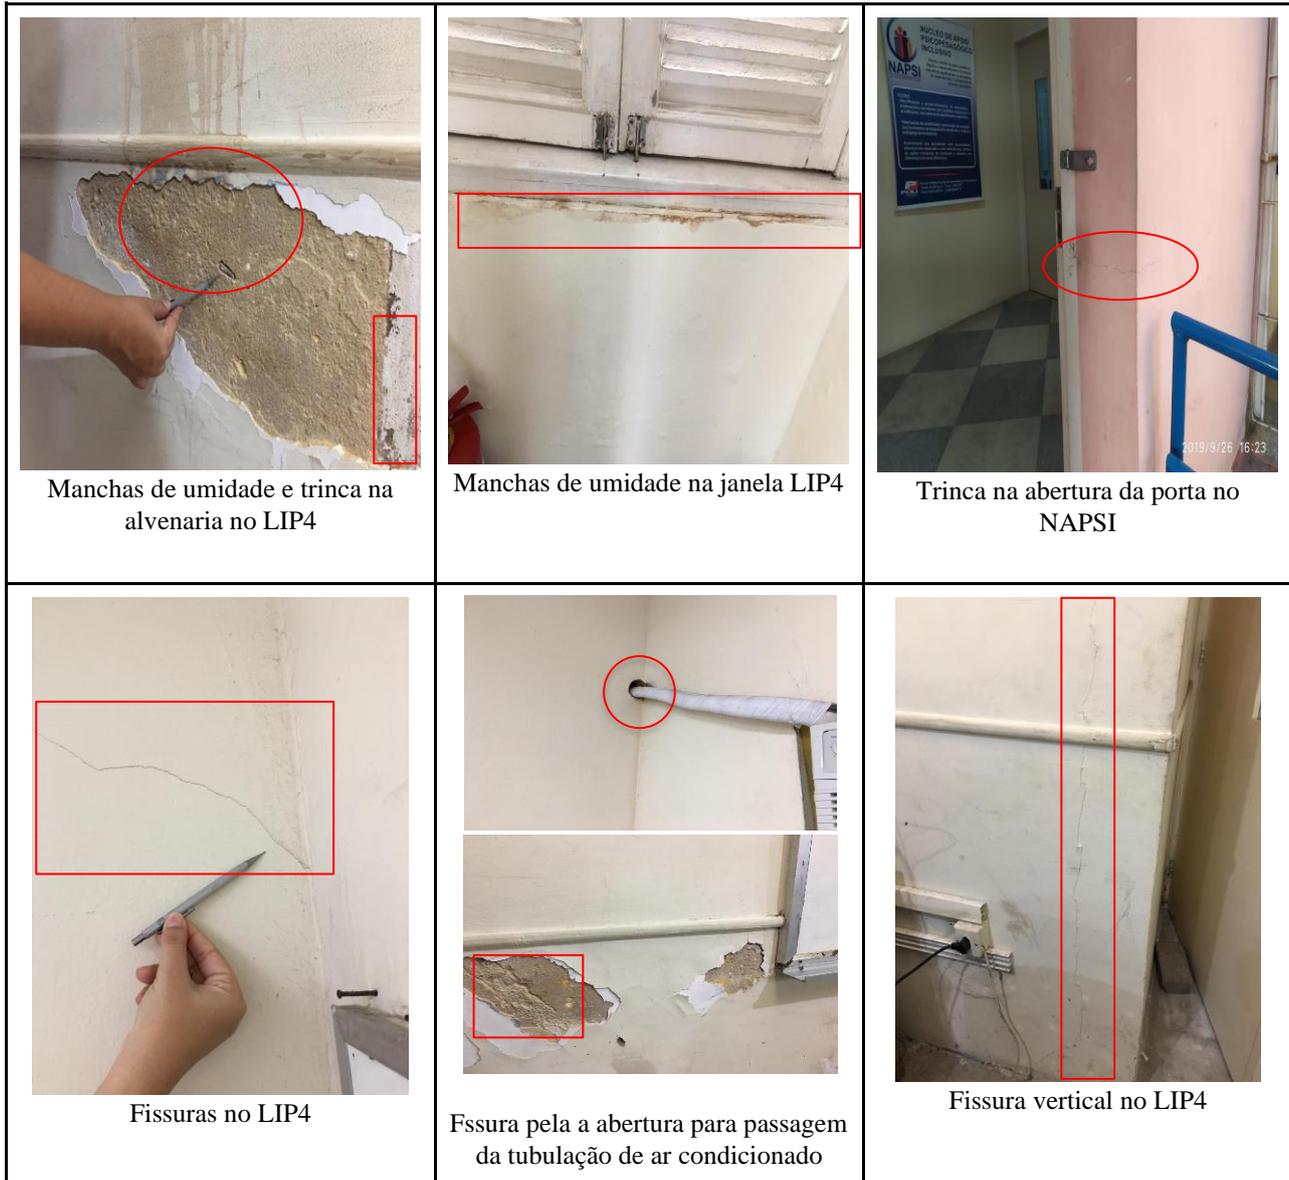
Quadro 2: Principais MP encontradas no pavimento térreo

No interior do edifício, iniciando-se com o térreo percebeu que a sala que apresentou mais problemas foi o laboratório de informática, conhecido como LIP 4, podendo ser visualizado as principais manifestações no Quadro 2.

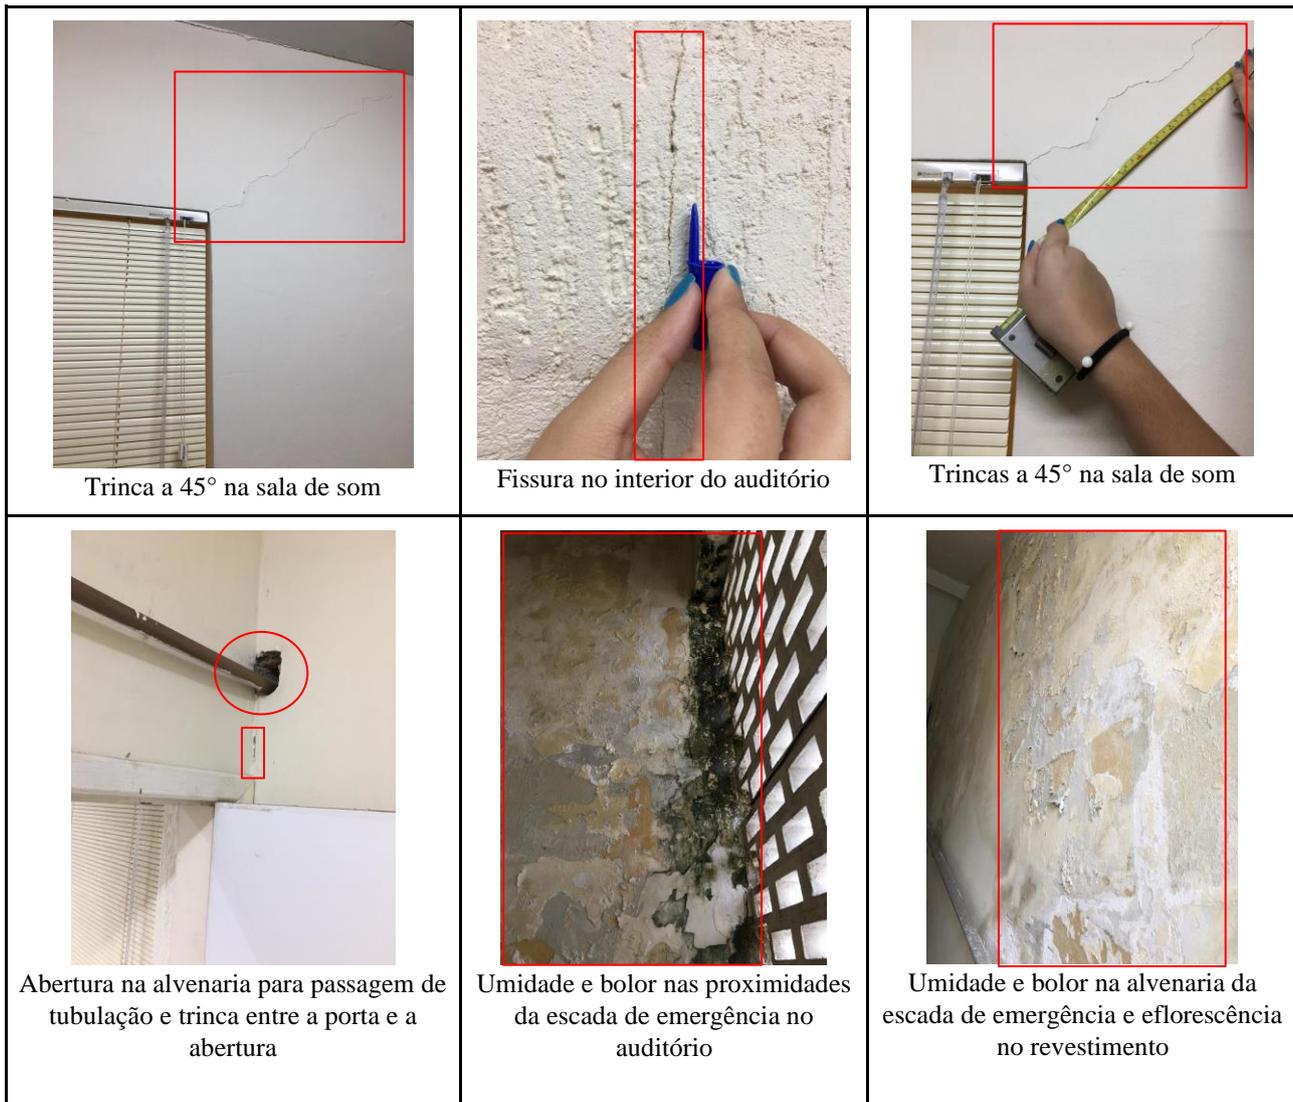
Quadro 3: Principais manifestações patológicas na alvenaria do pavimento superior

No piso superior, encontra-se o auditório, foyer, salas de apoio e escada de emergência, onde através de inspeção visual, na sala de apoio e nas proximidades da escada de emergência, percebeu-se que eram lugares que apresentaram uma maior preocupação, como pode ser visto no Quadro 3.

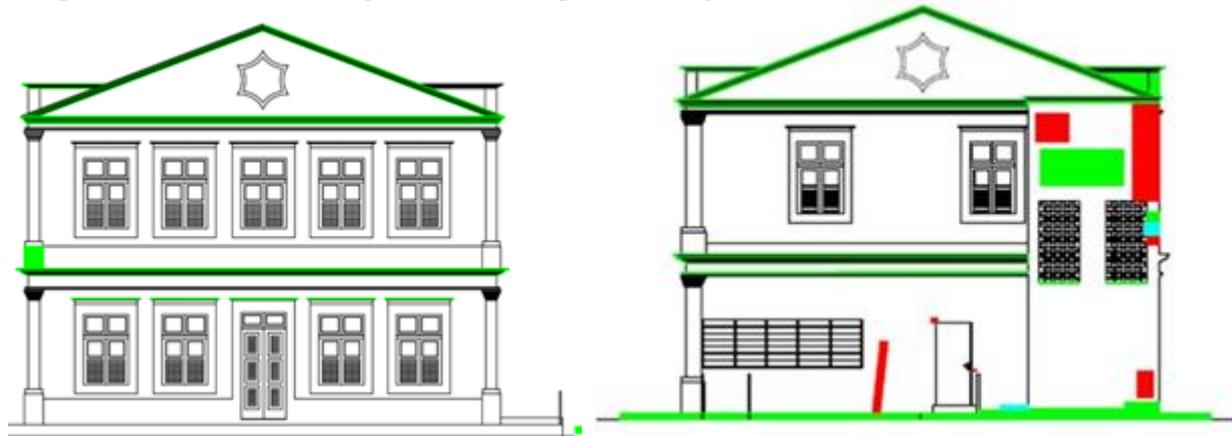
Figura 4: Fachadas principais do edifício

Na fachada norte, a principal MP na alvenaria identificada foi o bolor, que esteve presente em toda arquitrave e na base do pilar superior esquerdo, conforme pode ser visualizado na Figura 4a. Vale ressaltar que haviam outras patologias na

fachada norte, porém com origem no revestimento, não sendo catalogadas por não fazer parte do objetivo deste trabalho. Na fachada sul (Figura 4b.), percebeu-se uma maior incidência de bolor e umidade ao longo de toda a base da edificação e na arquitrave; fissuras/trincas nas proximidades das portas e cobogôs.

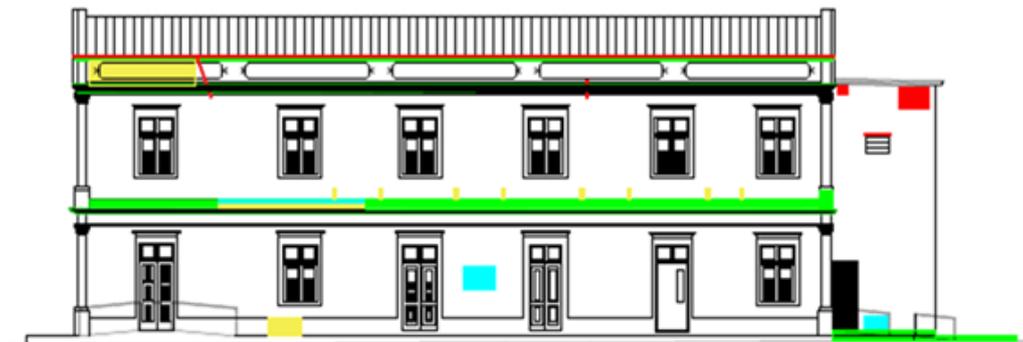
Figura 5: Fachada Oeste

Na fachada oeste (Figura 5) e leste (Figura 6), foram encontradas as quatro principais MP nas alvenarias, sendo a maior incidência de bolor, eflorescências, fissuras/ trincas e umidade respectivamente.

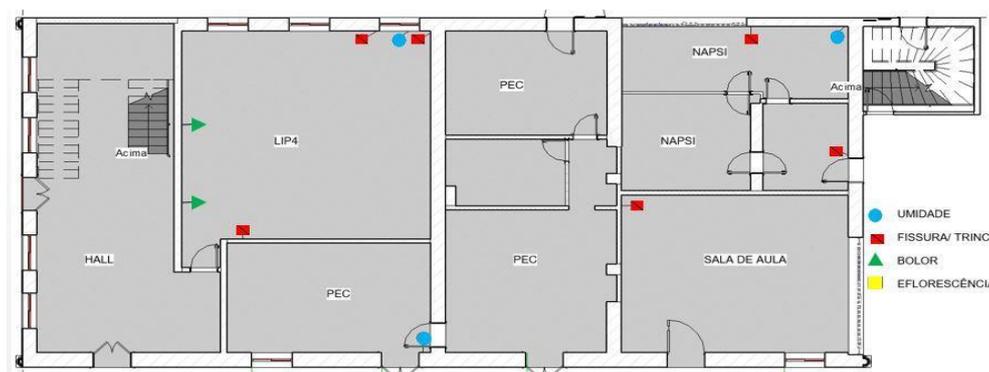
Figura 7: Pavimento Térreo

Após as medições, foram feitas atualizações das plantas existentes, e modeladas usando o *Autodesk Revit 2019*, planta baixa do pavimento térreo, superior e a modelagem da fachada, mostrando-se a localização das MP encontradas in loco. O pavimento térreo encontrava-se livre de MP em dois ambientes, sala da secretaria do PEC e HALL de acesso ao auditório do pavimento superior, devido a reformas recentes nesses ambientes. Nos demais ambientes foi identificado presença principalmente de fissura/trinca, umidade e bolor, conforme visualizado na Figura 7.

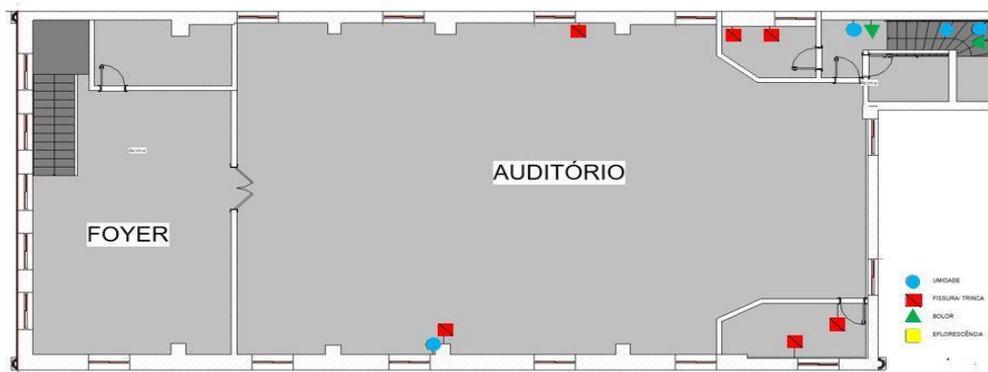
Figura 8: Pavimento Superior

O pavimento superior é praticamente composto pelo auditório, apresentando fissuras/trincas como a principal MP, principalmente nas salas de apoio. A escada de emergência foi a área mais crítica, percebendo-se a presença de umidade e bolor, conforme pode ser analisado na Figura 8.
