MANIFESTAÇÕES PATOLÓGICAS EM DECORRÊNCIA DO MAU FUNCIONAMENTO DO SISTEMA DE JUNTAS DE DILATAÇÃO EM OAES: ESTUDO DE CASO

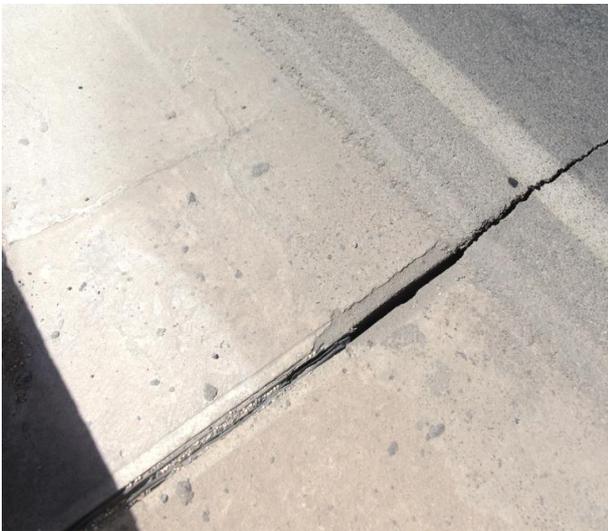
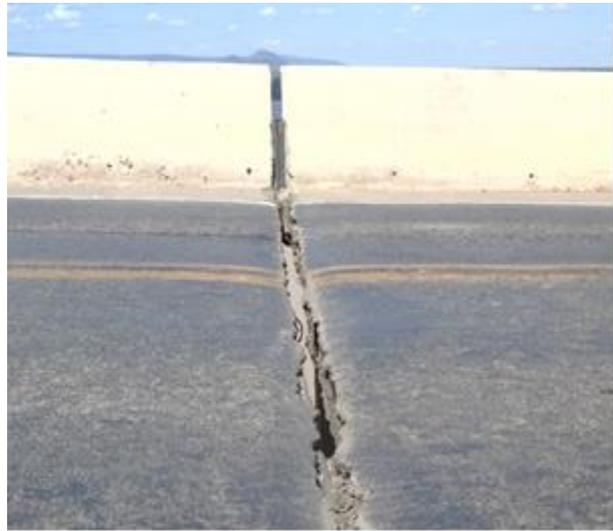
Conforme Figuras 4 e 5, percebe-se que o elastômero foi parcialmente expelido da junta de dilatação. Dessa maneira, a junta perdeu a estanqueidade, expondo a parte inferior da superestrutura e a mesoestrutura a percolação de águas pluviais. Verifica-se nas Figuras 6 e 7, que a percolação já atinge os elementos estruturais, como a laje, vigas, travessas e pilares, causando a deterioração do concreto.

Figura 4: Elastômero danificado.

Figura 5: Elastômero danificado.

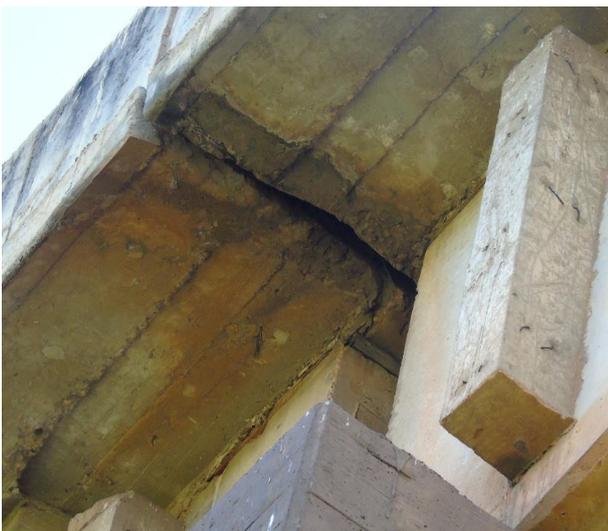
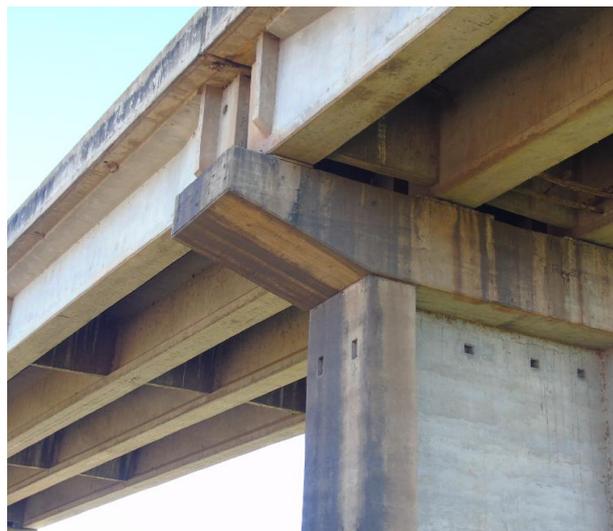
Figura 6: Junta não estanque causando a percolação de água.

Figura 7: Junta não estanque causando a percolação de água

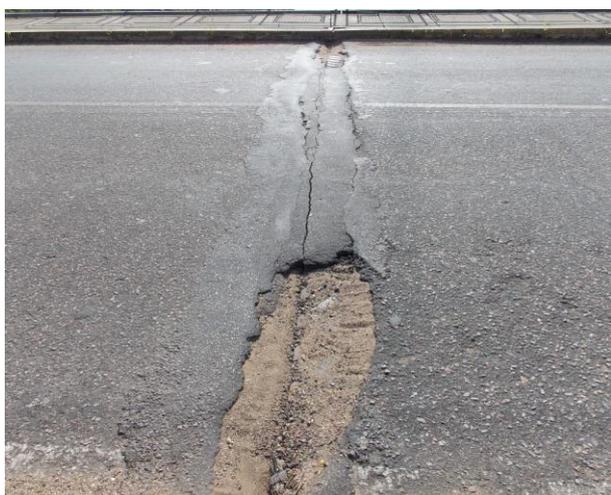
Analisando as inspeções realizadas em janeiro de 2014 e 2019, conforme Figura 9 e 10, respectivamente, verifica-se que houve o recapeamento do pavimento asfáltico, sobrepondo as juntas de dilatação. Pela Figura 10, é possível confirmar a presença da junta metálica.

Figura 9: Junta de dilatação antes do recapeamento (2014).

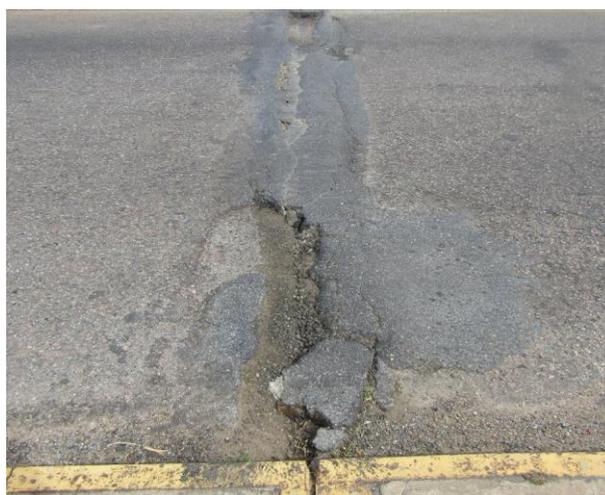
Figura 10: Junta de dilatação após o recapeamento (2019).

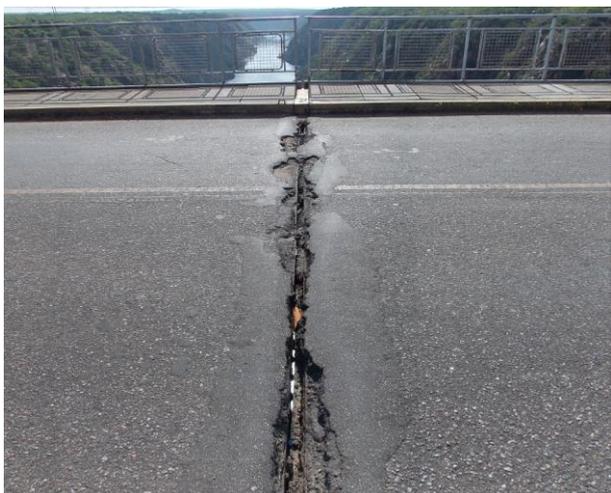
Ainda comparando as duas inspeções, verificou-se pela Figura 11, que em 2014 a junta de dilatação no centro da ponte já se encontrava danificada e permitindo a percolação de água. Entretanto, percebe-se com base na Figura 12, que mesmo após o recapeamento ser realizado, a junta continuou sem dispositivos de vedação. Dessa maneira, pode-se dizer que embora tenha ocorrido uma intervenção na obra, não foram tomados os devidos cuidados com o sistema de juntas.

Figura 11: Junta de dilatação não estanque antes do recapeamento (2014).

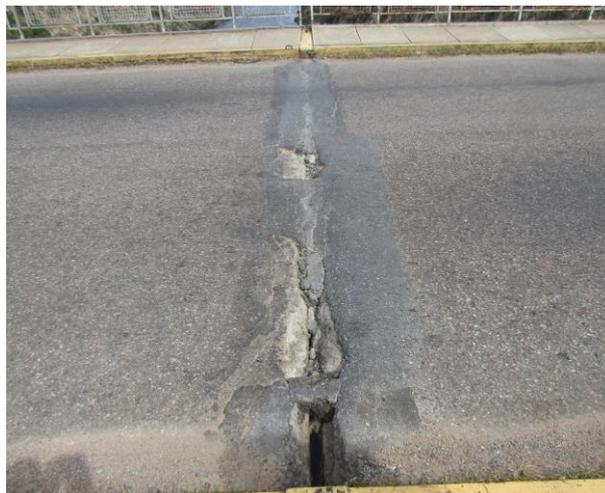
Figura 12: Junta de dilatação não estanque após o recapeamento (2019).

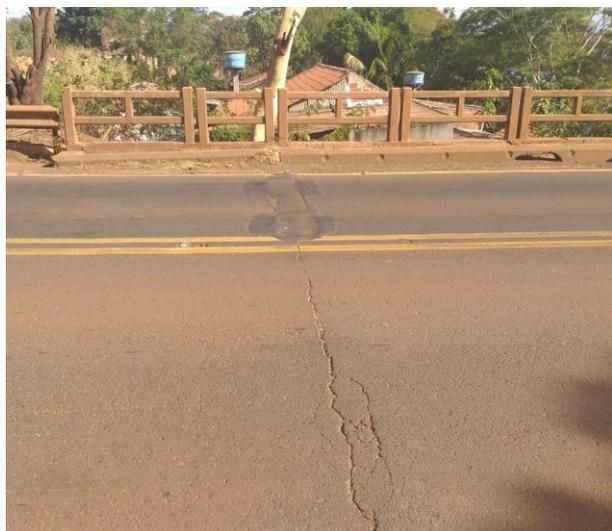
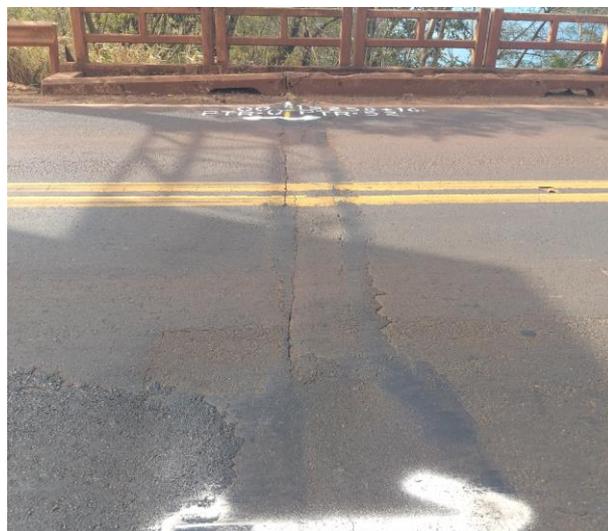
As juntas localizadas nos encontros apresentam fissuração do pavimento paralela aos elementos, conforme Figuras 14 e 15. As demais juntas localizadas ao longo da extensão da obra encontram-se em um estado de deterioração mais avançado, conforme Figura 16 e 17.

Figura 14: Fissuras no pavimento asfáltico paralelas à junta de dilatação.

Figura 15: Fissuras no pavimento asfáltico paralelas à junta de dilatação.

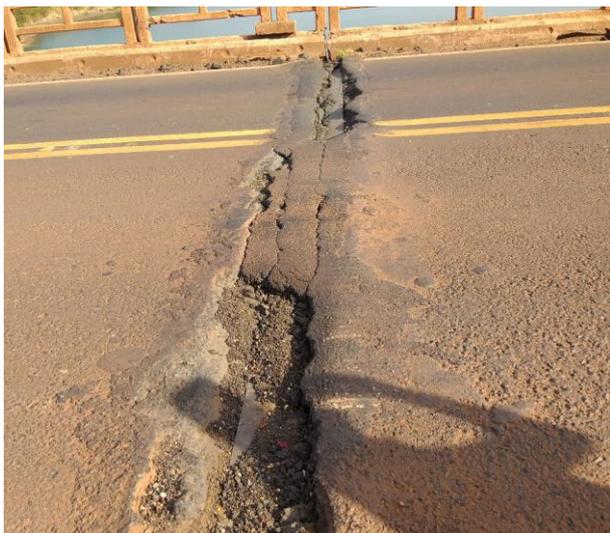
Figura 16: Juntas de dilatação abertas sobrepostas pelo pavimento asfáltico.

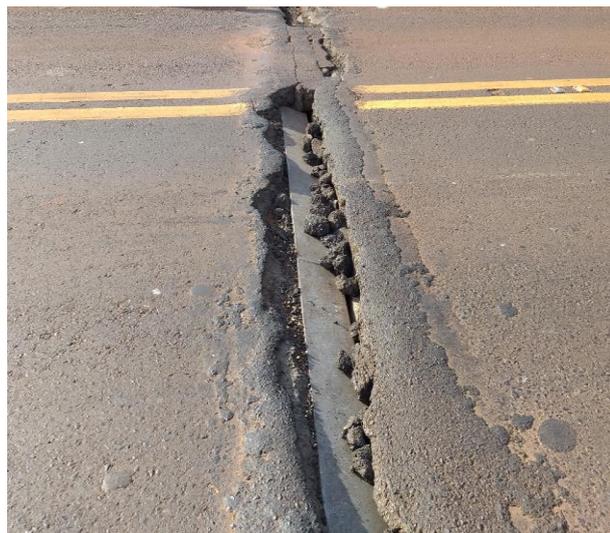
Figura 17: Juntas de dilatação abertas danificadas.
