AVALIAÇÃO DE MANIFESTAÇÕES PATOLÓGICAS EM ESTABELECIMENTO PRISIONAL NO RIO GRANDE DO SUL E ALTERNATIVAS DE RECUPERAÇÃO

RESUMO

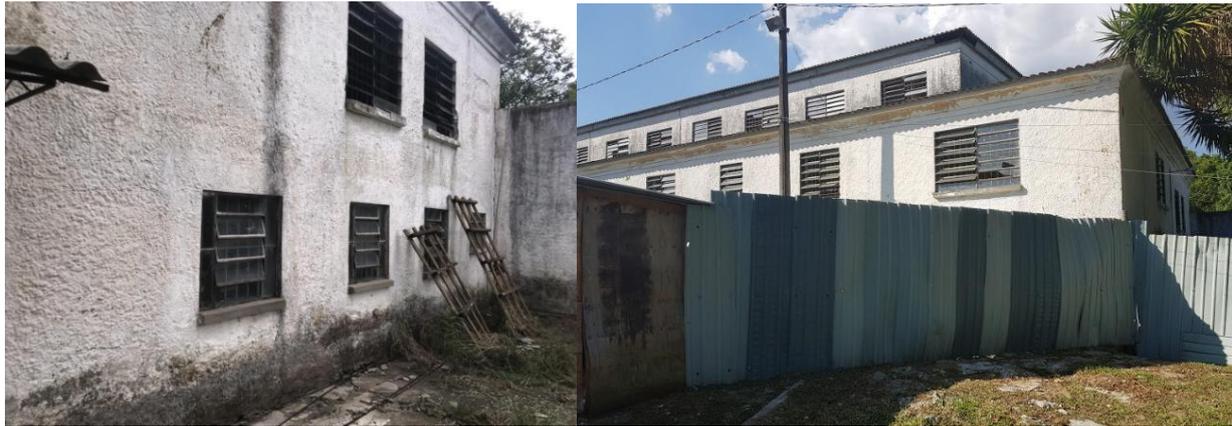
A estrutura da edificação está bastante precária, sendo que alguns pontos apresentam sérios problemas de mofo, infiltrações, degradação da pintura e deslocamento do concreto. Cabe salientar que no pavimento superior à área em estudo, o espaço foi utilizado durante certo período como lavanderia, utilização esta não prevista em projeto. Atualmente, este pavilhão encontra-se desativado e passa por um processo de reforma geral.

Figura 3: Edificação em estudo.

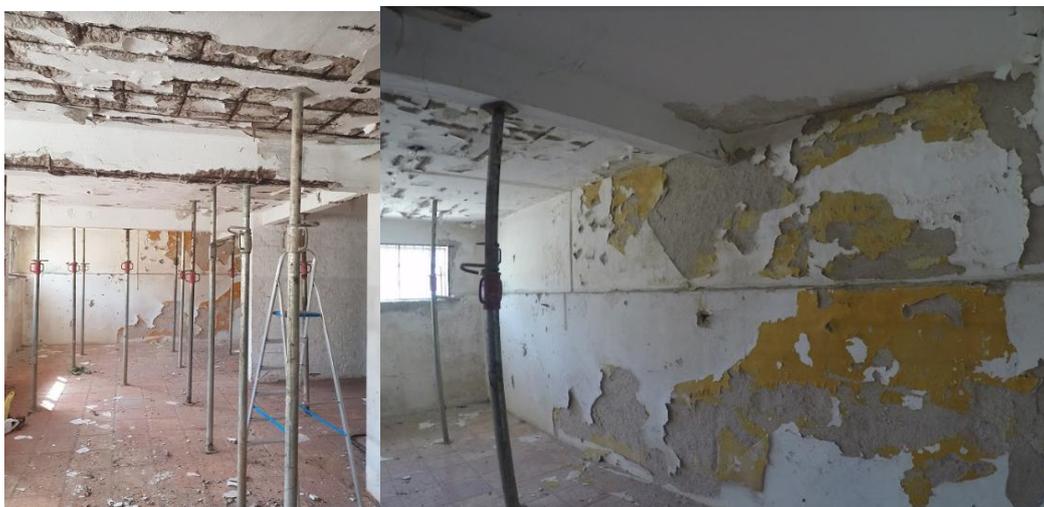
A inspeção visual permitiu, já num primeiro contato com a edificação, verificar a gravidade de deterioração à qual os elementos estruturais estavam expostos. A primeira medida tomada foi solicitar escoramento imediato das vigas e lajes do subsolo (Figura 7). Com as medidas tomadas para garantir a estabilidade da estrutura, bem como a segurança dos pesquisadores e dos funcionários da instituição até a intervenção, partiu-se para uma análise mais criteriosa sobre as manifestações patológicas existentes.

Figura 7: Visão geral do subsolo, já escorado.

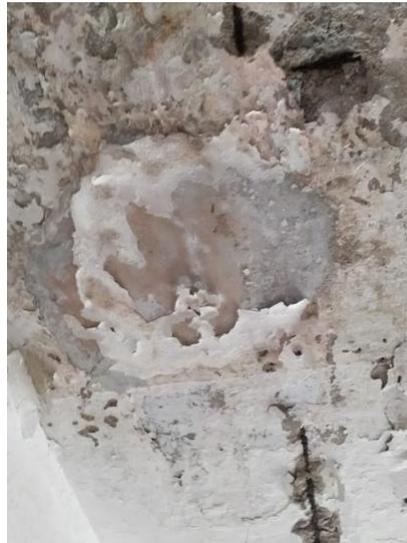
Verificou-se que a região de estudo tratava de uma estrutura mista, com vigas e lajes em concreto armado, pilares em alvenaria estrutural e vedação em blocos cerâmicos. A primeira observação foram sinais de presença de umidade, tanto nas paredes, possivelmente advinda do solo, por falta de impermeabilização adequada, quanto proveniente do pavimento superior, utilizado indevidamente como lavanderia. As paredes já apresentavam parte do seu revestimento e pintura descolados, conforme pode ser visualizado na figura 7. Também pode-se observar pela figura 8 indícios da umidade que atingiu as lajes devido ao mau uso da estrutura. Pontos de eflorescência foram identificados em diversos

regiões das mesmas. Com isso, apontou-se a causa predominante da degradação da estrutura, e uma das mais recorrentes e prejudiciais: presença de umidade.

Figuras 8: Detalhe da laje com sinais de eflorescência.

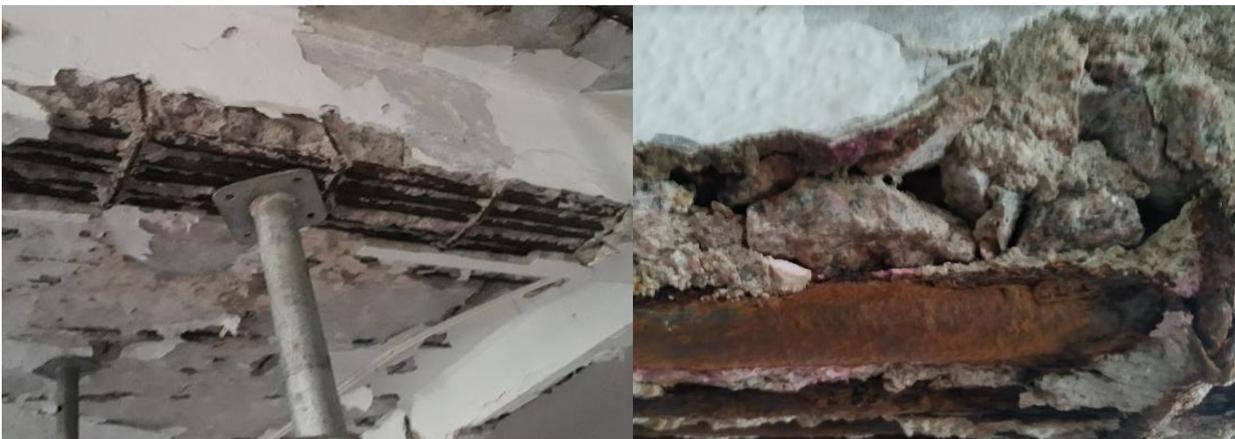
Com relação aos elementos em concreto armado, as vigas e lajes apresentavam diversos pontos sem nenhuma camada de cobertura, prevista por norma e calculada como o menor valor a ser respeitado ao longo de todo o elemento, para se garantir proteção da armadura, qualidade e durabilidade da estrutura. Nas vigas, isso pode ser explicado pela alta densidade de armadura encontrada nas peças. Foram identificadas como armação positiva das mesmas, cinco barras de diâmetro 16 mm, distribuídas em uma única camada, num trecho de pouco mais de 15 cm de largura. A distribuição visualizada não respeita os limites mínimos de espaçamento livre entre barras, preconizados pela NBR 6118 (ABNT, 2014). Aliado à grande dimensão dos agregados graúdos utilizados e à porosidade e falta de coesão do concreto, o excesso de armadura foi responsável pela segregação dos materiais, que resultou em um cobrimento composto por material com qualidade inferior ao ideal. Essas características estão ilustradas na figura 9.

Figuras 9: Distribuição das armaduras e qualidade do concreto das vigas.

Dada a falta de qualidade dessa camada fundamental de concreto, o que foi encontrado no local foram elementos com grande parte das armaduras positivas completamente expostas a agentes agressivos. A consequência disso é o aço com claros sinais de corrosão e com grandes perdas de seção.

Uma das soluções de recuperação e reforço estrutural consiste na substituição e/ou tratamento do aço corroído e incremento de armadura. Primeiramente é feita a remoção do concreto remanescente do entorno da armadura, através da escarificação do mesmo, até que seja encontrado concreto são. Em seguida, procede-se com a limpeza da armadura a fim de retirar todas as partículas e produtos da corrosão do material. Este processo pode ser realizado através do lixamento da superfície, ou com auxílio de jatos de areia. Como praticamente a totalidade das armaduras positivas, tanto das lajes quanto das vigas, apresenta-se em estado crítico de corrosão, o processo manual de limpeza demandaria um tempo significativo de trabalho. A alternativa de limpeza com jato de areia, por sua vez, poderia representar risco à integridade do concreto, que se apresentou bastante abrasivo. Desse modo, a técnica para limpeza das armaduras deve ser ponderada de forma a optar-se pela alternativa que melhor se adequa às características locais. Tendo sido executada a limpeza de todas as armaduras, estas devem ser cobertas com uma pintura de proteção a base de zinco, que serve como ânodo de sacrifício para possíveis ataques futuros. Por fim, é feito o incremento de armadura, sobretudo nas regiões onde a perda de seção do aço foi predominante. Nas lajes, esse incremento pode ser realizado com o uso de telas de aço eletrosoldadas, ancoradas aos elementos estruturais existentes e devidamente recuperados. As armaduras de reforço são fixadas por meio de estribos que devem ser levados até as faces superiores das peças. Por fim é realizada a integralização da seção com argamassa aditivada com sílica ativa, graute ou concreto projetado, garantindo o cobrimento das armaduras, previsto por norma.

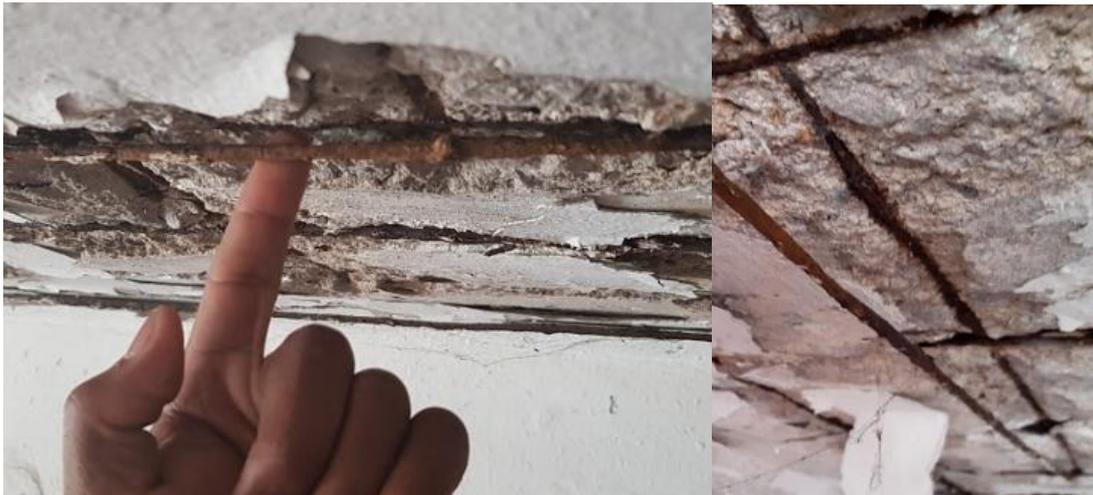
Da mesma forma, através da análise visual, foi possível identificar destacamentos na camada de cobertura inferior das lajes, com exposição das armaduras em grande parte da extensão da mesma. O avanço da corrosão do aço das lajes, em diversos pontos, levou estes elementos estruturais ao que é considerado como mínimo grau de desempenho, atingido quando a armadura perde completamente a aderência ao concreto (figura 10). Nesses pontos, foi possível visualizar o posicionamento original das barras de aço, antes da perda total de aderência, pelas manchas de corrosão remanescentes no concreto.

Figuras 10: Detalhe da estrutura com perda de aderência das armaduras.

A análise visual permitiu, também, observar que a armadura sofreu corrosão de forma generalizada, indicando que a mesma foi desencadeada pela carbonatação do concreto. Cabe salientar que na face superior destas lajes não foram observadas manifestações patológicas, devido ao fato de que as mesmas já haviam passado por intervenções durante a reforma geral, em andamento no prédio analisado.

Para avaliar o nível de dano causado nas armaduras pela corrosão, foram aferidas as perdas de seção das barras. Os resultados obtidos estão descritos na Tabela 1. A perda de seção nas lajes foi substancialmente mais significativa do que nas vigas, atingindo, em média, 27,6% da seção original. Algumas medidas, nestes elementos, chegaram a apontar perda de seção de até 42% devido à corrosão. Este fato pode estar relacionado à grande quantidade de umidade a que

Dadas todas as considerações acima relacionadas, o grau de risco das anomalias da estrutura foi considerado crítico, segundo as classificações descritas pela Norma de Inspeção Predial (IBAPE, 2012), apresentando alto risco de “provocar danos contra a saúde e segurança das pessoas [...]; perda excessiva de desempenho e funcionalidade causando possíveis paralisações; aumento excessivo de custo de manutenção e recuperação; comprometimento sensível de vida útil”. O prognóstico para as patologias observadas é de que as mesmas avancem para um possível rompimento e colapso, parcial ou total, caso nenhuma intervenção ocorra.

No entanto, dada a possibilidade de recuperação e reforço da estrutura supracitada, sua dificuldade e custo elevado que envolve a execução das mesmas, recuperar a estrutura, sobretudo as lajes, pode não representar a melhor solução, com relação a viabilidade econômica e técnica. Isso se deve sobretudo à precariedade do concreto existente que, por se tratar de uma estrutura antiga e com pouco controle de execução, não apresentou qualidade satisfatória. No processo de análise da zona carbonatada do concreto, por exemplo, mesmo com aberturas de janelas de inspeção profundas não foi encontrado concreto são, o que seria condição necessária para a recuperação dos elementos. Tais resultados, somados ao grau crítico de corrosão da armadura e perda considerável das seções transversais dos elementos, podem dificultar ou inviabilizar métodos de reforço e recuperação, ou tornar o processo muito oneroso. Diante disso, a opção por substituir parcialmente a laje existente também deve ser ponderada, podendo se mostrar mais viável ou até mesmo necessária. Tal ponderação deve ser realizada com base na avaliação do custo e da viabilidade de execução de ambas as opções, considerando-se o sistema estrutural como um todo e os demais elementos envolvidos, bem como de mão de obra especializada para os serviços a serem executados.

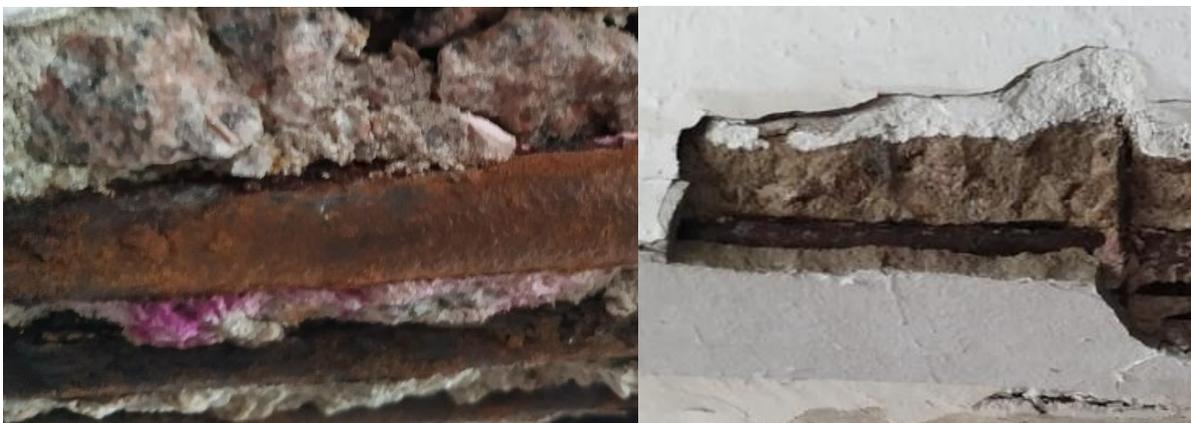
Conforme esperado, os resultados para as aspersões realizadas nas regiões onde o concreto apresentava-se previamente deslocado, foram de completa carbonatação do mesmo, tanto nas lajes quanto nas vigas. Portanto, a coloração rosa não foi observada em nenhuma aspersão realizada nesses pontos.

Desta forma, janelas de inspeção foram abertas em regiões alternativas, para verificar a propagação da frente de carbonatação nos elementos de concreto. Novamente, em nenhuma das janelas de inspeção abertas a solução aspergida indicou presença de concreto em boas condições. Apenas algumas regiões pontuais da pasta de cimento das vigas apresentaram alteração de coloração, como pode ser visualizado na figura 11.

Figuras 11: Regiões aspergidas com fenolftaleína, sem alteração significativa de coloração.
