LEVANTAMENTO DE MANIFESTAÇÕES PATOLÓGICAS EM 3 (TRÊS) VIADUTOS DE ACESSO ENTRE CURITIBA E SÃO JOSÉ DOS PINHAIS NO ESTADO DO PARANÁ

RESUMO

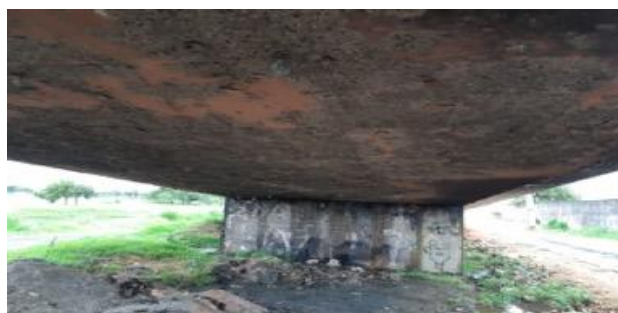
Figura 4 - Laje entre os pilares 13 e 14

No pilar 14 e o tramo entre os pilares 13 e 14, existem pontos de corrosão em armaduras que estão totalmente expostas às intempéries devido aos deslocamentos causados pelo incêndio, e sua evolução pode levar a estrutura a um nível elevado de instabilidade estrutural comprometendo sua durabilidade e expondo os usuários ao risco iminente.

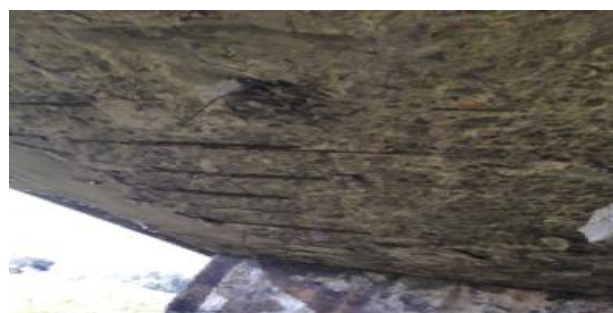
Figura 5 - Armadura exposta, laje entre pilares 13 e 14

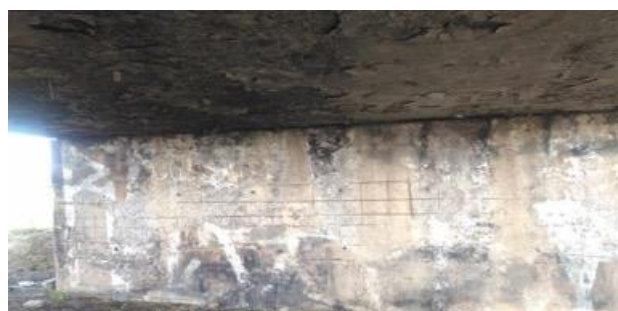
Figura 6 – Armadura exposta no pilar 14

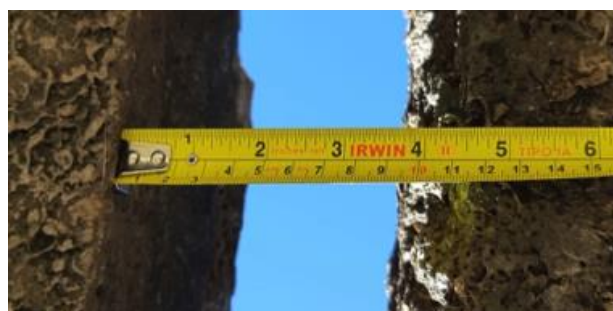
Figura 7 - Falta de manutenção na junta de dilatação

Verificou-se a falta de manutenção nas juntas de dilatação da superestrutura onde há aberturas excessivas com necessidade de intervenção. Na falta de reparos desses elementos podem haver deslocamentos nos lábios dos tabuleiros e grande incidência de infiltração no viaduto, anomalia que pode originar outras manifestações patológicas.

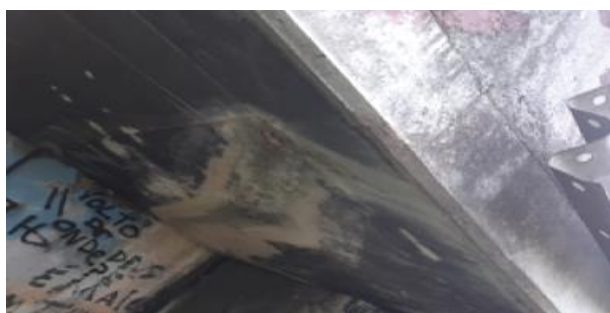
Figura 8 – Falta de drenos adequados

As contenções deste viaduto possuem ancoragem com cabos de cordoalhas (tirantes), os mesmos estão com vários pinos soltos, podendo comprometer a estabilidade das placas que suportam a terra armada, sendo que algumas dessas placas apresentam fissuras, trincas e rachaduras. Além disto, apresentam drenos danificados que podem sobrecarregar as contenções caso não ocorra intervenção.

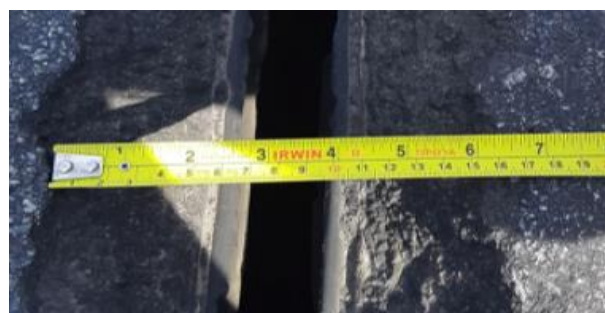
Figura 9 - Falta de manutenção na junta de dilatação

Já nos elementos complementares há pontos das defensas que estão danificados devido a colisões de veículos, este tipo de elemento é um item de segurança que requer manutenção corretiva de imediato pois, a insuficiência das defensas metálicas (*guardrails*) eleva o potencial de riscos aos usuários. Observou-se também que não há manutenção nas juntas de dilatação e falta de transpasse ocasionando infiltração na estrutura.

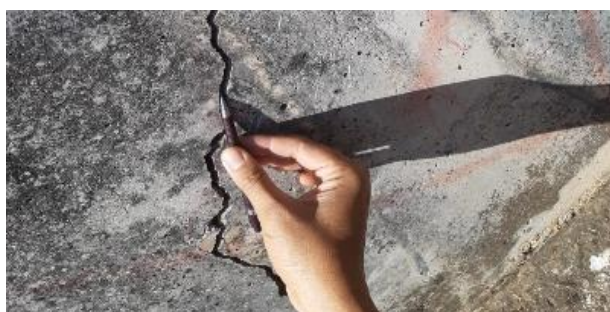
Figura 10 – Trincas

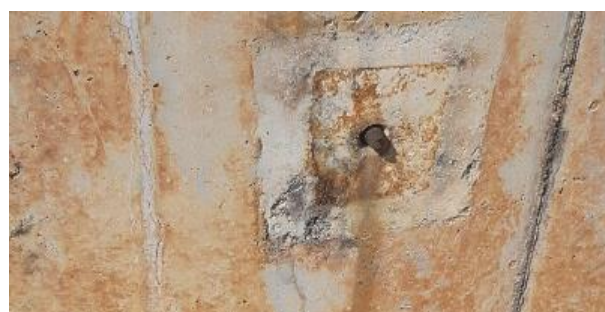
Figura 11 – Tirantes com pinos soltos

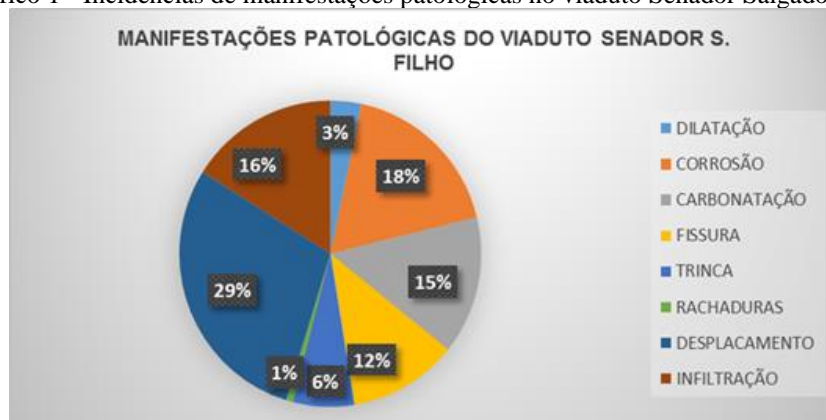
Gráfico 1 - Incidências de manifestações patológicas no viaduto Senador Salgado Filho

Foram levantados 274 pontos de observação, sendo que as maiores incidências estão concentradas em deslocamentos, corrosão e carbonatação.

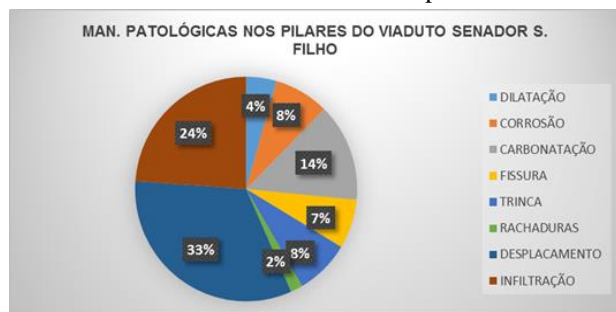
Gráfico 2 – Incidência nos pilares

Analisou-se os pilares do Viaduto Senador Salgado Filho e concluiu-se que as maiores incidências representam 71% de 113 pontos observados de todas as manifestações patológicas existentes, são elas: deslocamentos, infiltração e carbonatação.

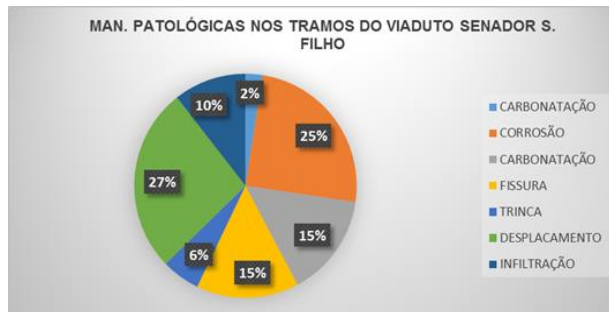
Gráfico 3 – Incidência nos tramos

Já nos tramos do viaduto Senador Salgado Filho, pode ser comparado com os pilares do mesmo, onde as maiores incidências de manifestações patológicas representam 52%, de 161 pontos observados, porém, com maior incidência de corrosão na armadura e deslocamentos, enquanto nos pilares estas duas manifestações representam 41%.

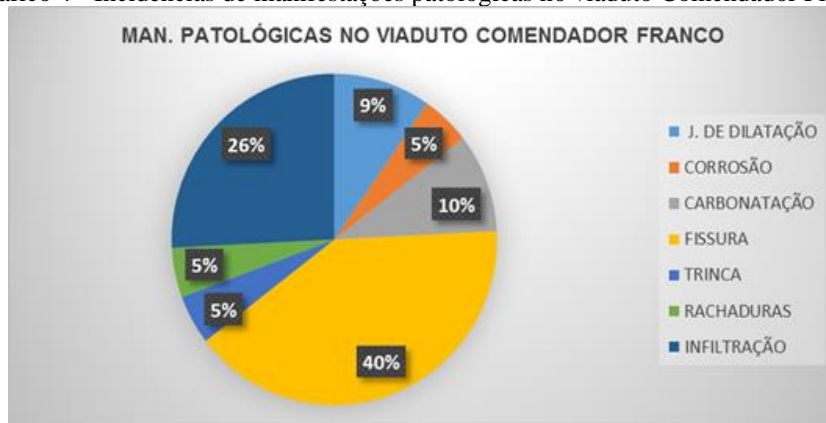
Gráfico 4 - Incidências de manifestações patológicas no viaduto Comendador Franco

No viaduto Comendador Franco foram observados 62 pontos onde possui maiores incidências de infiltração e fissuras, comparado ao viaduto Senador Salgado Filho, percebe-se que no Comendador Franco, existem maior deficiência de drenos e alto índice de fissuras.

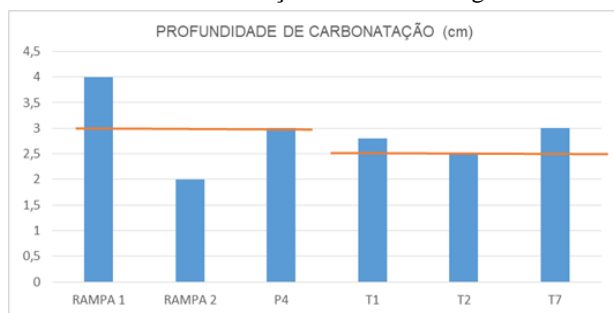
Gráfico 5 – Carbonatação no viaduto Salgado Filho

As profundidades de carbonatação do viaduto Senador Salgado Filho, conforme a norma NBR 6118 (ABNT, 2014), para ambientes urbanos classe II o cobrimento nominal para vigas e pilares é de 3 cm; sendo que a rampa 1, possui armadura exposta e o pilar 4, tem profundidade de carbonatação no limite do cobrimento nominal.

Já o cobrimento nominal para lajes (tramos) é de 2,5 cm; onde observa-se que nos tramos 1 e 7 estão com armaduras expostas e no tramo 2 a profundidade de carbonatação está no limite. Conclui-se que onde as armaduras estão expostas apresentam corrosão.

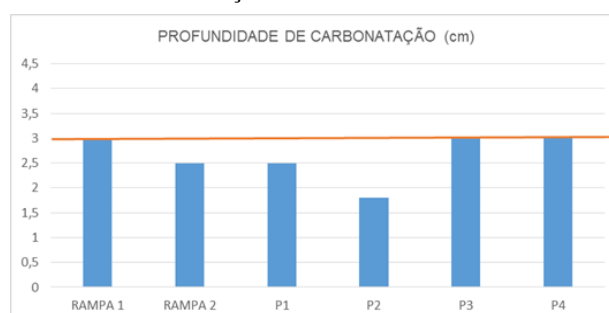
Gráfico 6 – Carbonatação no viaduto Comendador Franco

Com os resultados obtidos nos viadutos Comendador Franco, também pode-se observar que houve alteração na resistência superficial no pilar 1, possivelmente por erro na execução ou falta de conformidade no traço do concreto, uma vez que, de acordo com os resultados do gráfico 6, a profundidade de carbonatação não atingiu o cobrimento das armaduras conforme NBR 6118 (ABNT, 2014).

Dos resultados obtidos do viaduto Comendador Franco, constata-se que a profundidade de carbonatação ainda não chegou no limite de cobrimento.

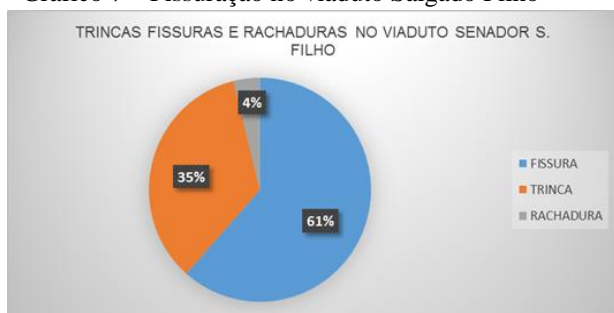
Gráfico 7 – Fissuração no viaduto Salgado Filho

A maior incidência encontrada no viaduto Senador Salgado Filho é de fissuras, portanto é necessária uma avaliação mais criteriosa pois de acordo com a NBR 6118 (ABNT, 2014), os limites de abertura das fissuras variam conforme o tipo de concreto e classe de agressividade ambiental.

Analisando o gráfico no geral, precisa-se de intervenção a médio prazo nas trincas, pois representam 35%, já as rachaduras representam 4% e necessita de intervenção a curto prazo.

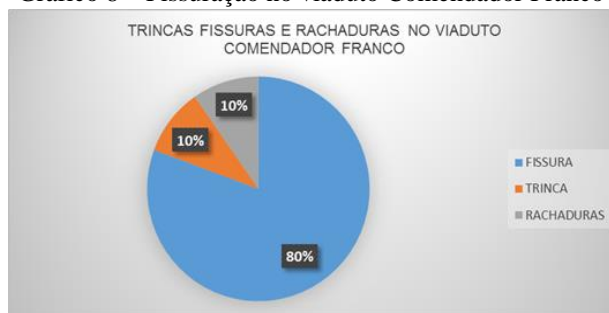
Gráfico 8 – Fissuração no viaduto Comendador Franco

A maior incidência encontrada no viaduto Comendador Franco, é de fissuras, também é necessária uma avaliação mais criteriosa pois de acordo com a NBR 6118 (ABNT, 2014), os limites de abertura das fissuras variam conforme o tipo de concreto e classe de agressividade ambiental.

Analisando o gráfico no geral, precisa-se de intervenção a médio prazo nas trincas, pois representam 10%, já as rachaduras também representam 10%, porém necessitam de intervenções a curto prazo.
