DEFICIÊNCIAS FUNCIONAIS E INSUFICIÊNCIAS ESTRUTURAIS EM OAES: ESTUDO DE CASO

- *Ponte sobre o Riacho Camandatuba*

- *Ponte sobre Riacho Grande*

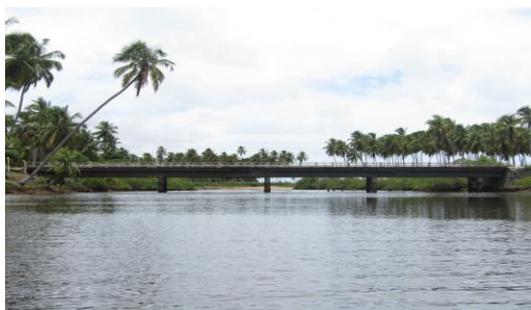
Figura 1: Vista longitudinal da OAE.

Por fim, conforme Figura 1 anteriormente exposta, nota-se a inexistência de dispositivos de proteção nos pilares da estrutura da *Ponte sobre o Riacho Camandatuba*, localizada em um canal de navegação. Para garantir a segurança funcional e estrutural da OAE em questão, evitando eventuais colisões nos elementos da mesoestrutura, é indicada a instalação de dolphins nos pilares dos vãos navegáveis. Segundo SILVA (2016), dolphins são definidos como elementos de proteção contra colisão de embarcações e funcionam principalmente como obstáculos de gravidade. Esse sistema é constituído por uma estrutura de forma circular, com estacas tipo pranchas metálicas, formando o perímetro, cravadas no solo até determinada profundidade e com o interior preenchido com material granular, sendo solidarizados por uma laje rígida de concreto armado.

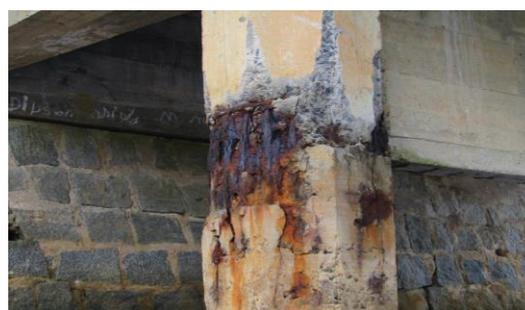
Figura 2: Pilar – Concreto desagregado com armadura exposta e oxidada.

Dentre as manifestações patológicas apresentadas por esta OAE, as mais alarmantes ocorrem nos pilares (Figura 2), que possuem um grau avançado de oxidação das armaduras, devido à proximidade da obra a região litorânea e meio ambiente agressivo. Como mencionado, tal manifestação reduz a capacidade mecânica e a seção da armadura, podendo ocasionar ruína ou colapso da estrutura. Verifica-se, também, pela Figura 5 que a laje em balanço apresenta drenos danificados, provocando infiltração de águas pluviais, lixiviação e desagregação do concreto. Outra manifestação patológica verificada na ponte é a mancha de guano, em decorrência de excrementos de morcegos, apresentada na Figura 3. Nota-se que apesar das vigas, lajes e transversinas apresentarem o dano, a degradação dos elementos ainda não atingiu um nível de deterioração considerável, caracterizado pela desagregação do concreto e exposição das armaduras. Já o deslocamento de concreto com armadura exposta, verificado na Figura 4, pode ter ocorrido devido a choques, corrosão da armadura, pressão ou expansão no interior do concreto. Por último, o dispositivo de segurança da OAE, além de ser obsoleto, também está destruído, conforme identificado na Figura 6. Sendo assim, pode-se dizer que as condições de estabilidade e conservação da ponte encontram-se precárias e a obra necessita de intervenções imediatas.

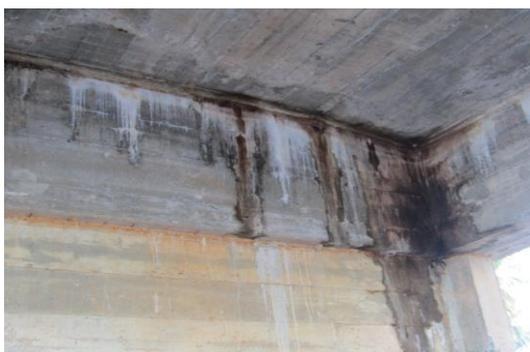
Figura 3: Transversina, viga e laje – Degradação no concreto devido ação biológica.

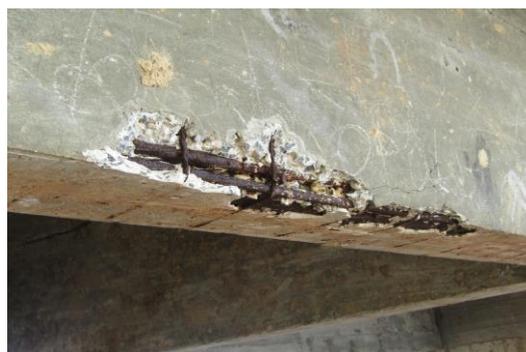
Figura 4: Viga – Desplacamento de concreto com armadura exposta e armadura sem cobrimento.

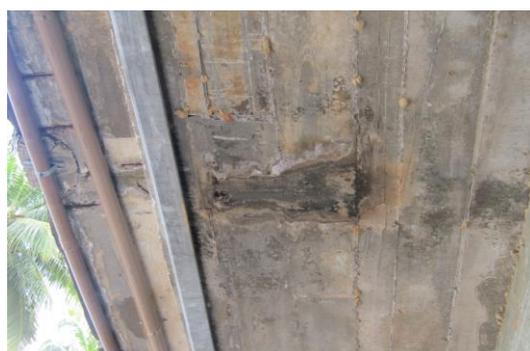
Figura 5: Laje – Infiltração no concreto e concreto desagregado com armadura exposta.

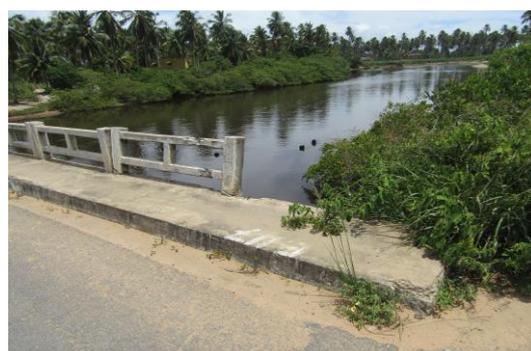
Figura 6: Guarda corpo destruído.

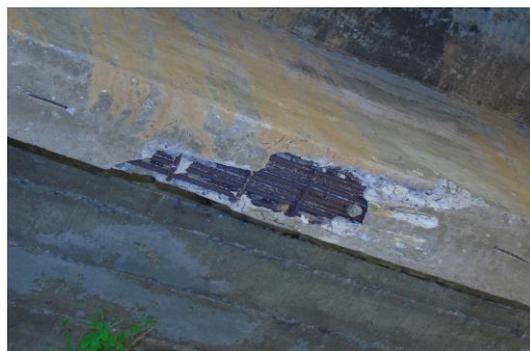
Figura 8: Viga – Nicho de concretagem e armadura sem cobrimento.

As manifestações patológicas apresentadas por esta OAE são menos agressivas quando comparadas as da *Ponte sobre o Riacho Camandatuba*, o que justifica as melhores condições de estabilidade e conservação da obra. É verificado que as vigas da estrutura apresentam pontos com nichos de concretagem (Figura 8), em decorrência de deficiências advindas do processo de concretagem, o que torna as armaduras do elemento mais suscetíveis à corrosão. Observa-se, também, pela Figura 9, uma fissura profunda fina no pilar, ou seja, com abertura menor que 0,3 mm, porém dentro dos limites permitidos pela NBR 6118 (2007). Pode-se imaginar que esta fissura surgiu a partir da umidade do local e confere vulnerabilidade a estrutura, possibilitando a entrada de agentes corrosivos. Assim como na *Ponte sobre o Riacho Camandatuba*, as manchas de guano nas vigas, transversinas e lajes (Figura 10) apresentam-se em grande quantidade, no entanto, a deterioração do concreto ainda não atingiu um nível elevado, definido pela desagregação do concreto e exposição das armaduras. A infiltração do concreto e a lixiviação na laje em balanço ocorrem em razão da percolação de água no elemento devido à ineficiência da pingadeira, deteriorando o concreto e expondo as armaduras, conforme verificado na Figura 11. Por último, a erosão no talude de aterro, identificada na Figura 12, é consequência de um sistema de drenagem ineficiente da obra, ou ausência de laje de transição, responsável por conter movimentações no aterro de acesso. Pode-se dizer, portanto, que as condições de estabilidade e conservação da ponte encontram-se regulares, no entanto, a obra pode necessitar de intervenções em médio prazo.

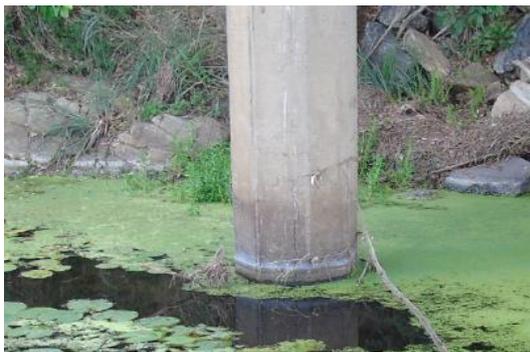
Figura 9: Pilar – Fissura profunda fina e infiltração no concreto.

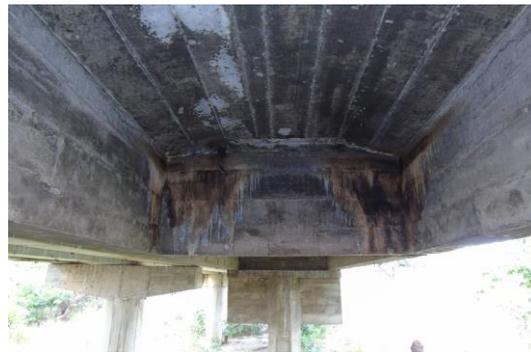
Figura 10: Travessa, Viga, Pilar e Transversina – Degradação no concreto devido ação biológica.

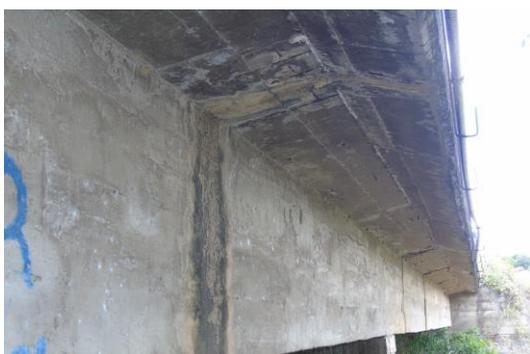
Figura 11: Laje – Infiltração no concreto, lixiviação e concreto desagregado com armadura exposta.

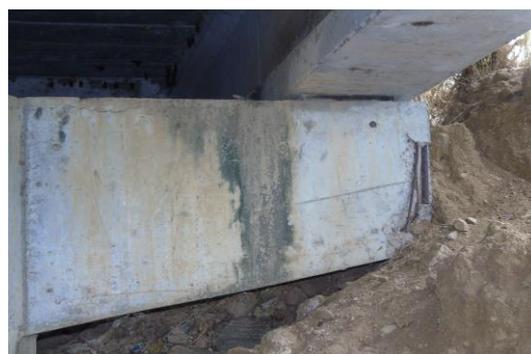
Figura 12: Erosão no talude de aterro e concreto desagregado com armadura exposta no encontro.

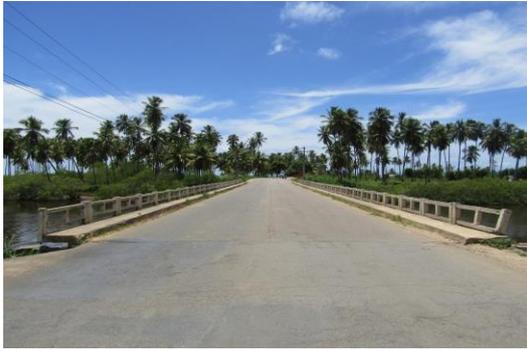
De acordo com o Manual de Projeto Geométrico de Rodovias Rurais (1999), as OAEs devem sempre apresentar faixas de acostamento com a mesma largura do trecho que a compõem, de forma a possibilitar uma área segura para desvio de veículos em situações de risco, manobras perigosas ou quando apresentarem problemas. Nota-se que, em ambas as pontes, inexistem faixas de acostamento, comprometendo a segurança dos usuários da via, conforme Figuras 13 e 14.

Figura 13: Ponte sobre o Riacho Camandatuba – Ponte sem acostamento e guarda corpo obsoleto.

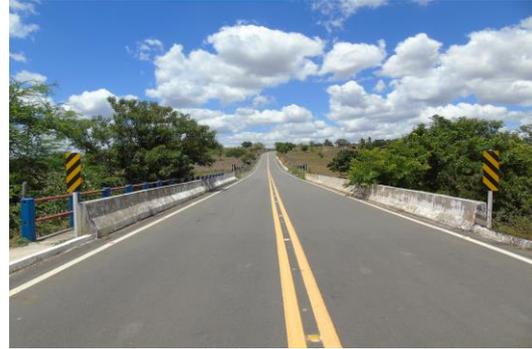
Figura 14: Ponte sobre o Riacho Grande – Ponte se acostamento.

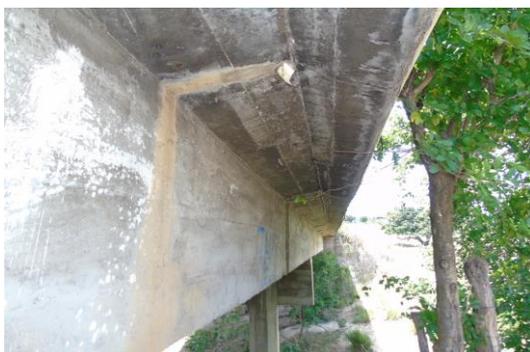
Outra deficiência funcional constatada em ambas as pontes é a ausência de pingadeira e dispositivos de drenagem danificados ou obstruídos. A *Ponte sobre o Riacho Grande* apresenta pingadeira apenas do lado direito, conforme Figura 15. Ainda assim, águas pluviais infiltram na laje em balanço, causando deterioração do concreto e exposição das armaduras, o que indica ineficiência da pingadeira existente. Além disso, na Figura 15, também é identificado um buzinode danificado. Este elemento, que teria a função de contribuir com a drenagem da estrutura, quando danificado, acaba por permitir a infiltração de água no concreto. Já do lado esquerdo da obra, onde inexistente pingadeira, também ocorre infiltração na laje em balanço, conforme Figura 16.

Figura 15: Ponte sobre o Riacho Grande – Lado direito – Pingadeira ineficiente e buzinode danificado.

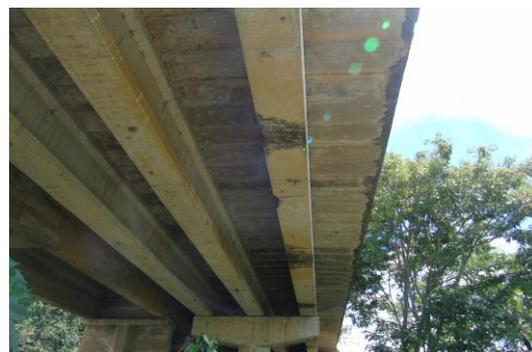
Figura 16: Ponte sobre o Riacho Grande – Lado esquerdo – Pingadeira inexistente.

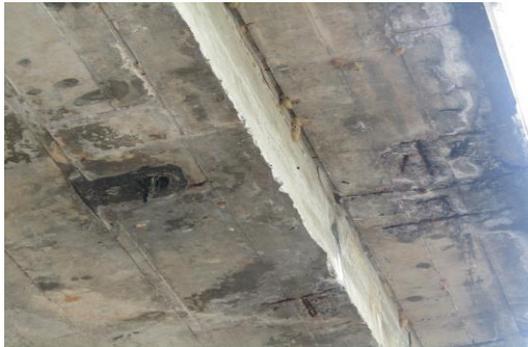
A *Ponte sobre o Riacho Camandatuba* apresenta a mesma deficiência. Pode-se observar pela Figura 17 que a inexistência da pingadeira ocasionou infiltração na laje e lixiviação, desagregando o concreto e expondo as armaduras

aos agentes corrosivos. Além disso, todos os buzinotes instalados ao longo da laje se encontram danificados, conforme Figuras 17 e 18.

Figura 17: Ponte sobre o Riacho Camandatuba – Pingadeira inexistente e buzinote danificado.

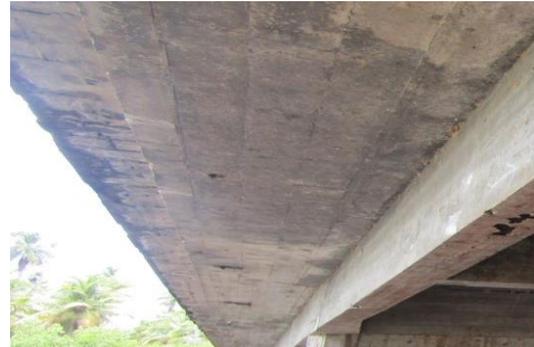
Figura 18: Ponte sobre o Riacho Camandatuba – Buzinotes danificados.

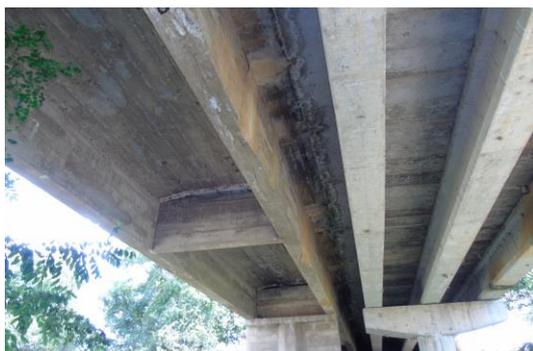
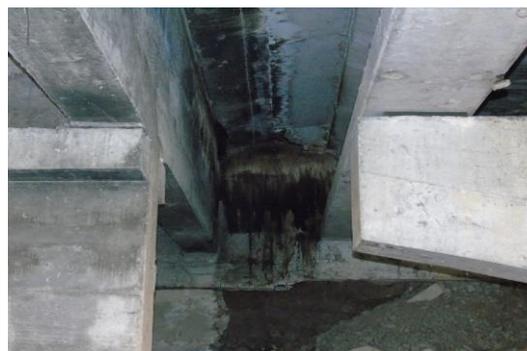
Nas Figuras 20 e 21 podem-se identificar manifestações patológicas como lixiviação e mancha de carbonatação, infiltração e desagregação do concreto da laje, devido à existência de uma junta longitudinal de dilatação na *Ponte sobre o Riacho Grande*. Não é possível verificar nenhuma estanqueidade para evitar a percolação de água na laje e nas vigas de concreto armado, sendo assim, necessário eliminar a junta em questão a fim de garantir a funcionalidade da estrutura.

Figura 20: Ponte sobre o Riacho Grande – Manifestações patológicas devido à junta longitudinal.

Figura 21: Ponte sobre o Riacho Grande – Manifestações patológicas devido à junta longitudinal.
