ANÁLISE DAS MANIFESTAÇÕES PATOLÓGICAS NA ESTAÇÃO DE TRATAMENTO DE ÁGUA DE JURU-PB

RESUMO

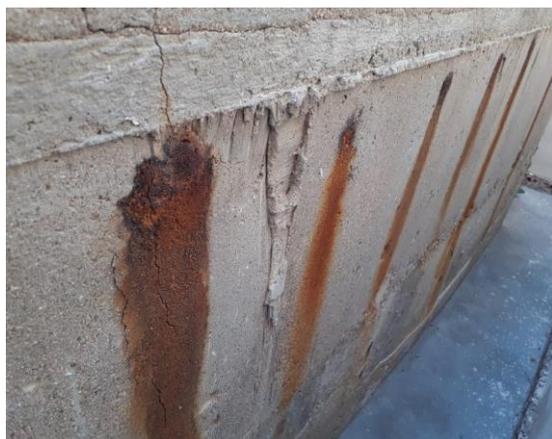
Nos tanques de armazenamento de água tratada foi possível observar a presença de fissuras, e conseqüentemente, essas permitiram a infiltração de água nas estruturas, o que resulta na corrosão das armaduras. O mecanismo de corrosão do aço no concreto é eletroquímico, tal qual a maioria das reações corrosivas em presença de água ou ambiente úmido. Esta corrosão conduz à formação de óxidos/hidróxidos de ferro, produtos de corrosão avermelhados, pulverulentos e porosos, denominada ferrugem, como mostrado na (Figura 1), reduzindo assim, drasticamente a vida útil da estrutura.

Figura 1: Início da corrosão do aço

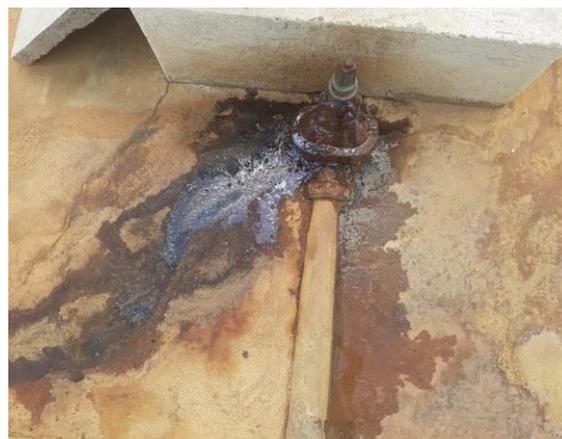
Na Estação de Tratamento de Água ETA em estudo, foi observada a presença de tubulações oxidadas decorrente do constante contato com a água e a falta de manutenção nesse sistema (Figura 2), o que leva a um grande dano da estrutura uma vez que, a oxidação reduz à resistência das tubulações e as pressões a que são submetidas.

Figura 2: Oxidação da tubulação e manchas de umidade

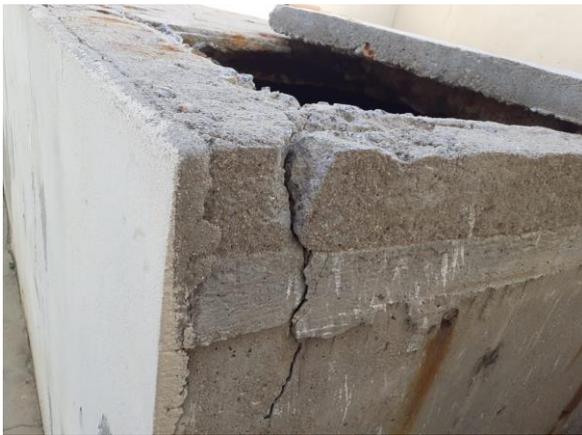
Na ETA estudada, foi possível observar fissuras e trincas nos tanques de armazenamento de água (Figura 3), o que possibilita infiltrações e conseqüentemente servir como facilitador para o surgimento de diversas manifestações patológicas como o bolor, segundo Cincotto (1988), é caracterizado por manchas esverdeadas ou escuras que tem como possível causa à presença de umidade constante ou por revestimento em desagregação (Figura 4). Esse tipo de patologia também foi identificada em grande parte do piso da estrutura (figura 5), inclusive, com presença de recalque em alguns pontos (Figura 6).

Figura 3: Trinca no tanque de armazenamento de água

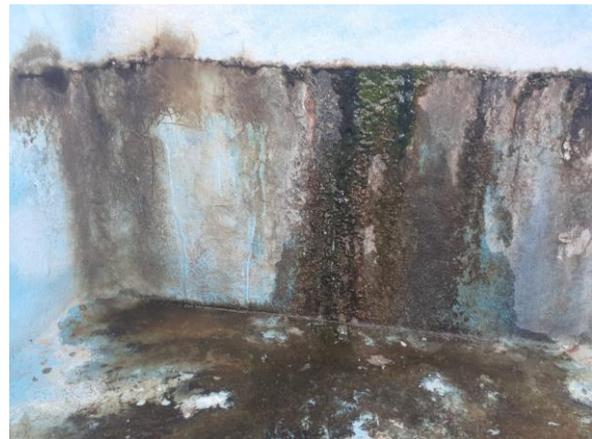
Figura 4: Infiltração na fissura e surgimento de mofo e bolor

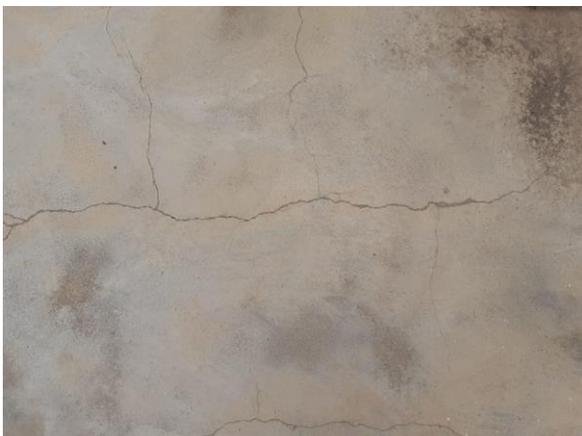
Figura 5: Trincas no piso da ETA

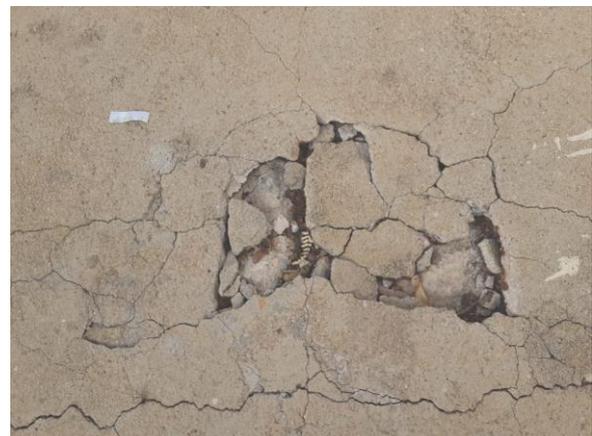
Figura 6: Tincas e fissuras no piso recalçado

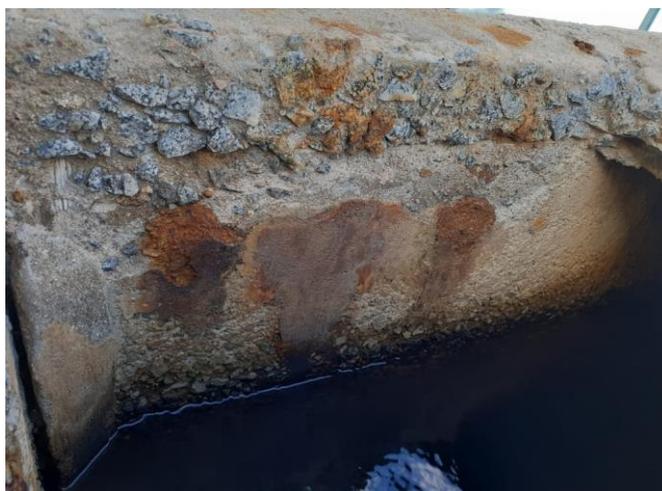
De acordo com Souza e Ripper (1998), a degradação do concreto se dá devido a muitos fatores, na ETA em estudo ocorreu em consequência do movimento das águas nos tanques de armazenamento de água e provavelmente intensificado pelos produtos químicos a exemplo o cloro e o sulfato de ferro, usados no processo de purificação da água.

Foi possível perceber a degradação do concreto nos tanques de armazenamento (Figura 7). Podendo ainda, notar que em alguns pontos dos tanques os desgastes já não eram mais superficiais, apresentando certa gravidade.

Figura 7: Degradação do concreto no tanque de armazenamento

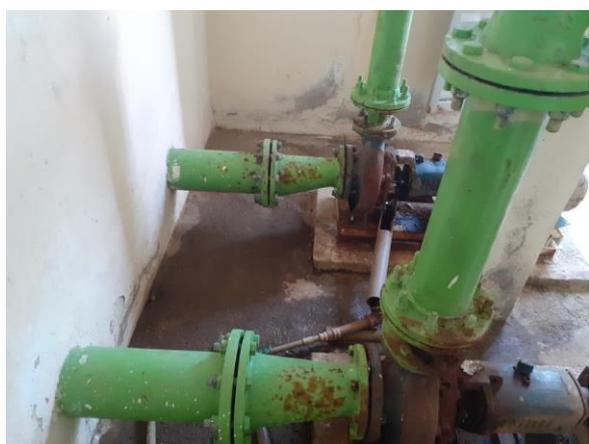
Nas instalações da ETA foi observada uma grande quantidade de manchas de umidade, principalmente nas bases das bombas e motores (Figura 8), oriundas provavelmente de vazamentos existentes nas próprias bombas ou nas tubulações acoplados a esses equipamentos. Nas bases dos reservatórios, tanto superiores (Figura 9) quanto inferiores, também foi observada a existência das manchas de umidades, decorrentes do escape de água e também a má impermeabilização da laje o que permite que a água passe pelas brechas e chegue então à estrutura de concreto.

Figura 8: Manchas de umidade na base das bombas

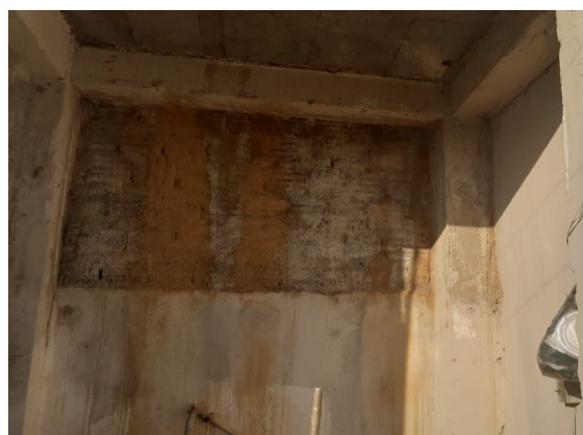
Figura 9: Manchas de umidade na base do reservatório superior
