AVALIAÇÃO DA INTEGRIDADE ESTRUTURAL DA PONTE SOBRE LAGOA DO ROTEIRO, NO ESTADO DE ALAGOAS

O objeto de estudo deste artigo é a ponte sobre o Rio São Miguel (Lagoa do Roteiro), localizada na Rodovia Estadual AL-101, próximo ao município de Barra de São Miguel no Estado de Alagoas.

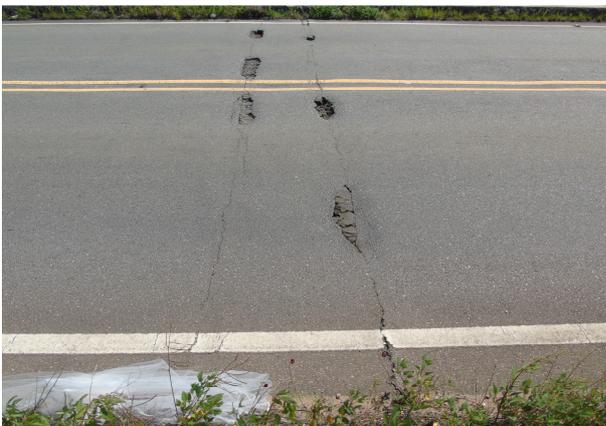
Figura 8 – Junta de dilatação danificada ou expelida.

Junta de dilatação: Sendo considerado um elemento importante na estrutura em questão de sua movimentação e estanqueidade, não se trata de um elemento estrutural e sim funcional. As anomalias surgem devido a ausência de manutenção e a sobreposição nos trabalhos de reaparelamento do pavimento, posterior causando a percolação de águas nos elementos como viga, transversina e travessa de apoio.

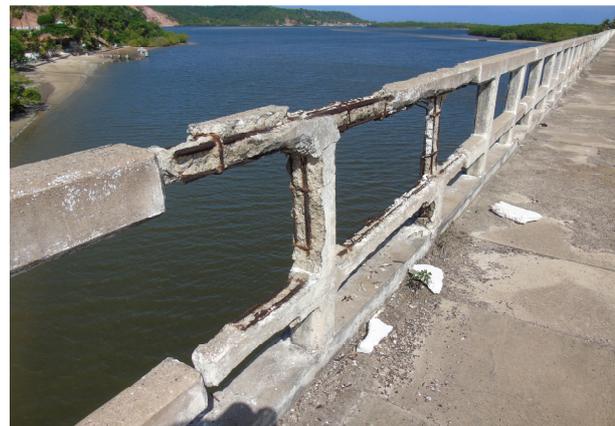
Figura 9 – Guarda corpo com armadura exposta.

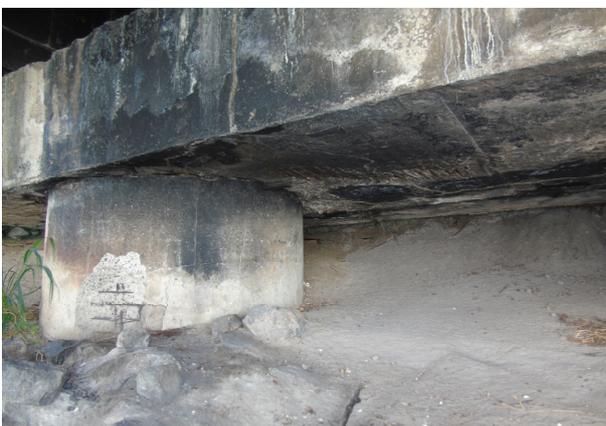
Figura 10 – Encontro frontal portante de concreto armado com manchas de fogo.

Encontro portante parede frontal de concreto armado: Se tratando de uma estrutura isostática, o elemento deve ser considerado nos parâmetros do sistema estrutural como Principal.

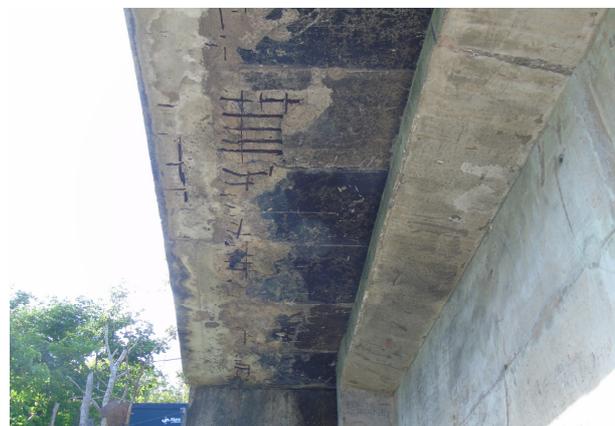
Figura 11 – Laje com concreto desagregado e armadura expostas e manchas de umidade devido a pingadeira ineficiente.

As ações preventivas e corretivas do estrutural exige recomposição e complementação dos cobrimento das armaduras com argamassa polimérica base cimento projetada nas superfícies das lajes, transversinas, pilares e vigas, visto que, nesses locais, há insuficiência do cobrimento, carbonatação, corrosão em armaduras, deslocamento do concreto e fissuras.

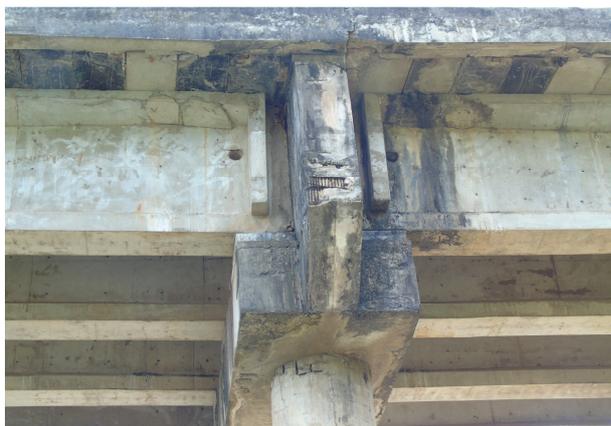
Figura 12 – Travessa de apoio de concreto armado com infiltração no concreto e concreto desagregado com armadura exposta.

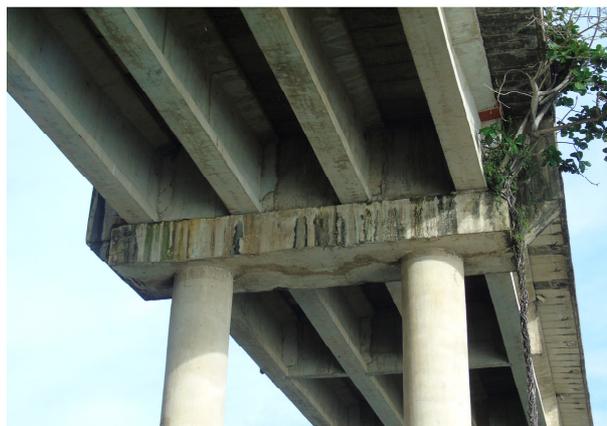
Figura 13 – Travessa de apoio de concreto armado com infiltração no concreto e manchas de umidade devido a junta de dilatação danificada.

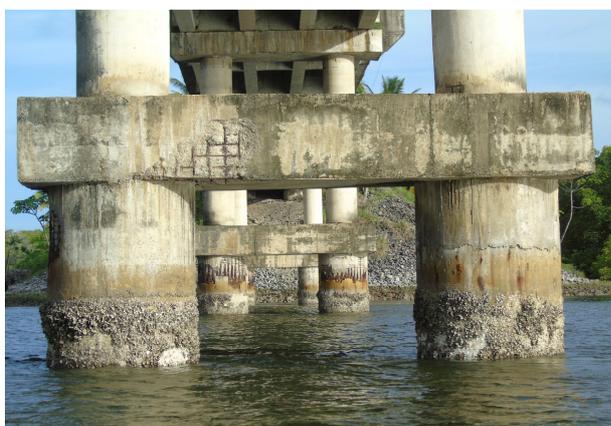
Figura 14 – Bloco de coroamento de concreto armado com concreto desagregado com armadura exposta e perda de seção da armadura.

Destacando-se os dois principais elementos com a menor nota estrutural e de durabilidade, os blocos de coroamento e os tubulões, encontram-se com concreto segregado em regiões de tensões de compressão, armadura principal exposta, e corroída com perda de seção, além de infiltração no concreto. Vale lembrar conforme descrito no trabalho acima, as

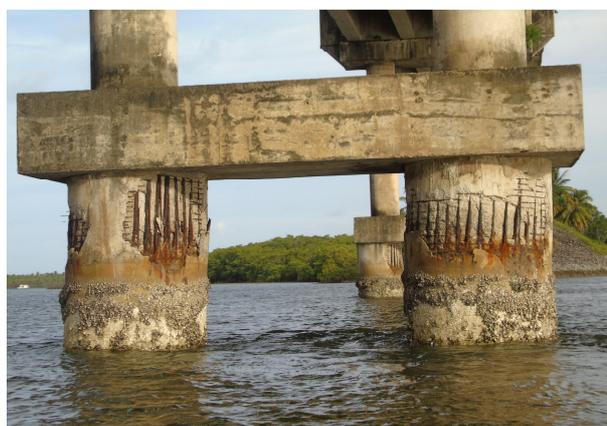
Figura 15 – Tubulão de concreto armado com concreto desagregado com armaduras expostas e com perda de seção devido à ausência de sua proteção com camisa metálica.

causas das patologias nos tubulões, está relacionada a uma deficiência estrutural, como a ausência de camisa metálica, tal fato, está vinculado à ausência de estudos e indicação no projeto na sua época de construção.

O principal dano observado na estrutura é o dos tubulões de concreto armado. Portanto, deve-se realizar reforço na fundação para recuperar os elementos degradados e aumentar a área de apoio. Para esse reforço é necessário realizar uma prévia elaboração de trabalhos de cálculo estrutural e como solução, necessita de implantação de camisa metálica nos tubulões.

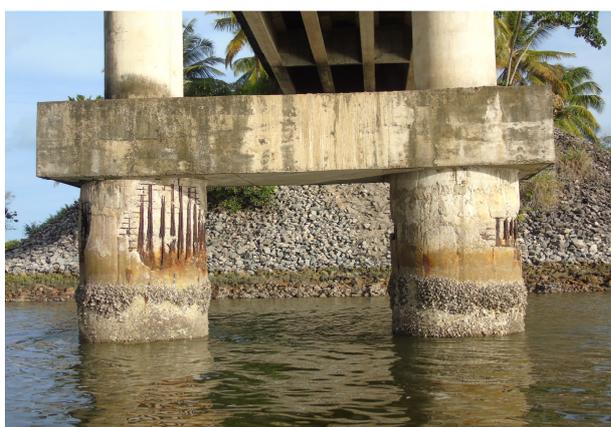
Figura 16 – Tubulão de concreto armado com concreto desagregado com armaduras expostas e com perda de seção devido à ausência de sua proteção com camisa metálica.

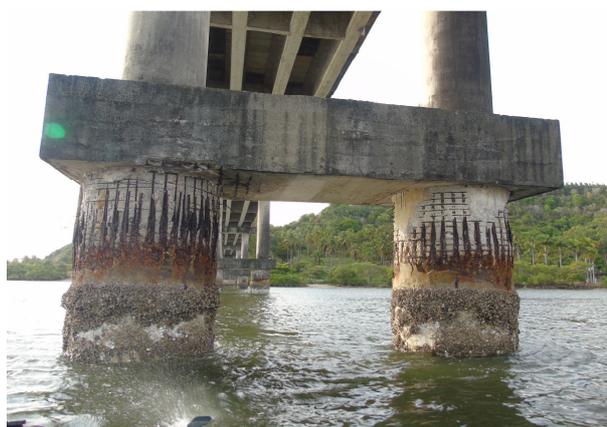
Figura 17 – Tubulão de concreto armado com concreto desagregado com armaduras expostas, rompidas e com perda de seção devido à ausência de sua proteção com camisa metálica.
