7 ANOS DE USO E MAIS DE 2000 MANIFESTAÇÕES PATOLÓGICAS EM CONJUNTO HABITACIONAL DE INTERESSE SOCIAL EM ALVENARIA ESTRUTURAL

A pesquisa foi realizada em um conjunto habitacional no município de Xaxim, SC. Este conjunto habitacional é caracterizado como condomínio multifamiliar (Figura 1), construído no ano de 2011 com 14 blocos, composto de 4 pavimentos tipo e contendo 4 apartamentos por andar, totalizando 224 unidades. Os apartamentos possuem área privativa de 47,01 m², sendo 14 blocos de 852,71 m², totalizando 11.937,94 m².

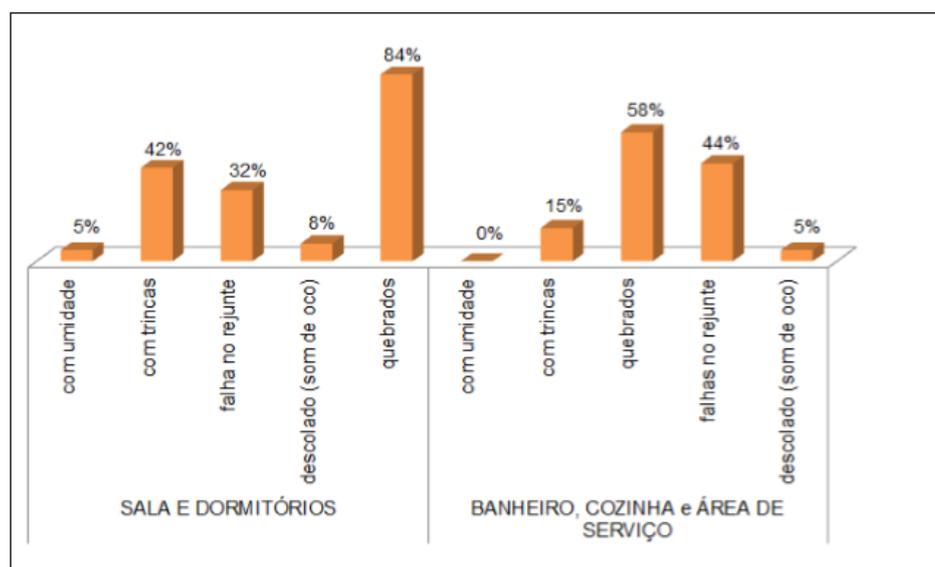
Referente aos sintomas identificados nos sistemas de pisos (Figura 2), 84% eram peças quebradas na sala e dormitórios e 44% eram falhas no rejunte.

Figura 2 – Manifestações patológicas identificadas no sistema de pisos

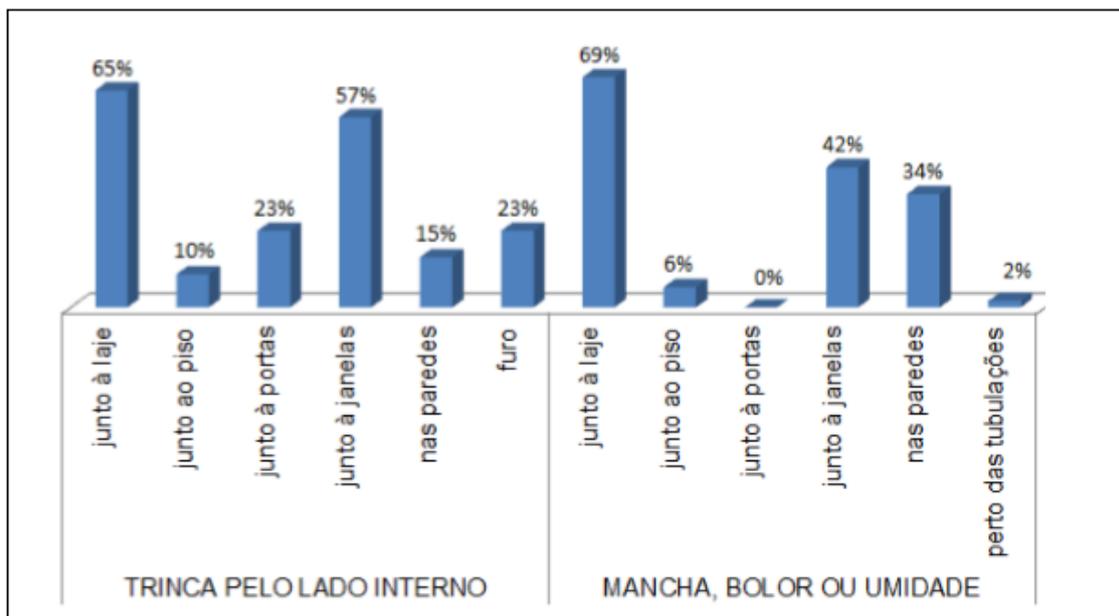
Os sintomas mais comuns encontrados no sistema de parede (Figura 3) foram trincas internas, manchas, bolor e umidade, com destaque para a elevada incidência desses sintomas junto à laje. A incidência junto às janelas também foi representativa. As causas possíveis eram oriundas da intensa umidade no substrato e da deficiência no sistema de vedação.

Figura 3 – Manifestações patológicas identificadas no sistema de parede

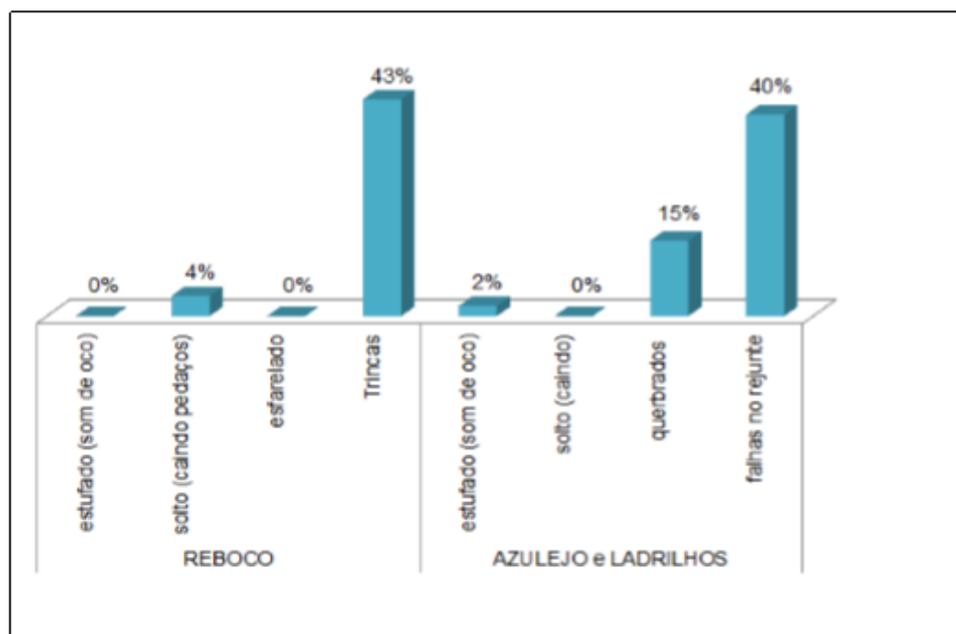
A Figura 4 apresenta as manifestações patológicas detectadas nos sistemas de revestimentos aderidos. As possíveis causas do surgimento das trincas no reboco estavam relacionadas à aplicação do revestimento em condições atmosféricas desfavoráveis. As manifestações patológicas encontradas nos azulejos e ladrilhos apresentavam descontinuidade no rejunte que, provavelmente, tiveram sua causa decorrente do uso incorreto da argamassa, variação térmica e más técnicas construtivas.

Figura 4 – Manifestações patológicas identificadas no sistema de revestimentos

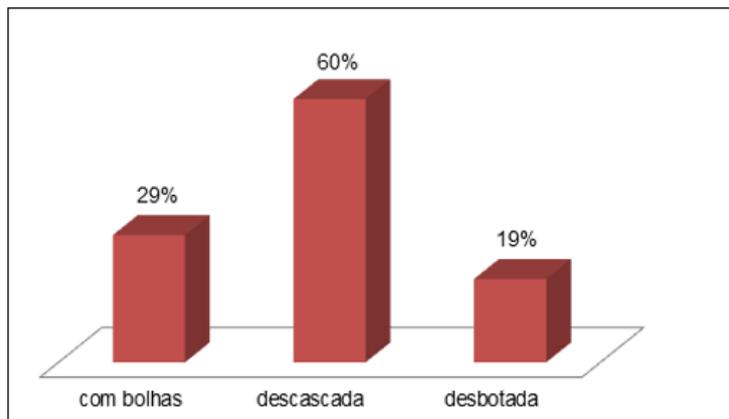
Sobre as manifestações patológicas identificadas no sistema de pintura (Figura 5), 60% era a pintura que estava despreendendo do revestimento argamassado. Quanto às bolhas na pintura, também foi observado umidade no substrato, paredes com trincas e fissuras, além de indícios de vazamentos hidráulicos.

Figura 5 – Manifestações patológicas identificadas no sistema de pintura

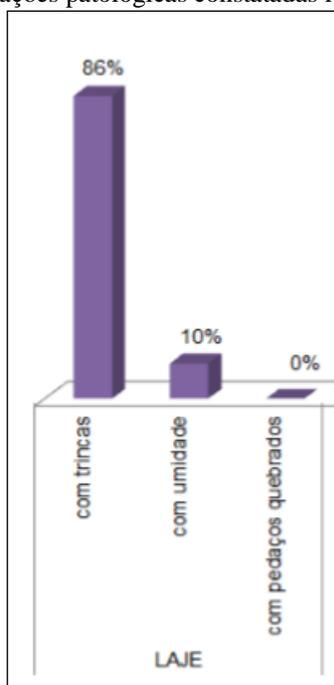
A Figura 6 apresenta as manifestações patológicas constatadas e as respectivas porcentagens para as lajes, já que não foi observado nenhum sintoma em vigas e pilares. As trincas que foram observadas no último pavimento, indicaram movimentação térmica. Outras possibilidades são redução de espessura da laje e flexão devido à insuficiência de armadura para momentos negativos, tendo como causa principal a fase de projeto. A umidade presente na laje era provocada pela infiltração de água da chuva, da rede hidráulica e potencializado pelas fissuras externas.

Figura 6 – Manifestações patológicas constatadas identificadas nas lajes

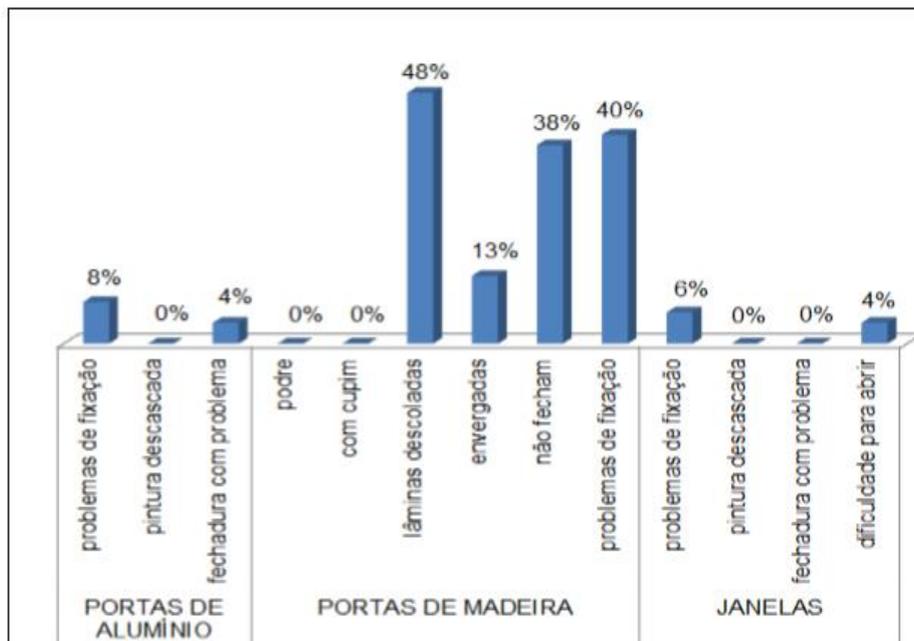
A Figura 7 apresenta as manifestações patológicas constatadas e as respectivas porcentagens para os sistemas de esquadrias. As portas de madeira das edificações eram de material com baixa qualidade. As janelas apresentam componentes de fechamento mau regulados e, além disso, não havia manutenção.

Figura 7 – Manifestações patológicas identificadas no sistema de esquadrias

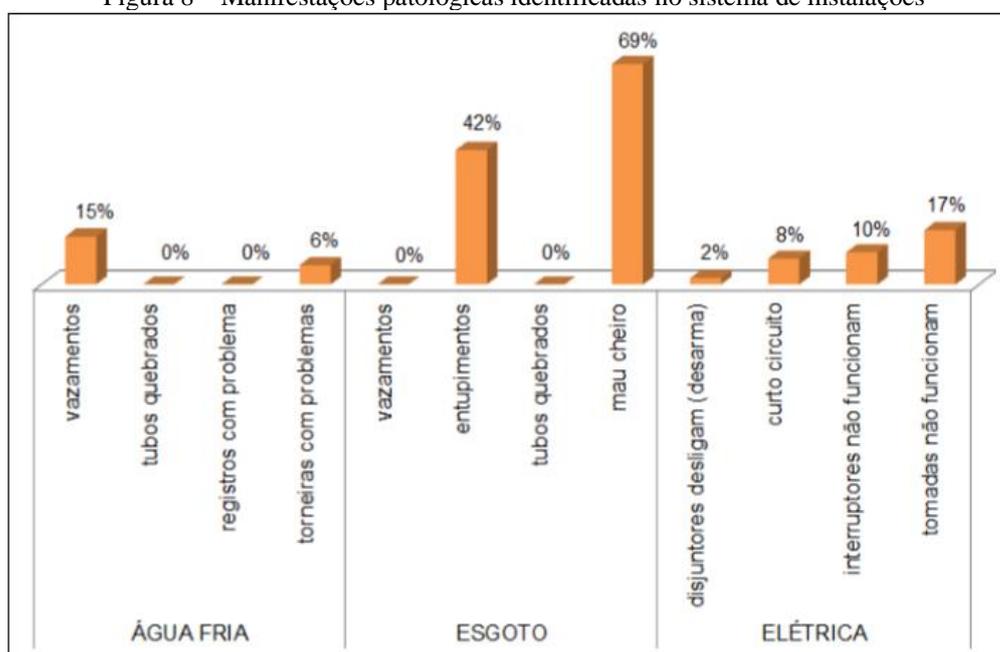
Os problemas no sistema de forro, que foi somente o forro deformado (38%), foram ocasionados por vazamento no banheiro do pavimento superior. A Figura 8 apresenta as manifestações patológicas constatadas e as respectivas porcentagens para os sistemas de instalações. Os vazamentos nas instalações hidráulicas eram decorrentes de furo no reservatório. Verificou-se que o mau cheiro proveniente do esgoto é causado pela obstrução na tubulação de ventilação. Nas instalações elétricas, os disjuntores frequentemente se desligam devido aos equipamentos utilizados com potência acima da capacidade de segurança do disjuntor. Curto circuitos nas instalações elétricas ocorriam pela espessura dos cabos abaixo das solicitadas pelos equipamentos e, além disso, havia umidade.

Figura 8 – Manifestações patológicas identificadas no sistema de instalações

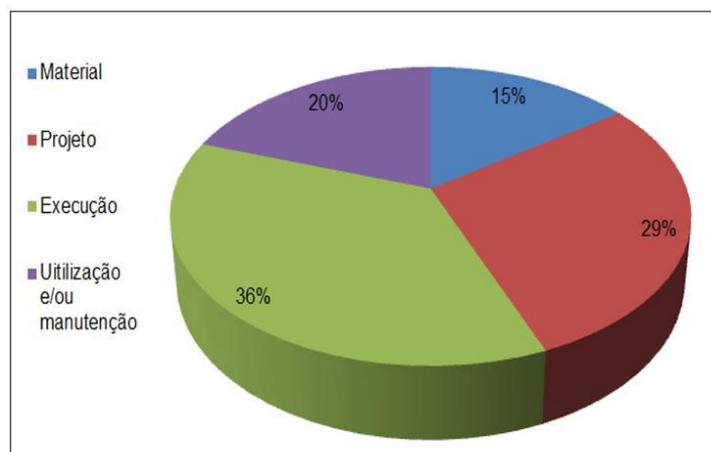
Em resumo, a origem das manifestações patológicas decorre de falhas na execução, falhas de projeto, falhas de uso e ou manutenção ineficiente e utilização de materiais de baixa qualidade, conforme representado na Figura 9.

Figura 9 – Percentual das origens das manifestações patológicas
