## O AVANÇO DA CARBONATAÇÃO APÓS 20 ANOS DE ABANDONO DE UMA EDIFICAÇÃO INACABADA EM CONCRETO ARMADO

### RESUMO

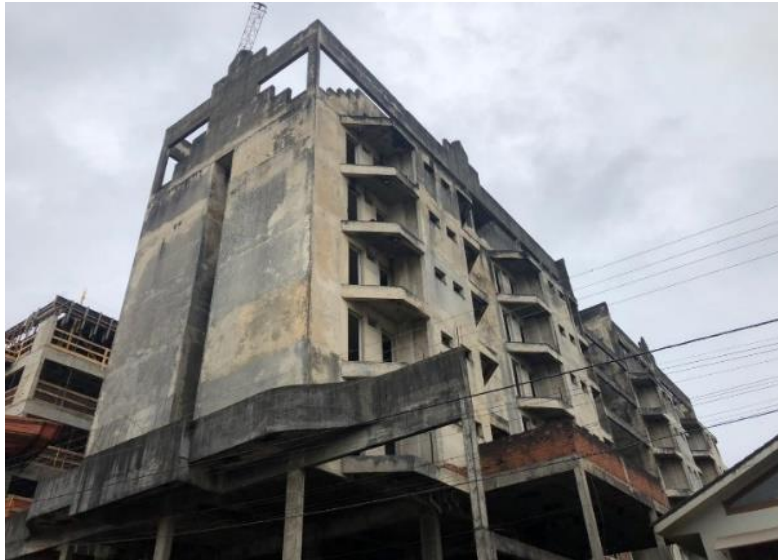
Figura 2 – Vista Frontal e Lateral (Sul)

A **inspeção preliminar** foi realizada na edificação (Figura 2) que obteve o alvará em 1998, porém nunca chegou a ser concluída, ficando exposta a intempéries sem os devidos acabamentos e as manutenções adequadas, até o momento da coleta de dados para análise neste trabalho. O período de construção da obra foi de 1998 a 2001. A obra foi constituída com estrutura de concreto armado moldado in loco com fechamento de alvenaria de vedação, com área total construída

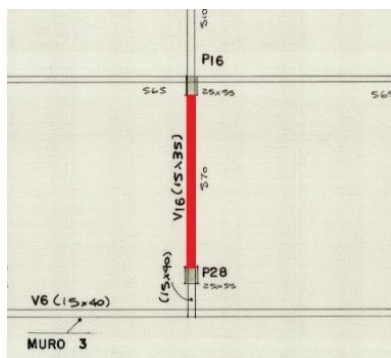
Figura 3 – Locais de identificação da amostra no subsolo

Foi realizada a **definição do local das amostras** por meio da demarcação dos pontos para obtenção de amostras e testemunhos, considerando a acessibilidade aos ensaios, diferentes condições de exposição da estrutura às intempéries e relatório fotográfico. No subsolo retirou-se a amostra entre P16 - P28 (viga 16 - 15X35), conforme Figura 3, da viga de baldrame encontrava-se enterrada.

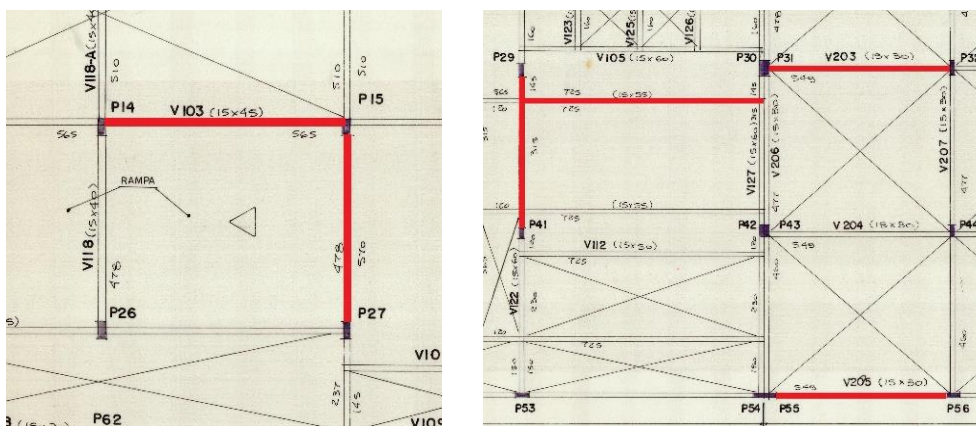
Figura 4 – Locais de identificação da amostra no térreo

No pavimento térreo as amostras foram escolhidas em função da fácil acessibilidade, posição solar e condições visuais do elemento, resultando nas vigas entre os pilares P14 – P15 (viga 103 - 15x45), P15 – P27 (viga 119 - 15x50), P 29 - P41 (viga 122 - 15x60), P 29 - P30 (viga 105 - 15x55), P 31- P32 (viga 203 - 15x30), P 55 - 56 (viga 205 - 15x30), conforme Figura 4.

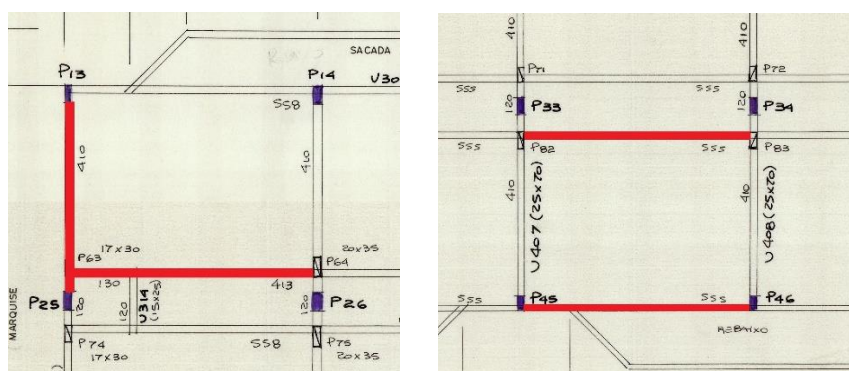
Figura 5 – Locais de identificação da amostra no primeiro pavimento

A escolha das amostras no primeiro pavimento estavam posicionadas na fachada e outras internamente à edificação, os quais não recebiam exposição solar, sendo os pilares P13 - P25 (viga 313 - 15x45), P25 - P26 (viga 304 - 15x45), P33 - P34 (viga 403 - 15x45) e P 45 - 46 (viga 404 - 15x55), conforme a Figura 5.

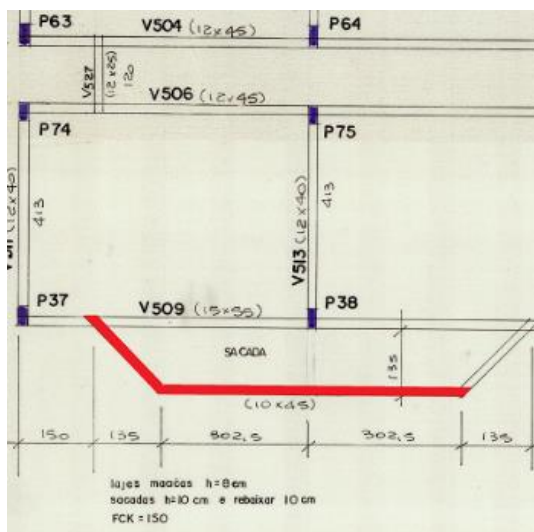
Figura 6 – Locais de identificação da amostra no segundo pavimento

No pavimento tipo 2, as amostras escolhidas foram das vigas da sacada, sendo uma delas rebocada e a outra não, para posterior efeitos de comparação, conforme Figura 6.

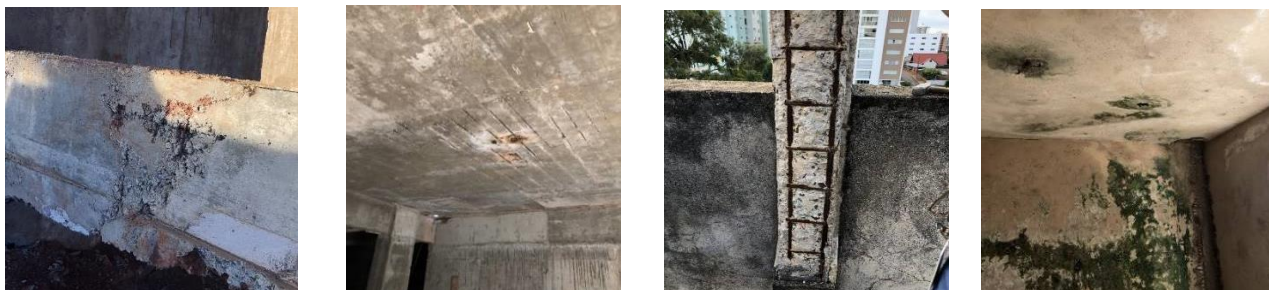
Foram constadas diversas manifestações patológicas no momento da inspeção visual preliminar, conforme Figura 7, que comprovaram a degradação da estrutura, tais como, nichos de concretagem, armadura exposta, deslocamento do concreto e grande umidade. Também foi constatado que os elementos mais afetados pelas manifestações patológicas foram as lajes as quais 70% encontravam-se com intensa presença de umidade e desgaste superficial. No entanto, para as vigas e pilares apenas 10% do total apresentava algum sintoma visível de manifestação patológica.

Figura 7 - Nicho de concretagem, corrosão de armaduras, presença de mofo, respectivamente

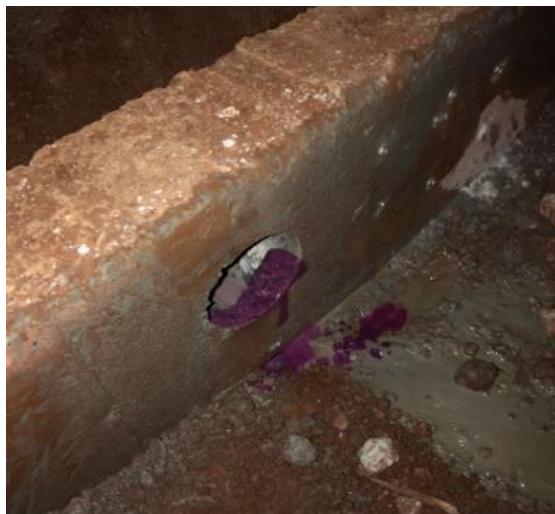
Através do ensaio realizado na viga de baldrame no subsolo, observou-se que o avanço da carbonatação foi praticamente nulo, o que demonstra que o solo seco em contato com o concreto diminui o avanço da frente de carbonatação (Figura 8).

Figura 8 – Viga de baldrame após a aspersão da solução de fenolftaleína no local da extração da amostra

De maneira geral vários elementos apresentaram a profundidade de carbonatação elevada e conseqüente aumento da resistência do concreto, mas sem indicar o início de corrosão das armaduras. Outro ponto de destaque foi na viga baldrame onde a carbonatação foi praticamente nula comprovando que o solo seco e a baixa oxigenação contribuem para o aumento da vida útil da estrutura.

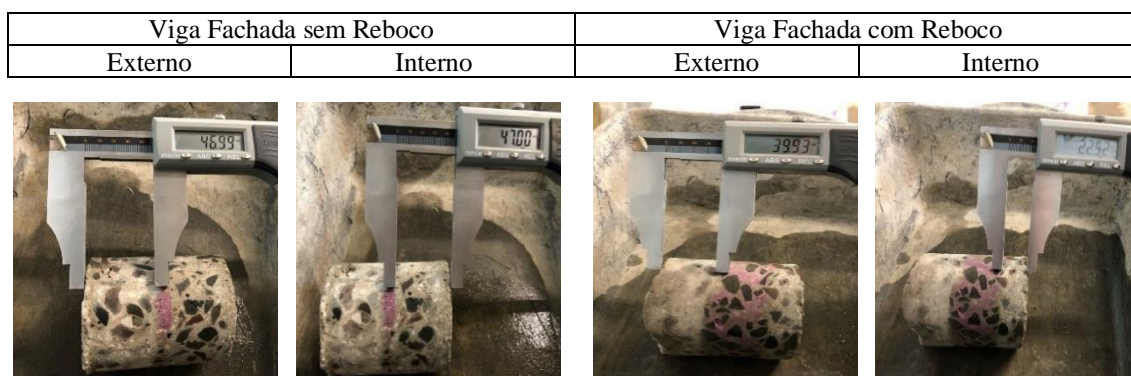
Analisou-se a viga da fachada do 2º pavimento, a qual ficava exposta aos raios solares e verificou-se que tinha sido executada com e sem reboco. A parte da viga sem a camada de reboco apresentou um avanço de 67% a mais quando comparada com a parte da viga com reboco, conforme Figura 9. Assim, conclui-se que o reboco contribuiu para que a carbonatação não avançasse.

Figura 9 – Amostras após a aspersão da solução de fenolftaleína
