MENSURAÇÃO DAS MANIFESTAÇÕES PATOLÓGICAS NAS FACHADAS DO ANEXO I DO CAMPUS DA SAÚDE DA UFRGS

RESUMO

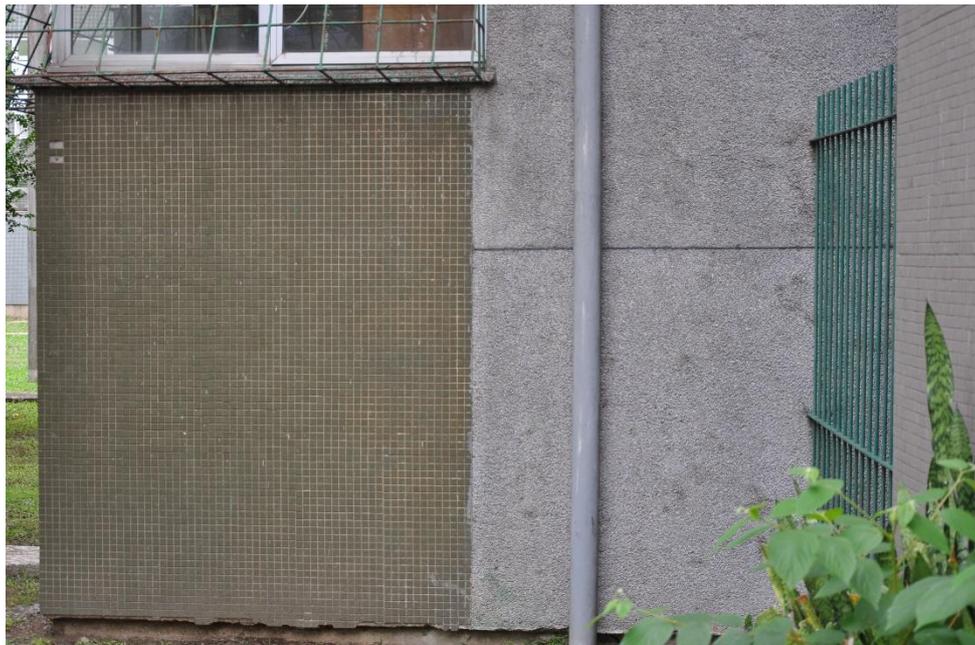
Figura 1: Revestimentos cerâmico (de cor verde, à esquerda) e fulget (de cor cinza, à direita)

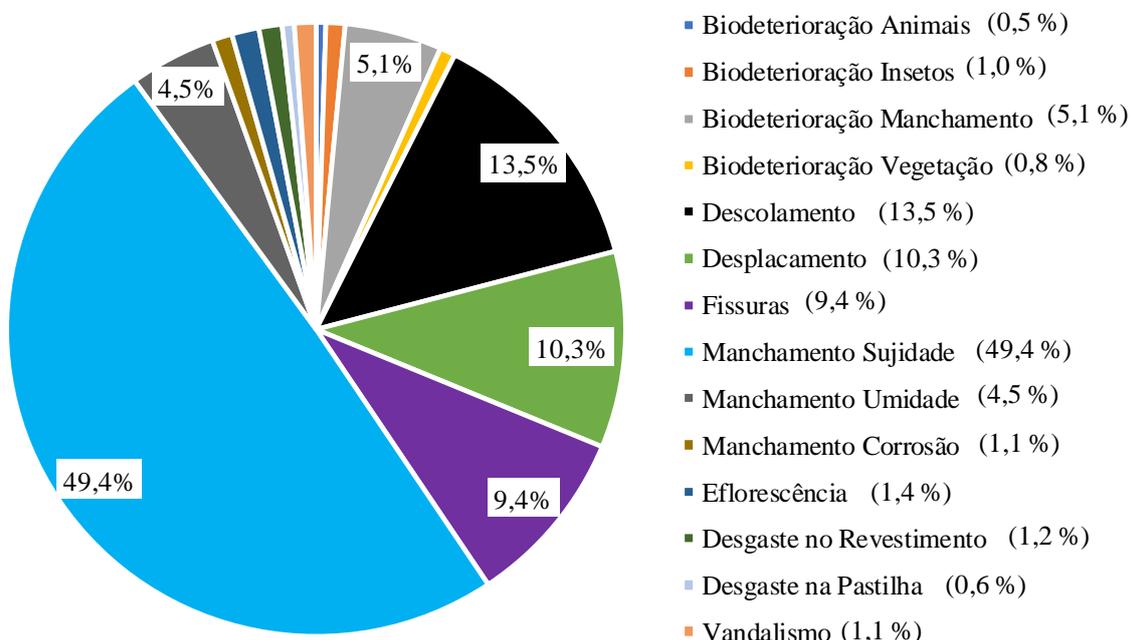
A partir do método desenvolvido por Silva (2014), verificou-se o nível de degradação do revestimento do Anexo I do Campus da Saúde - UFRGS. A figura 5 mostra a porcentagem de ocorrência das manifestações patológicas em relação a todas os danos indetificados, em que o manchamento por sujidade apresentou 49% de ocorrência em relação a todas as anomalias observadas. O entorno da edificação apresenta grande movimentação de veículos, os quais são responsáveis por liberar partículas em suspensão, que, com o auxílio do vento e da chuva, acabam por contribuir no surgimento de manchamentos (PEREIRA *et al.*, 2018).

Figura 5: Manifestações patológicas e porcentagens de ocorrência observadas nas fachadas da edificação

A perda de aderência, representada pelo descolamento e pelo deslocamento, foram as manifestações estrutural mais averiguadas (cerca de 24% dos danos). Estas podem ser decorrente da deformação originada pela variação térmica, somada à falha ou ausência de juntas de movimentação, ou por infiltração de umidade no revestimento, devido ao clima da cidade de Porto Alegre. A umidade é a causa de diversas manifestações patológicas verificadas na fachada, podendo desencadear e potencializar diversas anomalias (MADUREIRA *et al.*, 2017).

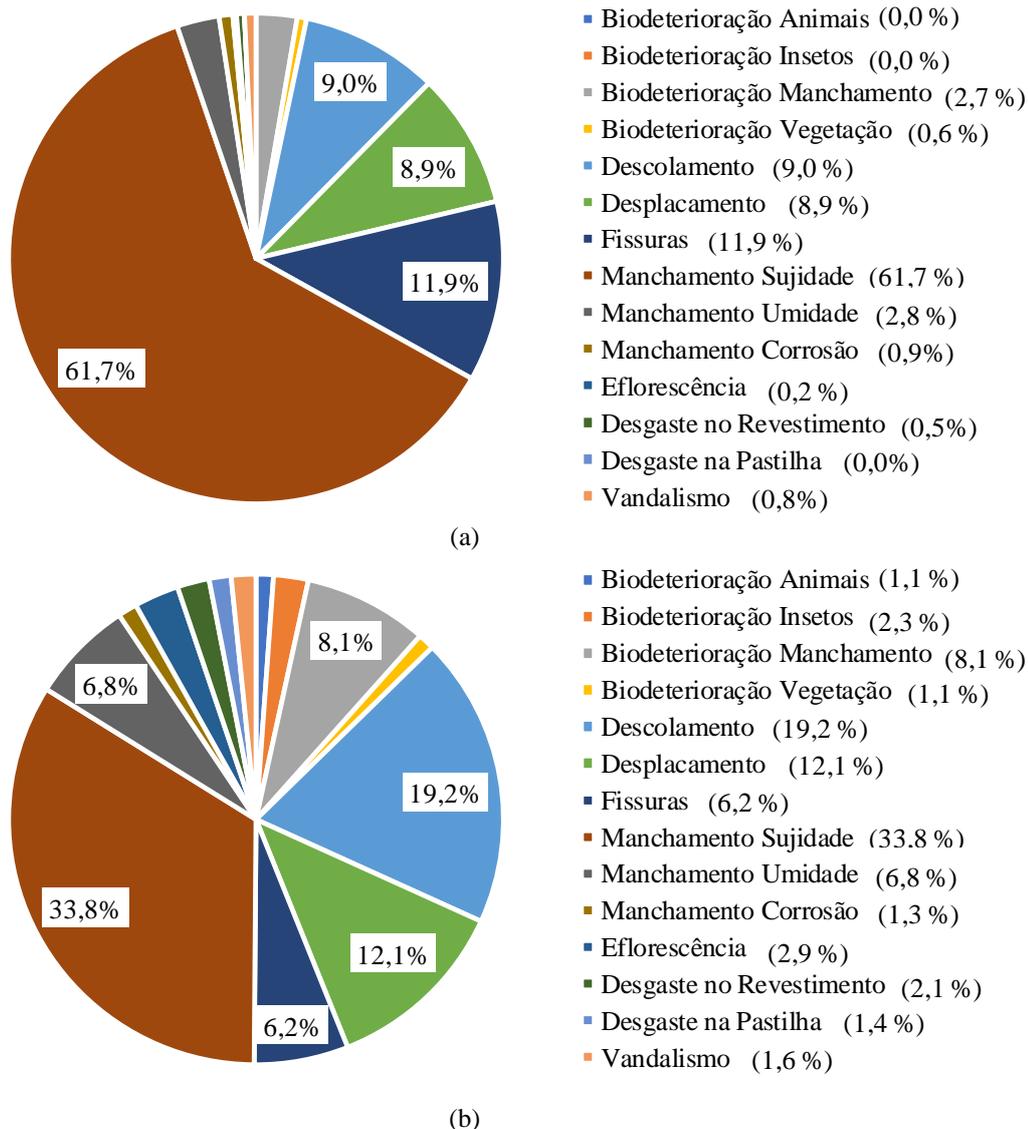
O tipo de revestimento é um fator de grande influência para a ocorrência de anomalias, pois suas características podem auxiliar no desenvolvimentos dos danos. A figura 6a mostra as manifestações patológicas no fulget e a figura 6b, na cerâmica. Verifica-se que o manchamento por sujidade está mais presente no fulget, o que pode ser devido à maior porosidade e rugosidade deste material, que contribui para que as partículas sólidas se fixem na superfície do pano da fachada. É possível averiguar também que há maior perda de aderência no revestimento cerâmico do que no revestimento de fulget. Isto pode ser causado pelo acúmulo de tensões devido aos diferentes coeficientes de deformação térmica dos materiais ou pelo final da vida útil do material colante que fixa essa pastilha na superfície (CHAVES, 2009), além de danos ou inexistência de juntas de movimentação.

Figura 6: Ocorrência de manifestações patológicas nos diferentes tipos de revestimento: (a) fulget; (b) cerâmico

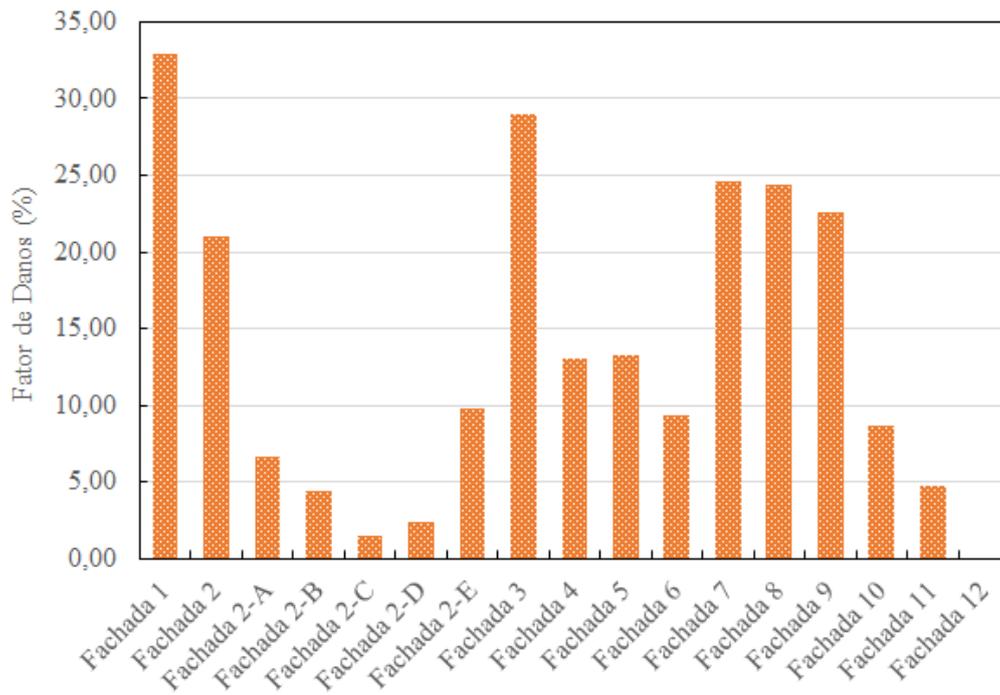
Figura 7: Fator de danos corrigido para cada região

A fachada 1 é que apresenta maior fator de danos e, como já citado anteriormente, manifestações de ordem estética e estruturais, o que pode ser um indicativo do grau elevado de degradação sofrida por essa região. Esse pano de fachada

está voltado para a orientação sudeste, recebendo a maior intensidade de chuva dirigida na cidade de Porto Alegre. Devido a combinação deste fator com a umidade, com o gradiente de temperatura sofrido pelo revestimento com a poluição do entorno, e com a falha ou inexistência de juntas de movimentação, a área apresenta elevado grau de deterioração. Além desta, as fachadas 2, 3, 7, 8 e 9 também possuem fator de danos acima de 15%.
