PRINCIPAIS MANIFESTAÇÕES PATOLÓGICAS NAS FACHADAS DE EDIFÍCIOS DO BAIRRO ASA SUL, BRASÍLIA-DF

O trabalho apresenta as principais manifestações patológicas nas fachadas de edifícios residenciais no bairro Asa Sul, que é um bairro da região administrativa de Brasília, no Distrito Federal, sendo uma área tombada pela UNESCO (Organização das Nações Unidas para a Educação, a Ciência e a Cultura). Foram encontradas fissuras com manchas escuras, descascamento de pintura sobre pastilhas, manchas de escoamento de água sobre pintura, fissuras na pintura das pastilhas da fachada e deslocamento de reboco construtivo. A partir de informações obtidas através de vistorias nas diversas edificações, as fachadas foram analisadas de acordo com norma de Inspeção Predial Nacional do IBAPE (Instituto Brasileiro de Avaliações e Perícias de Engenharia) de 2012, com o objetivo de ser utilizada como referência, para as manutenções preditivas necessárias à extensão da vida útil dos edifícios. Todas as fachadas analisadas foram de edifícios com sistema estrutural e construtivo semelhantes, bem como a finalidade de uso da edificação, todos residenciais. A inspeção predial foi baseada na vistoria visual da edi

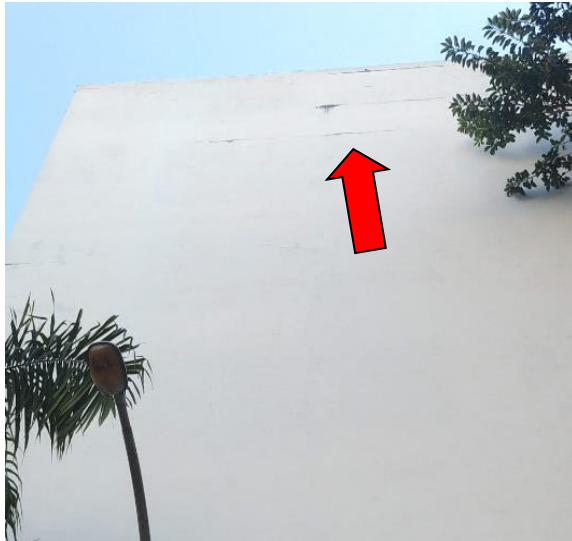
Manifestações patológicas: Ocorrem fissuras no topo do edifício dessa fachada (Figura 1), e essas fissuras apresentam manchas escuras em suas bordas. Ocorre, também, uma fissura próxima a estrutura em balanço (parte da estrutura que se projeta para além da última fileira de pilares) dos pilotis, como é possível observar na Figura 2.

Figura 1: Fissuras e manchas no topo do edifício

Possíveis Causas: De acordo com Thomaz (2007): “As platibandas, em função da forma geralmente alongada, tendem a comportar-se como os próprios muros de divisa; normalmente surgirão fissuras verticais regularmente espaçadas, caso não tenham sido convenientemente projetadas juntas ao longo da fachada. As movimentações térmicas diferenciadas entre a platibanda (mureta que esconde os telhados acima da última laje) e o corpo do edifício poderão resultar ainda no deslocamento da platibanda e na formação de fissuras inclinadas nas extremidades desse corpo, conforme o ilustrado na Figura abaixo” (Figura 3).

Intervenção: Para a fissura horizontal próxima a platibanda sugere-se a criação de uma junta de movimentação ao longo do encontro da platibanda com a estrutura de concreto armado, que coincide, provavelmente com o local de surgimento da fissura. Esta junta possibilitará a dilatação térmica sem surgimento de fissuras, embora há também pequena possibilidade de surgimento de fissuras, especialmente nas extremidades. Recomenda-se, ainda, acompanhar a abertura da fissura de 45° na parte mais baixa da fachada com selos de gesso, fora do período de chuvas, que podem ser aplicados com pasta de gesso em formato retangular (aproximadamente 2 cm de largura e 4 cm de comprimento) sobre as fissuras a serem monitoradas, perpendicularmente ao sentido dessa fissura. O gesso é um material rígido, extremamente sensível ao esforço de tração. Assim, se a fissura se abrir, o selo logo será puxado pelos dois lados da fissura (sofrendo esforço de tração) e se

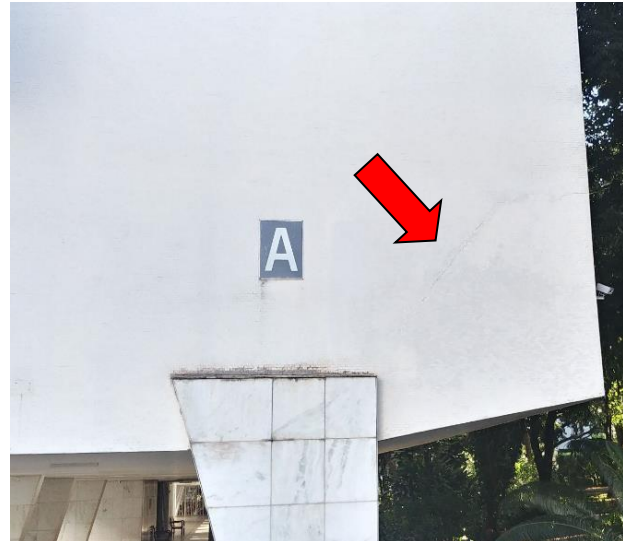
Figura 2: Fissuras e manchas no balanço do edifício

A fissura mostrada na Figura 2 diz respeito a outro fenômeno. Provavelmente se deve a uma pequena movimentação estrutural do edifício naquele ponto, pela tendência de a viga e a laje de rotacionarem em torno do pilar abaixo, o que gera uma tensão de separação da parte mais próxima a fachada adjacente do apartamento em relação a parte mais central. Este movimento de rotação se deve ao sistema de apoio naquele local, que está em balanço (quando uma parte da estrutura se projeta para além da última fileira de pilares). A fissura sinaliza que a estrutura pode estar sendo solicitada além da sua capacidade resistente. As Figuras 4 e 5 ilustram o movimento que ocorre nas vigas em balanço da estrutura.

romperá antes do concreto da laje, que possui maior resistência. Nos primeiros três meses, recomenda-se verificar a integridade dos selos a cada 15 dias. Caso haja rompimento dos selos, há sinalização de que a estrutura continua trabalhando e poderá ser necessária uma intervenção na estrutura, através de projeto de recuperação estrutural.

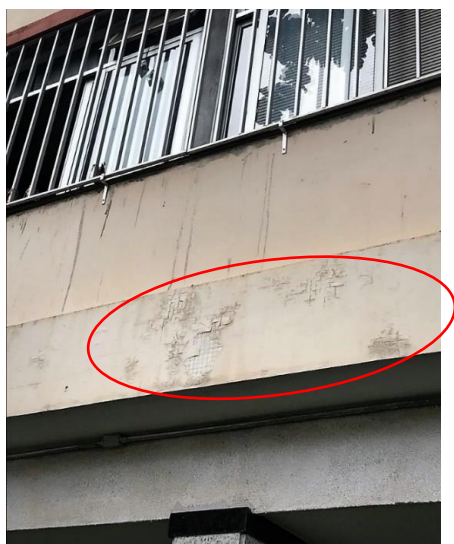
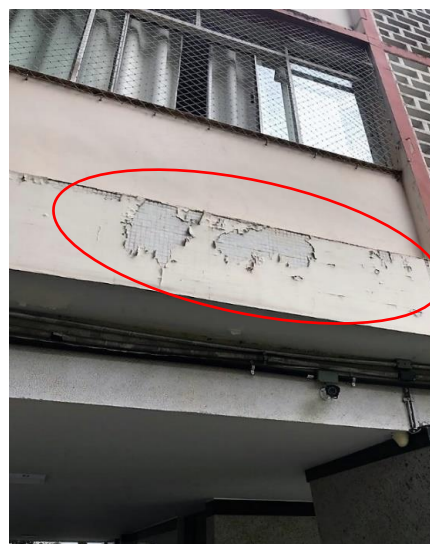
Manifestações patológicas: : Foram observados descascamento da pintura sobre as pastilhas na parte baixa das fachadas.

Possíveis Causas: Dentre as possíveis causas, destacam-se a especificação equivocada de material de pintura para revestimento cerâmico e o desgaste natural do material pelo tempo e incidência de intempéries. Os revestimentos cerâmicos possuem superfície lisa, que dificultam a aderência de pinturas, não sendo aconselhável este procedimento, especialmente em áreas sujeitas a sol e chuva.

Figura 6: Descascamento da pintura na fachada

Figura 7: Descascamento da pintura na fachada

Intervenção: Recomenda-se, caso se deseje manter a pintura naquela parte da fachada, remover as pastilhas antigas, regularizar a superfície, deixando-a rugosa, com aplicação de argamassa de reboco e (ou) pintando-a com pintura texturizada lavável e adequada para exposição ao tempo.

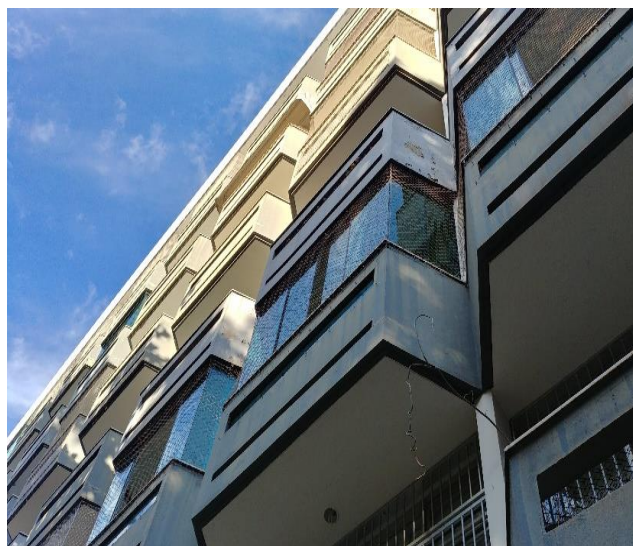
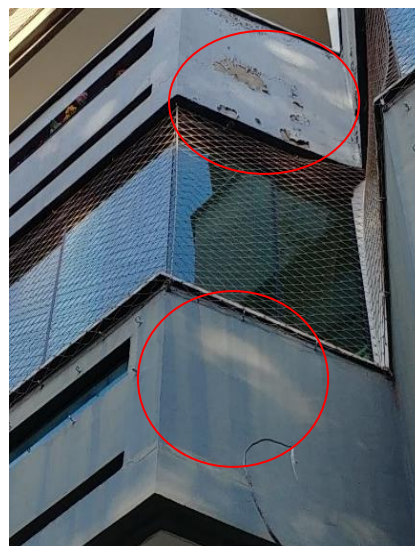
Manifestações patológicas: : Foram observadas manchas de escurimento de água sobre a pintura e o descascamento de pintura nas faces externas de varandas (floreira).

Figura 8: Varanda (floreira)

Figura 9: Detalhe da varanda mostrando o descascamento de pintura (círculo de cima) e manchas de escurimento na pintura (círculo de baixo)

Possíveis Causas: Aponta-se como principal causa possível das manchas e descascamento de pintura mencionados o mau funcionamento das pingadeiras, que são neste caso as placas de granito sobre o guarda-corpo de alvenaria. Estas servem ao propósito de receber a água da chuva e desviá-la para que não adentre a alvenaria, o que causaria infiltrações e para que não escorra pela parede, pingando a alguma distância dela. As pingadeiras podem estar curtas demais no sentido transversal (no sentido das abas que se destacam da parede abaixo) e (ou) sem friso na parte debaixo da aba (vide Figura 10) para o procedimento correto de instalação de pingadeiras.

Intervenção: A manifestação patológica provoca incômodo principalmente do ponto de vista estético. Como intervenção, deve-se refazer as pingadeiras obedecendo os critérios técnicos da boa prática da engenharia, como ilustra a Figura 10, e posteriormente pintar novamente a fachada. Com as pingadeiras funcionando de maneira correta, as pinturas vão se manter em bom estado por mais tempo, sem a ocorrência de manchas provenientes de infiltrações.

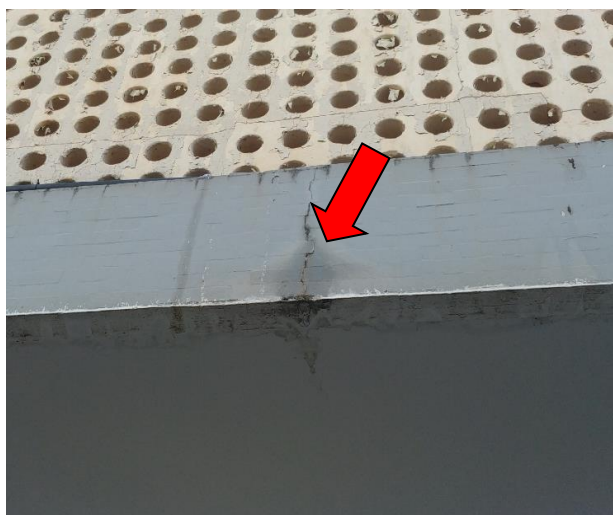
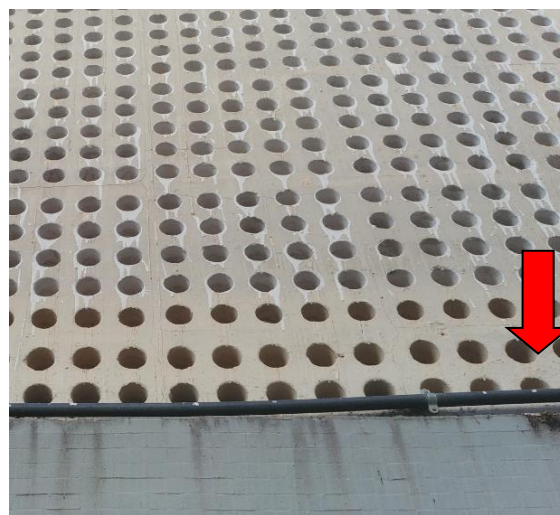
Manifestações patológicas: Foram observadas fissuras na pintura das pastilhas nas partes baixas da Fachada, abaixo dos Cobogós.

Figura 11: Fissuras na pintura da fachada

Figura 12: Fissuras na pintura da fachada

Possíveis Causas: A extensão da faixa com pastilha abaixo do Cobogó que apresenta a manifestação patológica é extensa no sentido horizontal entre juntas. As pastilhas, quando instaladas em fachadas, especialmente, estão sujeitas às ações do tempo (sol e chuva), com dilatação durante o dia e retração à noite. Em função disso, estes “panos” de pastilhas necessitam de juntas de movimentação. Estas são distintas das juntas de dilatação estruturais do prédio e servem para o sistema de revestimento (emboço ou reboco e pastilhas). A Figura 11 ilustra esta junta.

Intervenção: Sugere-se a criação de juntas de movimentação do tipo ilustrado na Figura 13 a cada 5 metros de distância de uma junta a outra, no mínimo, para prevenir o ressurgimento das fissuras.

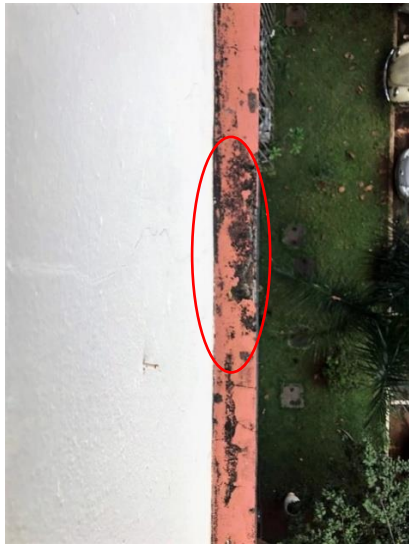
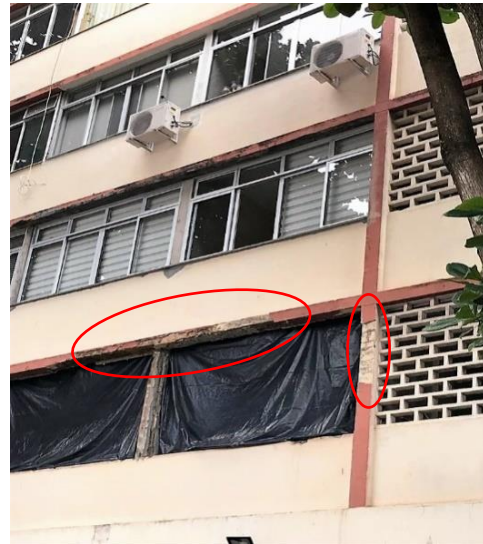
Manifestações patológicas: Foi observado deslocamento de reboco de alguns pontos específicos das fachadas, especialmente nos ressaltos pintados de vermelho que fazem quadro em torno das esquadrias.

Possíveis Causas: É possível que a argamassa aplicada tenha sido feita com traço inadequado, ou seja, proporções de cimento, areia, água e aditivos (cal, aditivos plastificantes, etc.) inadequadas. Outra possibilidade é que a argamassa, no momento da execução da obra, tenha sido deixada misturada por tempo demais, ou seja, o “tempo em aberto” do material teria sido desrespeitado, causando a pega do cimento de forma precoce, antes da aplicação na fachada, o que prejudicaria a sua aderência.

Figura 14: Deslocamento de reboco do ressalto em vermelho da fachada

Figura 15: Deslocamento de reboco em vermelho – vista frontal da fachada

Risco: C (Grau Crítico).

Intervenção: Bem como para todas as intervenções prescritas neste artigo, recomenda-se contratar empresa especializada, com acompanhamento de profissional da engenharia ou arquitetura, qualificados para realizar as intervenções necessárias para cada tipo de manifestação patológica. Nesse caso, é preciso realizar um ensaio de percussão, esse ensaio é utilizado com o objetivo de identificar as regiões que apresentam problemas de aderência, e consiste no procedimento descrito abaixo:

1. Identificar pontos “fofos”, que estejam no limiar de se soltar;
2. Remover a argamassa de revestimento nestes pontos;

3. Preparar a superfície, limpando-a, primeiramente, depois aplicando chapisco, seguido por emboço e reboco (ou reboco paulista, aplicado em uma camada simples). Observar o caimento pronunciado para fora do ressalto, na superfície superior horizontal, com algum tipo de sistema de pingadeira, para evitar acúmulo indesejado de água;

4. Pintar a superfície juntamente com o restante não tratado para eliminar possíveis diferenças de tonalidade na cor (opcionalmente pode-se aplicar massa acrílica antes da pintura, embora isto não seja recomendado em superfícies horizontais);
