## **AVALIAÇÃO PATOLÓGICA DO REVESTIMENTO DE FACHADA DE UMA HABITAÇÃO FUNCIONAL**

### **RESUMO**

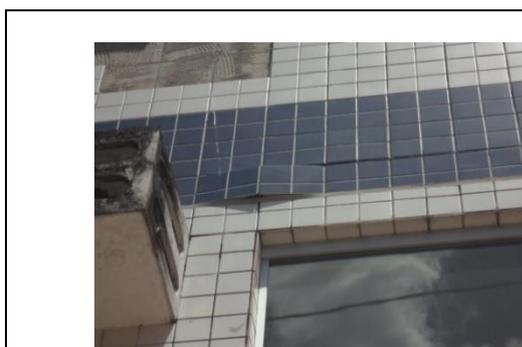
Pode-se observar que, na figura 3, a placa está afastada da base, o que consiste em descolamento. A figura 4 mostra que houve a perda de uma parte do selante da junta de movimentação, assim como, a queda da placa cerâmica. Bauer et al. (2015) mostram em suas análises que a área de transição entre pavimentos é uma das que mais ocorre a manifestação de patologias por ser uma área de grande movimentação, o que se agrava com a ausência das juntas de movimentação que desempenham a função de absorção dessas tensões solicitantes.

Figura 3: Descolamento da placa cerâmica. Fonte: A autora (2020)

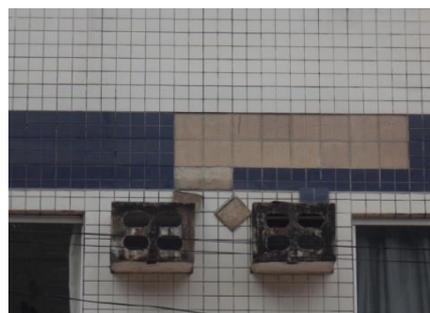
Figura 4: Queda da placa cerâmica com o selante. Fonte: A autora (2020)

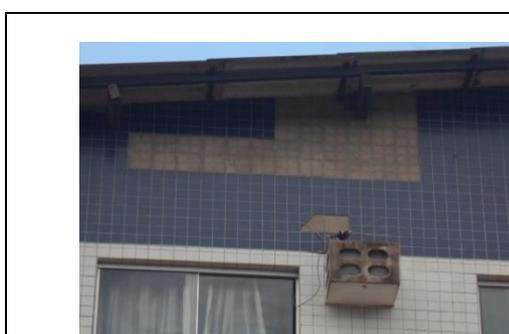
As figuras 5 e 6 mostram o destacamento das placas próximo ao topo e perto da abertura da janela. Manifestações patológicas nessas regiões ocorrem devido grande movimentação do sistema, por serem áreas de descontinuidade (BAUER ET AL., 2015).

Figura 5: Destacamento das placas cerâmicas próximo à cobertura. Fonte: A autora (2020)

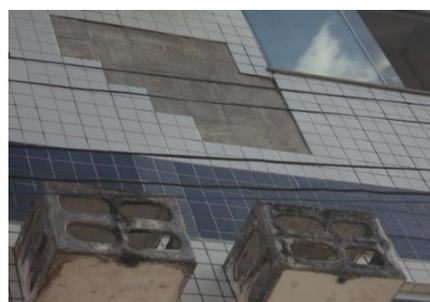
Figura 6: Destacamento próximo ao vão da janela. Fonte: A autora (2020)

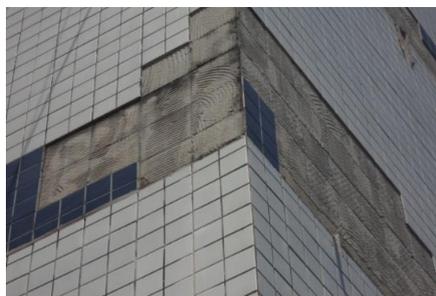
A figura 7 mostra o destacamento se originando na fachada oeste onde há grande deterioração da junta de movimentação e ausência de junta dessolidarização. Em razão disso, não ocorre a dissipação das tensões nessa região, que é uma região crítica por causa da descontinuidade (BAUER ET AL., 2015).

Figura 7: Destacamento das placas cerâmicas. Fonte: A autora (2020)

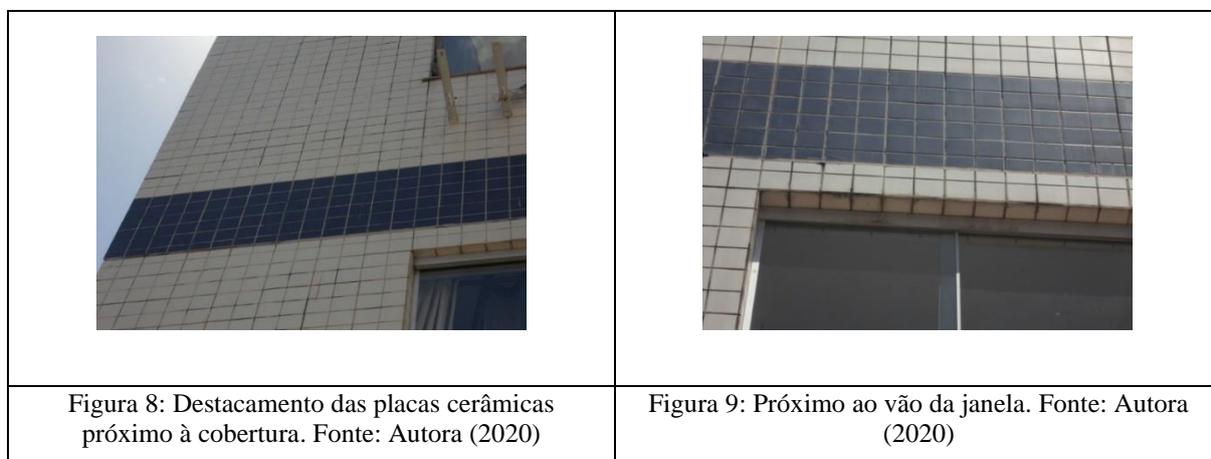
A figura 8 mostra o rejunte desgastado devido às intempéries (nesse caso, onde não há histórico de lavagem, não se considera o uso de produtos químicos na limpeza como fator degradante). Na figura 9 observa-se uma pequena abertura na junta de movimentação, o que permite a entrada de água, ocasionando assim, infiltrações.

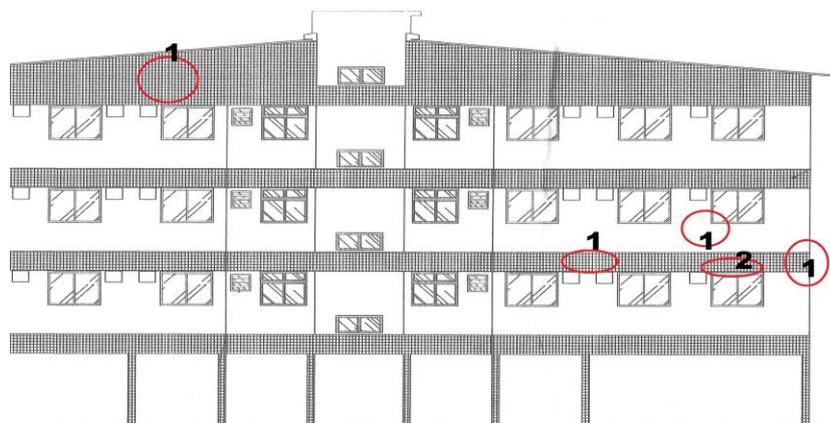
Figura 10: Localização das anomalias no corte da fachada longitudinal da edificação. Fonte: Projeto para construção de PNR SO/SG- Vila do Marex (2008)

A figura 10 mostra a localização das anomalias no corte de fachada norte, onde o número 1 equivale aos destacamentos das placas cerâmicas e o número 3 ao descolamento.

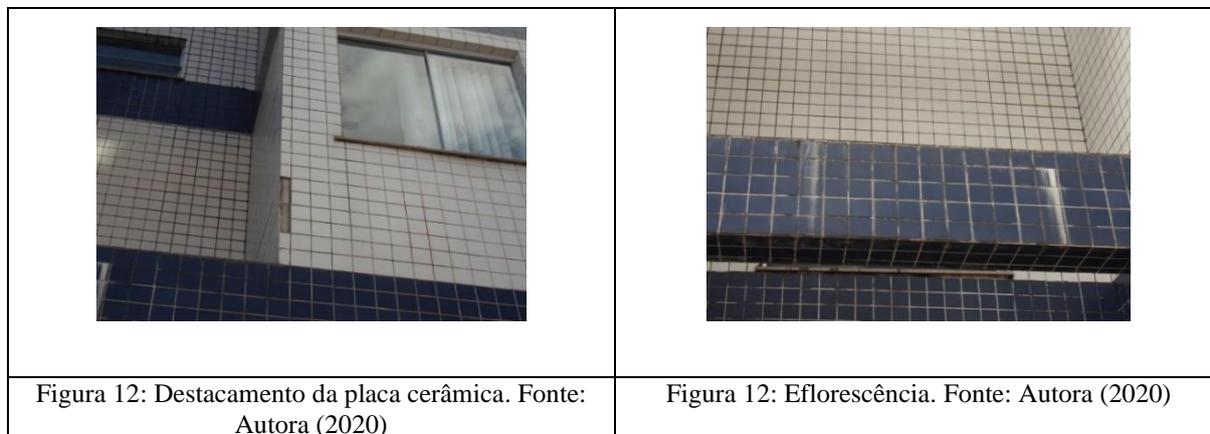
A figura 11 apresenta o destacamento se iniciando na aresta da edificação por falta de junta de dessolidarização. Na figura 12, observa-se o manchamento do revestimento cerâmico (eflorescência) devido aos sais dissolvidos e transportados pela água.

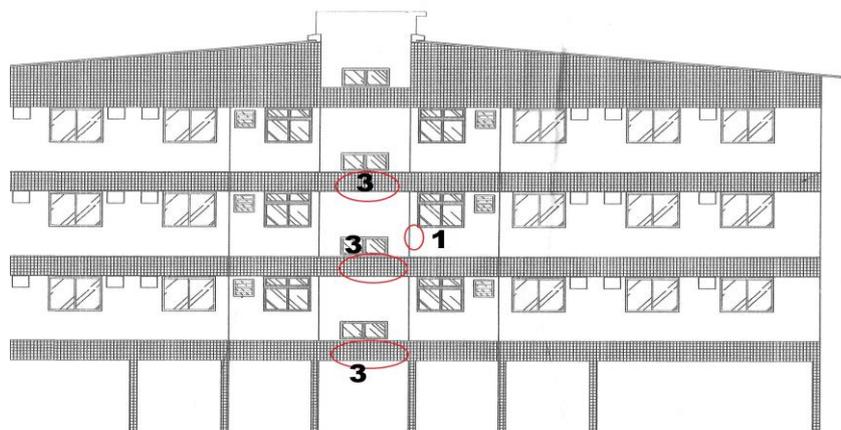
Figura 13: Localização das anomalias no corte da fachada longitudinal da edificação.  
Fonte: Projeto para construção de PNR SO/SG- Vila do Marex (2020)

A figura 13 mostra a localização das anomalias no corte da fachada sul, onde o número corresponde ao destacamento da placa cerâmica e o número 3 a eflorescência.

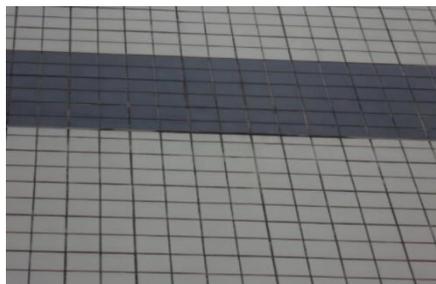
A figura 14 apresenta as juntas visivelmente deterioradas. É possível observar as fissuras ao decorrer da junta de movimentação e assentamento, o que ocasiona a fácil penetração e escoamento de água pelo sistema.

Figura 14: Desgaste das juntas de assentamento. Fonte: Autora (2020)

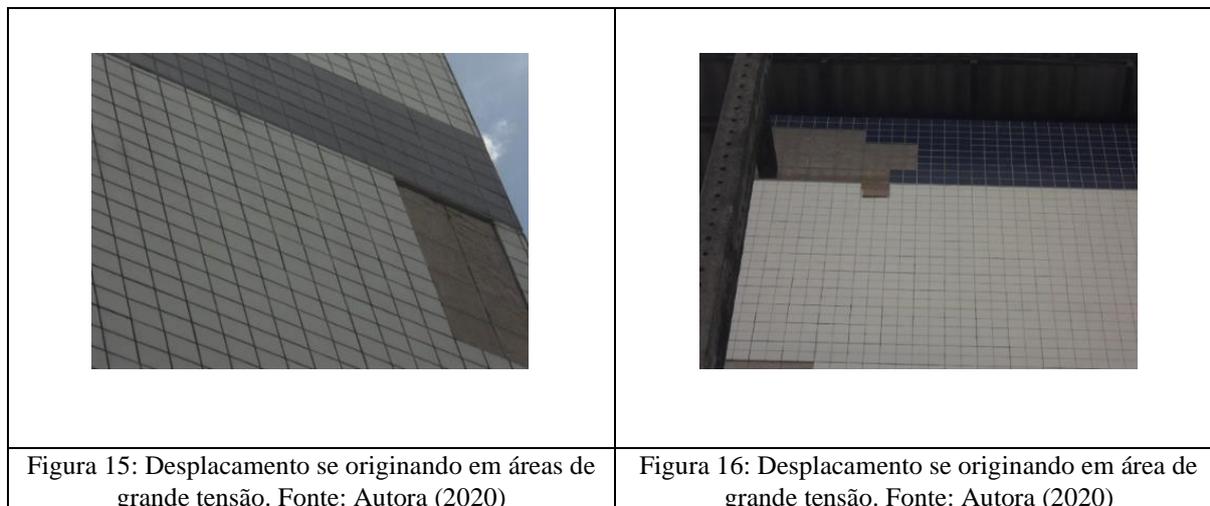
As figuras 15 e 16 mostram o deslocamento ocorrendo a partir das zonas de maior movimentação, onde estão distribuídas as juntas para absorver esses movimentos. Porém, como essas apresentam elevado grau de deterioração, dá-se a perda da aderência nessas áreas.

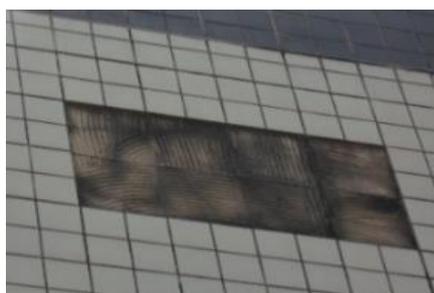
Na figura 17, observa-se os anéis que não foram desfeitos, conforme o procedimento correto de assentamento segundo a NBR 13755:2017, além da cor escura do substrato, provavelmente devido ao excesso de umidade.

Figura 17. Deslocamento no meio do pano da fachada. Fonte: Autora (2020)

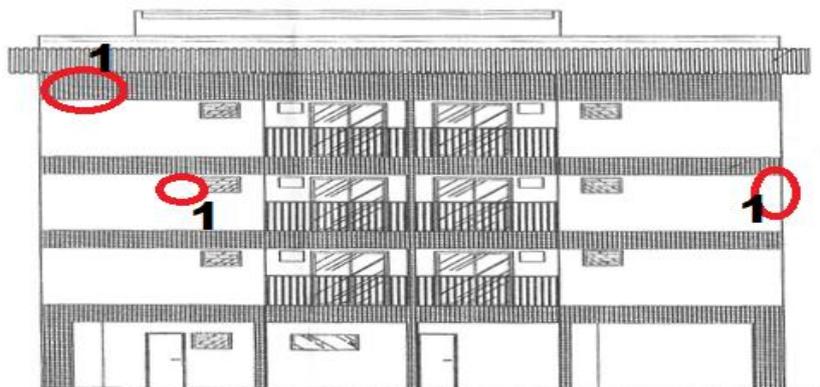
Figura 18: Localização das anomalias no corte da fachada lateral da edificação. Fonte: Projeto para construção de PNR SO/SG- Vila do Marex (2008)

A figura 18 mostra a localização das anomalias no corte da fachada leste, onde o número 1 corresponde ao deslocamento das placas cerâmicas.

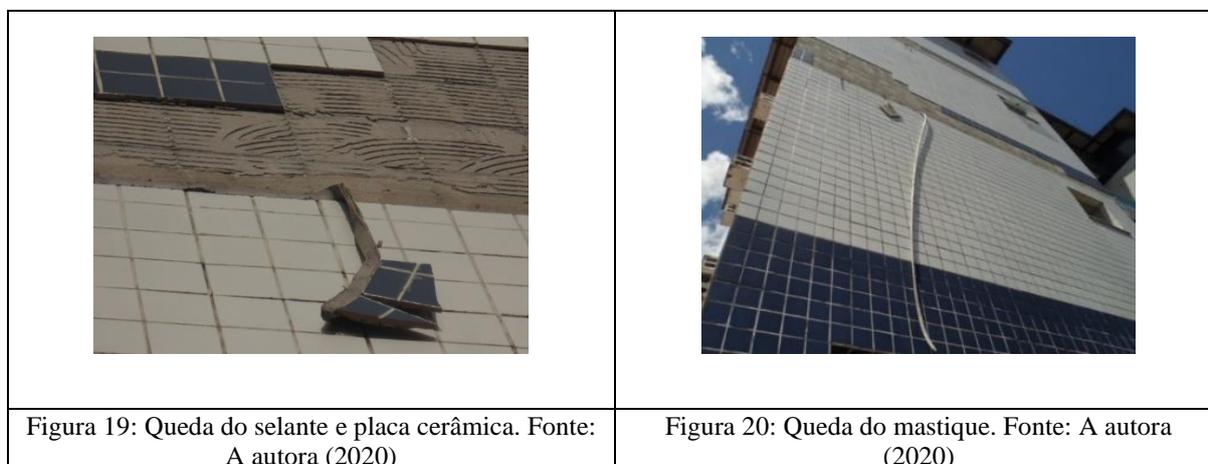
Nota-se, nas figuras 19 e 20, o efeito da deterioração das juntas de movimentação sobre o descolamento das placas. Observa-se que o houve a perda do selante, o que levou à queda do mastique e destacamento das placas cerâmicas.

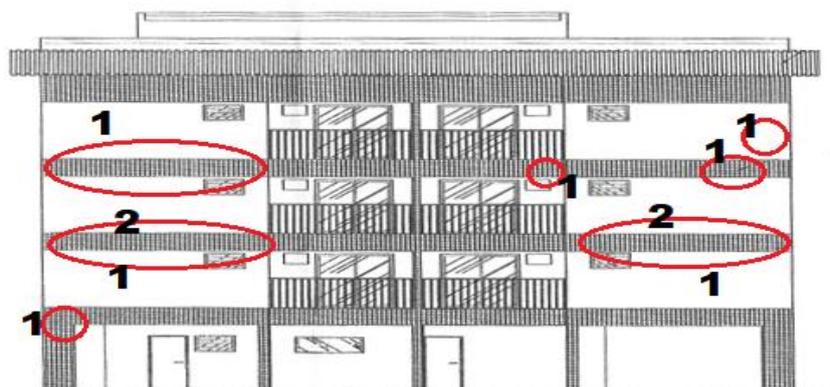
Figura 21: Localização das anomalias no corte da fachada lateral da edificação.  
Fonte: Projeto para construção de PNR SO/SG- Vila do Marex (2008)

A figura 21 mostra a localização das anomalias no corte da fachada oeste, onde o número 1 corresponde ao destacamento das placas cerâmicas e o número 2 a deterioração das juntas de movimentação.

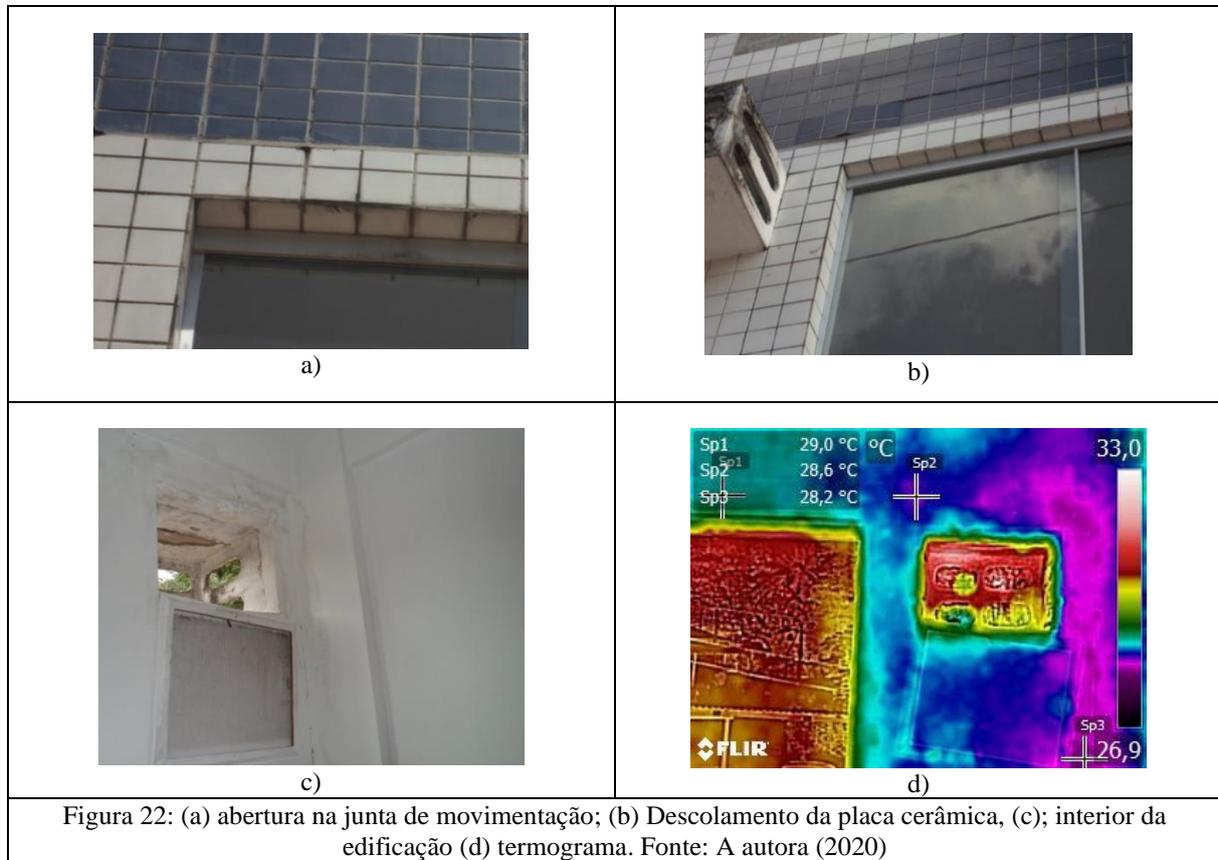
A figura (c) é a análise visual do interior da edificação, onde não é possível observar claramente os pontos de umidade, porém ao tocar a parede, a sensação de frio devido a água infiltrada é perceptível. As imagens (a) e (b) seriam a justificativa para essa patologia interna, onde há a abertura na junta de movimentação (a) e, conseqüentemente, o descolamento da placa cerâmica em (b), facilitando a infiltração da água para o interior do apartamento. Na figura (d),

por meio da análise termográfica da imagem da câmera FLIR e com auxílio do software FLIR Tools, foi possível determinar a temperatura dos diferentes pontos no termograma, representados por Sp1, Sp2 e Sp3, onde notou-se pouca variação térmica entre eles. É necessário salientar que alguns parâmetros necessários para análise quantitativa, por termografia, segundo Silva (2012) não foram considerados, como umidade relativa do ar e emissividade do material, tornando a avaliação termográfica, apesar dos dados sobre temperatura, apenas qualitativa.

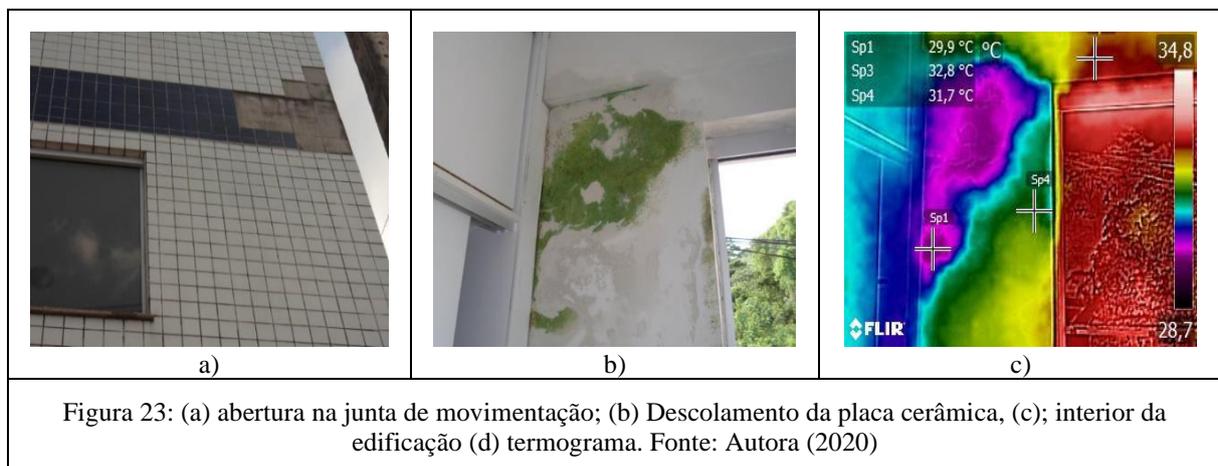
No segundo cômodo há penetração da água devido ao deslocamento do revestimento externo. Nesse termograma há uma maior disparidade de temperatura entre os pontos, provavelmente pelo fato de já ter ocorrido o deslocamento nessa área. Entretanto, não é possível a análise quantitativa por falta dos parâmetros umidade relativa do ar e emissividade do material.
