## PRINCIPAIS MANIFESTAÇÕES PATOLÓGICAS NA COBERTURA DE EDIFÍCIOS DO BAIRRO ASA SUL, BRASÍLIA-DF

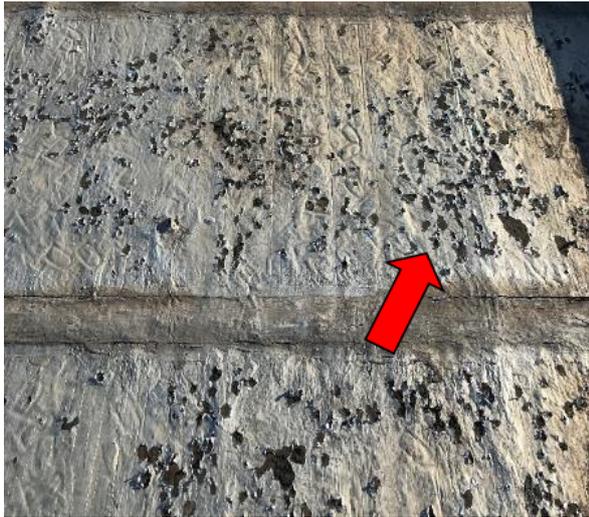
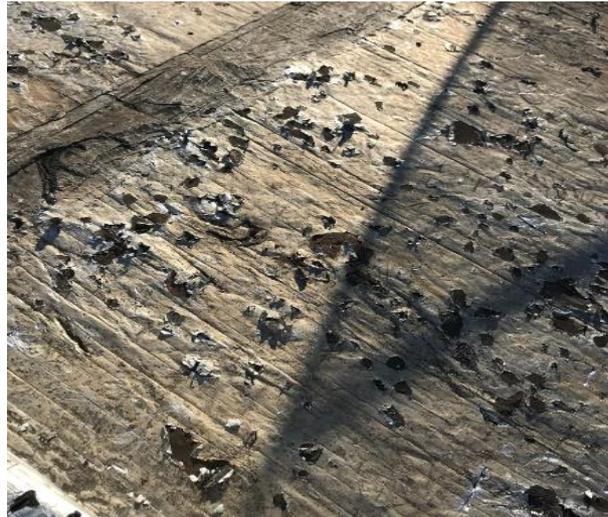
**Manifestações patológicas:** O problema mais comum, encontrado nas coberturas das edificações vistoriadas foi o desgaste no sistema de impermeabilização. Foram identificados alguns pontos de falha do revestimento aluminizado das mantas asfálticas de impermeabilização nas áreas sobre os reservatórios de água, o que pode já estar provocando infiltrações de água na estrutura do reservatório. Este material apresenta pequeno desgaste do revestimento aluminizado, conforme as Figuras 1 e 2.

**Classificação do Problema:** falha na manutenção e anomalia construtiva;

**Causa:** A camada de proteção aluminizada da manta sobre os reservatórios está extremamente exposta a radiação solar e outras intempéries. Este material, portanto, está sujeito a movimentos de expansão e retração constantes, com os ciclos climáticos diários, em que resfria e aquece. Recomenda-se a substituição do material desgastado pelo tempo de forma preventiva observando a declividade adequada da laje para os pontos de drenagem (mínimo 1%) e a capacidade dos drenos de esgotar a água acumulada, com diâmetros suficientes para este fim.

Figura 1: Impermeabilização das lajes dos reservatórios    Figura 2: Impermeabilização das lajes dos reservatórios

**Risco:** M (Grau Mínimo).

**Intervenção:** Sugere-se verificar há quanto tempo que foram realizadas as últimas impermeabilizações e caso possuam idade superior a 10 anos (ou a idade de substituição indicada pelo fabricante), recomenda-se uma nova impermeabilização da cobertura, visando a prevenção de infiltrações futuras.

Caso se proceda à substituição da impermeabilização, sugere-se procedimento a seguir. Primeiramente, recomenda-se remover o material de impermeabilização existente. A NBR 9575 (2010) recomenda que seja feita a regularização das superfícies localizadas abaixo das mantas com argamassa desempenada de cimento e areia, com caimento mínimo de 1% em direção aos ralos. Arredondar ou chanfrar cantos vivos e arestas, de forma a permitir um ajustamento contínuo do sistema impermeabilizante, sem dobragem em ângulo, tubulações emergentes e ralos que deverão estar rigidamente fixados, a fim de garantir a perfeita execução dos arremates. A execução de arremates no ralo é, provavelmente, o detalhe mais importante do processo de impermeabilização. Tal execução é feita com aplicação de sucessivas demãos que adentram a abertura do piso, podendo ou não receber reforços de estruturantes têxteis e, quando aplicados à quente, devem ser dimensionados para suportar as temperaturas de aplicação. A já citada norma de impermeabilização, NBR 9575 (2010), refere que os coletores devem ter diâmetro que garanta a manutenção da seção nominal dos tubos prevista no projeto hidráulico após a execução da impermeabilização, sendo que o diâmetro nominal mínimo é 75 mm. A região em torno do ralo deve ser rebaixada para que se execute um reforço de impermeabilização, sendo que esta deve ficar bem aderida à face interna do ralo. Caso contrário, a água será succionada por capilaridade para baixo da camada impermeabilizante.

Quanto a aplicação da manta aluminizada, recomenda-se a limpeza do local, sem resíduos, restos de argamassa, madeiras, pontas de ferro, graxa, óleo e partículas soltas. Se necessário, lavar o local com hidrojateamento ou com escova de aço e água. Esperar secar. Para a aderência da manta em toda a área, incluindo rebaixos, aplicar uma demão de primer asfáltico. Aguardar a secagem do primer asfáltico, antes da colagem das mantas asfálticas aluminizadas. Com um maçarico de boca larga e gás GLP, aquecer o primer asfáltico e a parte inferior da manta asfáltica aluminizada até o plástico de proteção derreter. A chama do maçarico deve derreter superficialmente o filme de polietileno e o asfalto em toda a extensão da manta asfáltica aluminizada, deve-se evitar que a manta seja perfurada devido à intensidade e tempo prolongado de exposição à chama do maçarico. Sugere-se, nas paredes externas das casas de máquinas, caso as fissuras estejam realmente vedadas, a pintura com manta líquida com acabamento final com pintura (utilizar Vedapren Parede ou similar). Todos os serviços acima descritos devem ser executados por profissionais legalmente habilitados e especializados, com Anotação de Responsabilidade Técnica (ART) registrada junto ao CREA-DF.

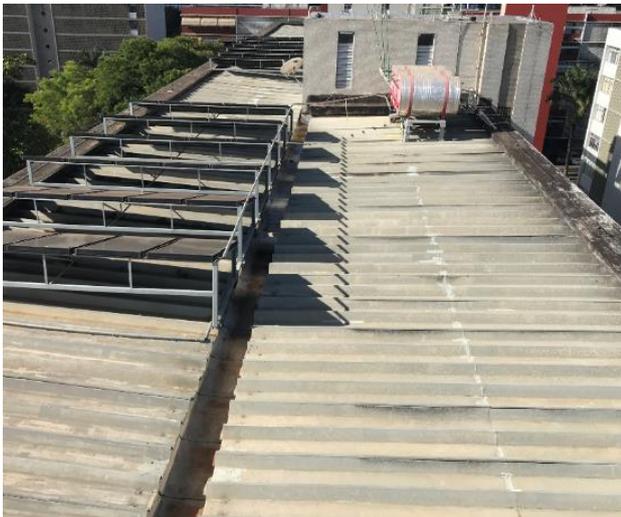
**Manifestações patológicas:** Alguns pontos de contato entre telhas careciam de calafetação (Figuras 3 e 4), além disso, as telhas aparentam desgaste natural pelo tempo de uso, embora retenham sua capacidade de vedação. Foram observadas algumas telhas quebradas (Figuras 5 e 6), com pedaços de telhas posicionados sobre elas e falta de vedação nos pontos de ligação da telha com os parafusos de fixação.

Figura 3: Falta de calafetação das telhas

**Classificação do Problema:** Falha na manutenção;

**Causas:** Houve desgaste natural ao longo do tempo e falta das devidas manutenções periódicas indicadas pelo fabricante.

**Risco:** M (Grau Mínimo)

**Intervenção:** Recomenda-se substituir as telhas que apresentam rachaduras, que estejam quebradas e (ou) que estejam recobertas por pedaços de telhas. Proceder com a calafetação das aberturas e cabeças de parafusos de fixação da telha para uma perfeita vedação dessa abertura.

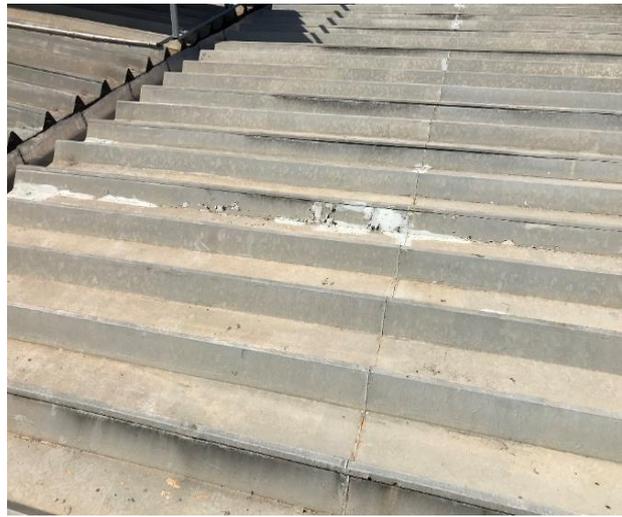
Figura 4: Falta de calafetação e (ou) substituição das telhas

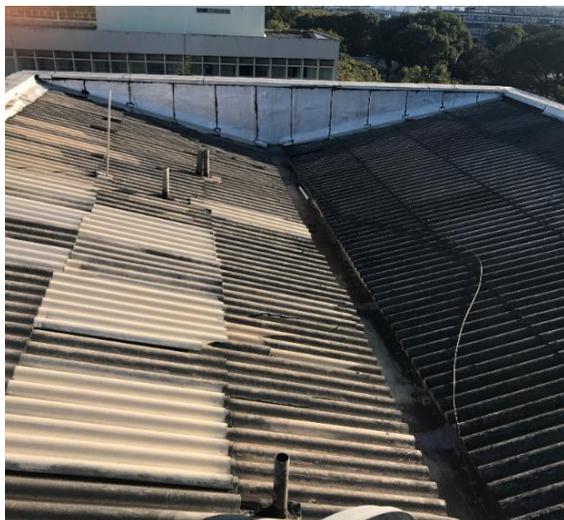
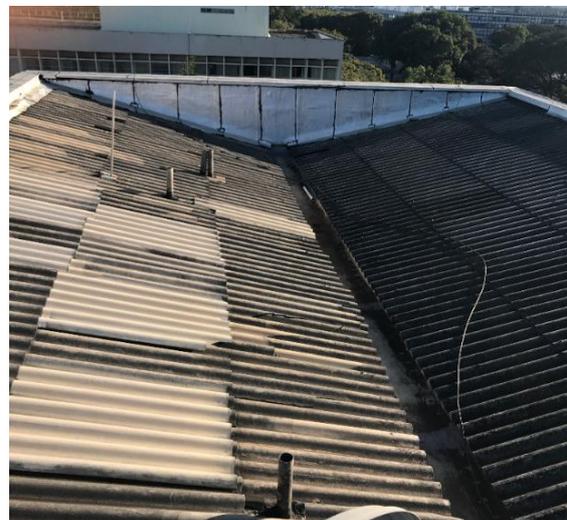
Figura 5: Telhas quebradas

Figura 6: Telhas quebradas

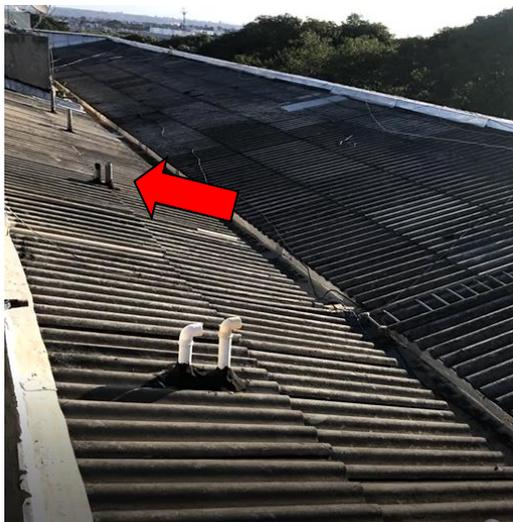
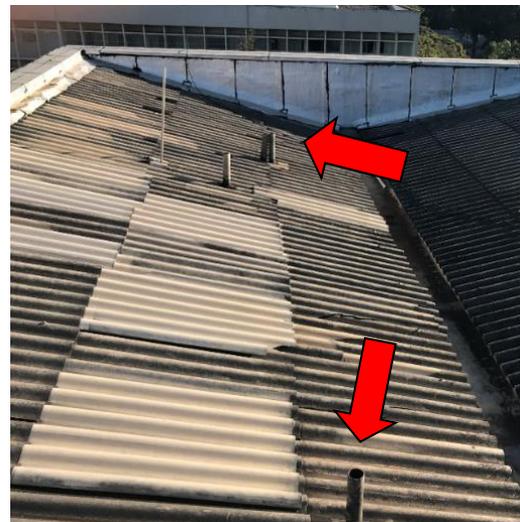
**Manifestações patológicas:** Falta de conexão de PVC do tipo Terminal de Ventilação no topo do tubo para as colunas de ventilação do esgoto, como é possível observar nas Figuras 7 e 8.

Figura 7: Falta de terminais de ventilação

Figura 8: Falta de terminais de ventilação

**Classificação do Problema:** anomalia construtiva;

**Causas:** Falta de utilização de uma conexão tipo terminal de ventilação (ou Joelho de 90 graus, menos recomendado) no topo dos tubos de suspiro. A falta dessa conexão permite o escoamento de águas de chuvas para dentro dos tubos que deveriam servir somente para eliminação de gases provenientes do esgoto do edifício.

**Risco:** M (Grau Mínimo).

**Intervenção:** Recomenda-se utilizar o terminal de ventilação (Figura 9), (ou Joelho de 90 graus, embora menos recomendado) no topo dos tubos de ventilação e proceder as inspeções periódicas dos tubos ao longo do tempo de utilização;

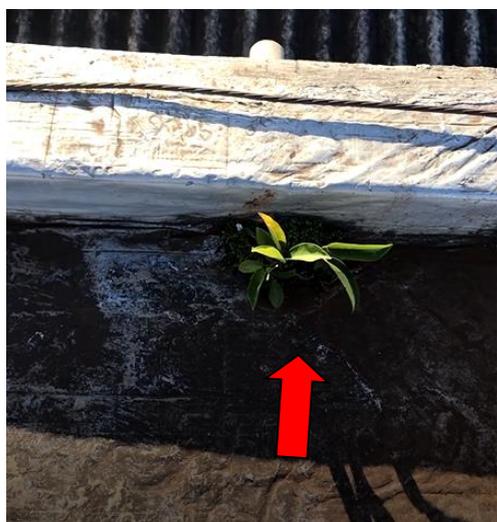
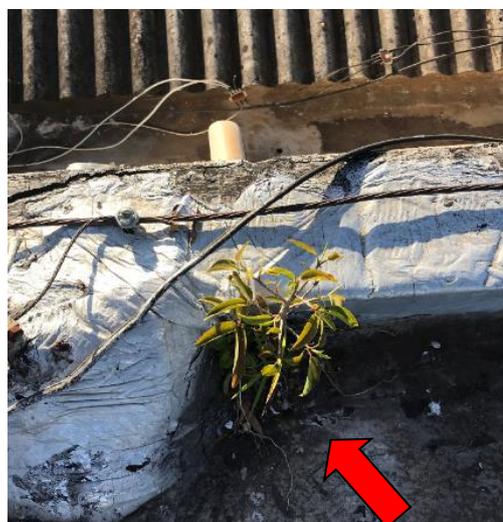
**Manifestações patológicas:** alguns dos buzinotes (drenos) das lajes de teto dos reservatórios encontram-se entupidos com matéria orgânica e vegetação, além do próprio material impermeabilizante, como é possível observar nas Figuras 10 e 11.

**Classificação do Problema:** Falha na manutenção e anomalia construtiva;

**Causa:** Durante a regularização da argamassa sob as mantas asfálticas não foi previsto rebaixo em torno dos drenos, para que quando fossem aplicadas as mantas, os drenos não tivessem seus diâmetros originais reduzidos. Isto causou restrição do diâmetro e, portanto, ao escoamento da água da superfície, com acúmulo de matéria orgânica que, com a umidade, permite o desenvolvimento de plantas no local, o que restringe ainda mais a passagem de água, obstruindo a boca do tubo em um ciclo vicioso. É possível, ainda, que haja pequenas fissuras nas mantas que aumentem o acúmulo de umidade. Isto pode ser melhor verificado com a remoção das plantas e limpeza do local.

Figura 10: Buzinotes com abertura interrompida

Figura 11: Buzinotes com abertura interrompida

**Risco:** R (Grau Regular).

**Intervenção:** Primeiramente, recomenda-se remover as plantas, mantendo os buzinotes desobstruídos e limpos periodicamente, porém sugere-se a substituição por drenos com diâmetros maiores (mínimo 75 mm) para evitar o entupimento no caso de chuvas mais intensas. Para manter este diâmetro, o sistema de impermeabilização deve ser

refeito, especialmente neste local, com previsão de rebaixos em torno destes drenos. Com a remoção das plantas deve-se observar se há outros prejuízos à integridade das mantas naqueles locais.
