ANÁLISE DE MANIFESTAÇÕES PATOLÓGICAS EM UMA EDIFICAÇÃO ESCOLAR EM ITAJAÍ/SC

Este trabalho tem como objetivo identificar as principais manifestações patológicas existentes, suas causas e origem prováveis, em uma edificação escolar localizada na cidade de Itajaí – SC. O documento aponta as possíveis irregularidades construtivas e manifestações patológicas encontradas, detalhando e descrevendo os problemas identificados e investigações quanto às suas possíveis causas e origem. As inspeções procedem ao diagnóstico das manifestações patológicas da edificação, que interferem no estado de utilização do imóvel. Vários são os aspectos a serem verificados, como desempenho, vida útil, utilização e segurança. A partir dos registros fotográficos foi possível catalogar as manifestações patológicas, seus mecanismos de formação e sugerir possíveis estratégias de correção para cada caso. A principal incidência de manifestações patológicas encontradas foram fissuras, que em sua maioria, surgiram em decorrência do recalque diferencial. Esta análise foi de extrema relevância para a indústria da construção civil, uma vez que permite a avaliação e o conhecimento das possíveis causas e danos, para uma c

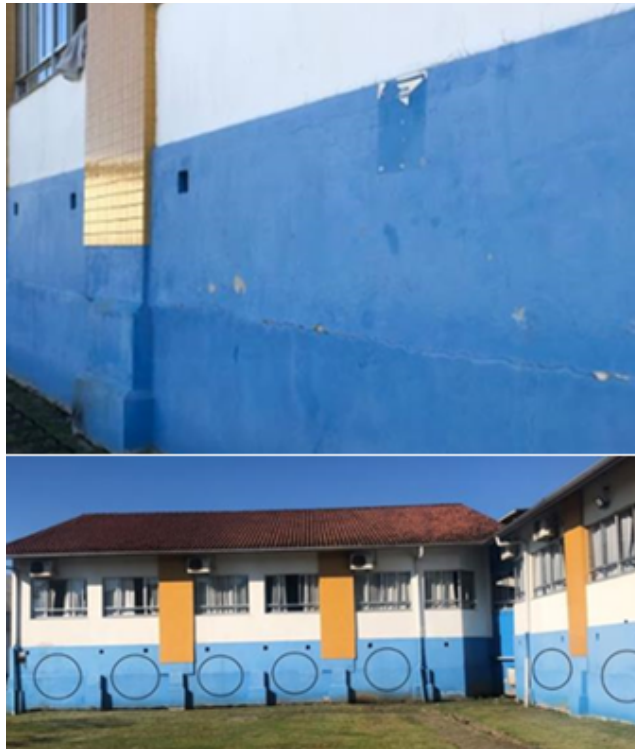
- a. Caso 1: Existe uma abertura alongada que, em sua maioria, caracteriza-se com uma fissura, que segue como uma linha retilínea contornando as paredes externas, conforme Figura 1.

Figura 1: Fachadas com incidência de fissura contínua

Conforme descrito na Anamnese, existia um talude de aproximadamente 1,50m de altura que contornava toda a escola. Esse talude servia como uma barreira de estabilidade para a estrutura, uma vez que, após a retirada do mesmo, a fundação demonstrou sinais visíveis de recalque, que conseqüentemente, causou a fissura progressiva em quase todo o contorno. A origem do recalque se deu por erro de dimensionamento (projeto e execução) da fundação e da estrutura. Além de estar relacionada com vazamentos de água – de tubulações que passam no interior da edificação, que causam erosão do solo e, conseqüentemente, transporte do mesmo, gerando um “vazio”, por onde uma parte da fundação cede.

Dessa forma, a remoção do talude, além de demonstrar visualmente o processo que já existia, intensificou o processo de desestabilização.

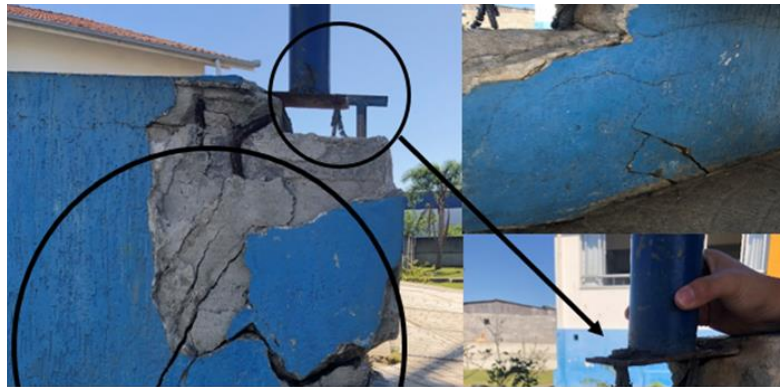
- b. Caso 2: A Figura 2 apresenta fissuras devido ao cisalhamento e um corrimão metálico desprendido da estrutura devido ao deslocamento do concreto e das fissuras originadas no local.

A manifestação patológica encontra-se na subida da rampa que dá acesso aos fundos da escola, onde se encontra o início do corrimão metálico. Como nota-se na Figura 2, há fissuras e trincas. A fissura que aparece próxima ao apoio da subida da rampa em um ângulo de 45° foi causada devido à alta porosidade do concreto aliada a erros de execução da rampa – ausência ou montagem inadequada das armaduras. Dessa forma, esses dois fatores causaram “brechas” na estrutura, ocasionando a infiltração da água, o que intensificou o deslocamento do material e fissuramento por cisalhamento.

Figura 2: Fissuras de deslocamento

Portanto, destaca-se como principal causa desta manifestação, a má qualidade do concreto e erros de dimensionamento estrutural, visto que no local em que ocorreu disgregação do concreto, há falta de armadura transversal. A má execução da rampa causou infiltração de água, o que intensificou o deslocamento do material e a fissuração por cisalhamento. Já no corrimão, é possível perceber a sua má fixação, dada por chumbadores inadequados e devido ao deslocamento do concreto, como também é possível perceber na Figura 2.

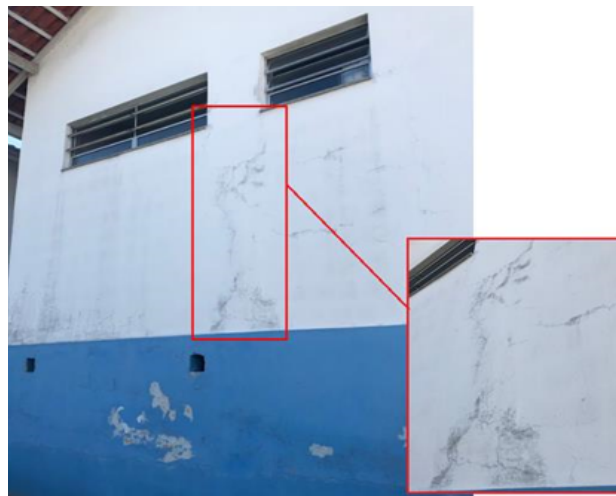
- c. Caso 3: Há uma fissura vertical alongada na superfície central da parede externa da edificação. Quanto à sua geometria, a abertura inicia-se verticalmente no centro e percorre a parede em 45° em direção aos cantos das janelas, conforme Figura 3.

Figura 3: Fissura central em parede externa

A fissura foi causada por abertura na parede posterior à execução da mesma, relacionada à passagem da tubulação de ar condicionado.

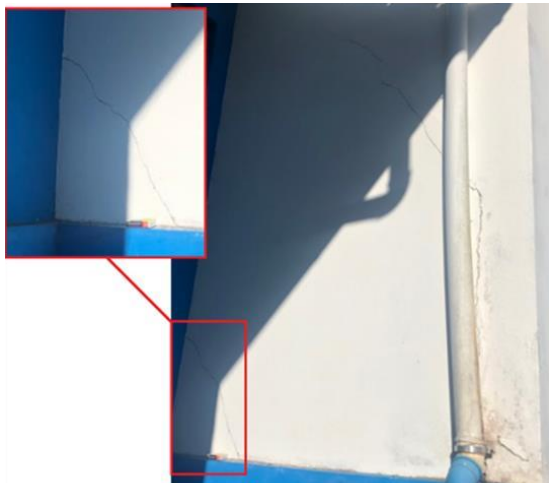
- d. Casos 4 e 5: De acordo com sua geometria e localização, conforme Figura 4 e 5, sugere-se que as fissuras apresentadas têm origem na movimentação do terreno e consequentemente recalque diferencial neste trecho da edificação. Essas manifestações são causadas pela descontinuidade da base em que a edificação está sustentada, causando “quebra” do elemento quando suas bases se apresentam desniveladas. A origem do recalque diferencial se encontra em erros de projeto e execução da estrutura e da fundação da edificação.

Figura 4: Fissuração longitudinal seguida de inclinada

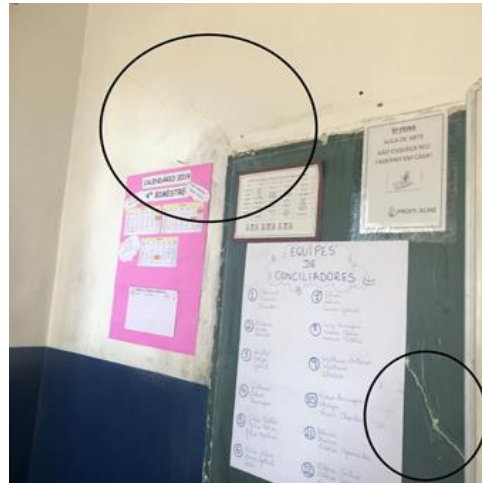
Figura 5: Fissura em 45° na sala de aula

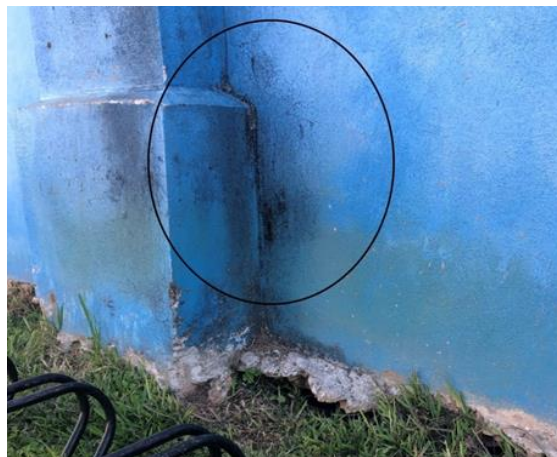
- a. Caso 1: A Figura 6 apresenta emboloramento na parte inferior da parede, próximo à grama.

Figura 6: Fachada externa com umidade

A possível causa do aparecimento do bolor está diretamente ligada a fonte de umidade existente no local, além disso, através da inspeção, foi detectado que a região recebe pouca incidência de luz solar. Regiões próximas à grama também são favoráveis ao aparecimento de fungos e microrganismos. A origem desta umidade pode estar ligada a existência de microfissuras que facilitam a infiltração de água, deixando o ambiente exposto à umidade.

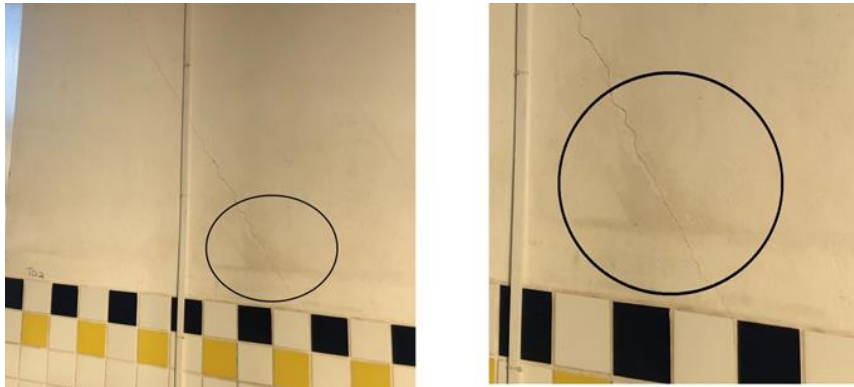
- b. Caso 2: A Figura 7 apresenta uma mancha de umidade na parede, junto à uma fissura de 45°.

Figura 7: Umidade próxima à fissura

Essa mancha de umidade foi causada por pela infiltração de água, devido à fissura, que permite que a água percole com mais facilidade. A origem da fissura pode estar diretamente ligada ao recalque diferencial que a estrutura está sofrendo, evidenciada pelo posicionamento em 45°.

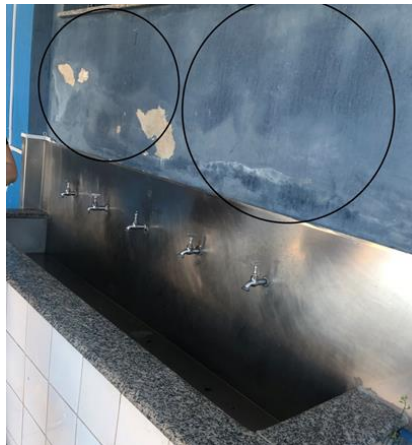
c. Caso 3: A Figura 9 apresenta manchas de umidade e descascamento da tinta na parede no bebedouro da escola.

A parede em questão localiza-se no segundo pavimento e é a mesma onde o bebedouro de água está apoiado. Devido à passagem de canalização de água, ocorre a umidade acidental, justificando a mancha presente nesta região. Esta mancha foi causada pelo vazamento de água, que pode ter sido originado por reformas feitas na escola, as quais mudaram muitas das instalações hidráulicas existentes para novas, neste caso, podendo ser até mesmo por má vedação entre canos.

Figura 9: Parede do bebedouro com problema de infiltração de umidade.

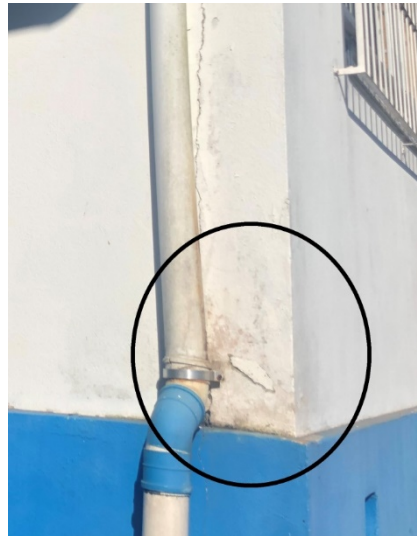
a. Caso 1: A Figura 10 apresenta dois tipos de manifestações patológicas, que são: biodegradação da pintura e descascamento.

Figura 10: Parede com biodegradação e descascamento

As manifestações patológicas encontram-se exatamente ao lado do cano de água, principalmente na parte em que o mesmo foi fixado, causando fissuras que absorveram água. A biodegradação ocorreu pela proximidade da parede à uma fonte de umidade, que é o cano presente no local, que vem da calha.

Com relação ao descascamento, este foi causado devido a um mau preparo da base e má compatibilização entre fundo e tinta, sendo agravado pela umidade local.

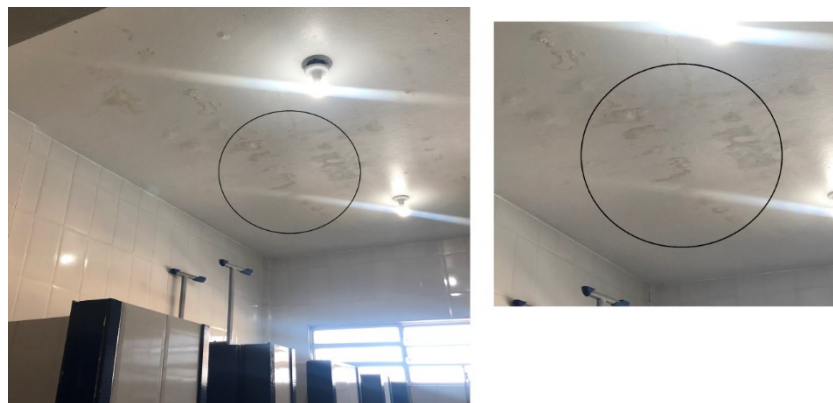
b. Caso 2: Mostra-se na Figura 11, bolhas ao longo do teto do banheiro feminino da escola.

Manifestações patológicas como bolhas estão relacionadas à aderência da tinta à superfície. Quando foi realizada nova pintura, durante a reforma, haviam substâncias/partículas na superfície existente – por se tratar de um ambiente úmido, possivelmente mofo, originado da umidade e falta de incidência solar, o que prejudicou a aderência entre nova tinta e superfície, fazendo com que a umidade absorvida, ao evaporar, empurrasse a película de tinta, formando as bolhas.

Figura 11: Bolhas no teto do banheiro

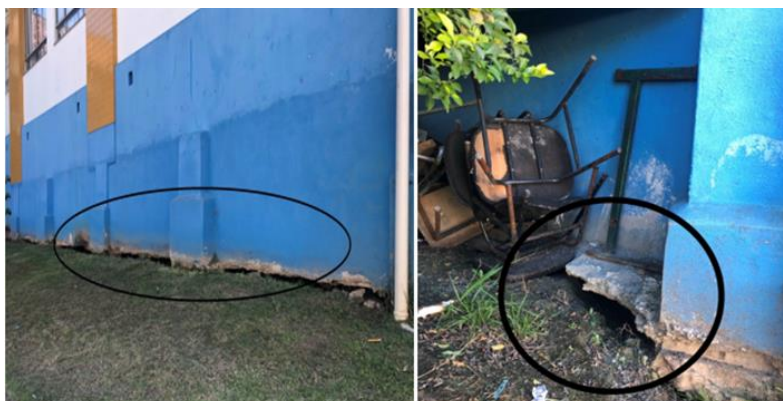
Conforme Figura 12, observa-se a ocorrência de fendas horizontais, que causam a separação da estrutura com o chão e acompanham aproximadamente metade das fachadas da escola.

Figura 12: Fenda horizontal

Na edificação, podem-se identificar diversas manifestações patológicas causadas por recalque da estrutura. E conforme já descrito, a origem do mesmo pode estar relacionada a vazamentos de água – de tubulações que passam no interior da edificação, que causam erosão do solo e, conseqüentemente, transporte do mesmo, gerando um “vazio”, por onde a fundação cede.

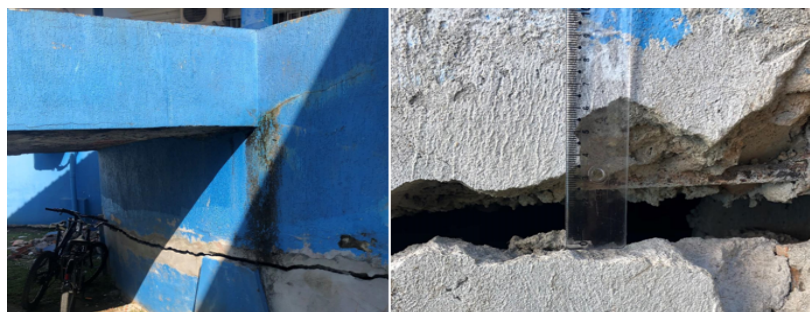
- a. Caso 1: Conforme já mencionado, foi observada uma abertura alongada que cerca a maioria das paredes externas da edificação, se apresentando de forma mais acentuada, em forma de rachadura na parte inferior da rampa. Nessa região, ocorreu ruptura do elemento, separando em duas partes com aberturas que variam entre 3 e 5,5cm aproximadamente, o que chega a caracterizar a abertura com Fenda, pronunciadas, profundas e acentuadas, podendo ser notadas nas Figuras 13 e 14.

Figura 13: Rachadura abaixo da rampa

Conforme já mencionado, o talude que contornava toda a escola servia como uma barreira de estabilidade de “máscara”, que camuflava os problemas já existentes. Após a retirada do mesmo, a fundação intensificou o processo de recalque, que consequentemente, causou a abertura. Acredita-se que a origem do recalque se deu por erro de dimensionamento (projeto e execução) da fundação e da estrutura, além de infiltração de água, seguida de erosão no solo. E a remoção do talude, além de demonstrar visualmente o processo que já existia, apenas intensificou o mesmo.

Este local foi o que mais sofreu com a ação do recalque da fundação, pois recebe também os carregamentos da rampa, que transporta ações dinâmicas regularmente na estrutura. Dessa forma, quanto mais a fundação sofre de recalque, mais progride a rachadura.

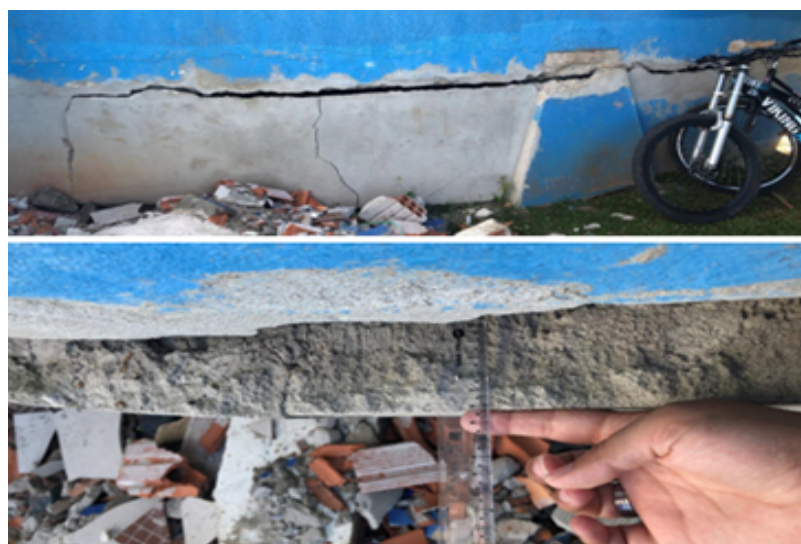
Figura 14: Vista frontal e superior da rachadura abaixo da rampa

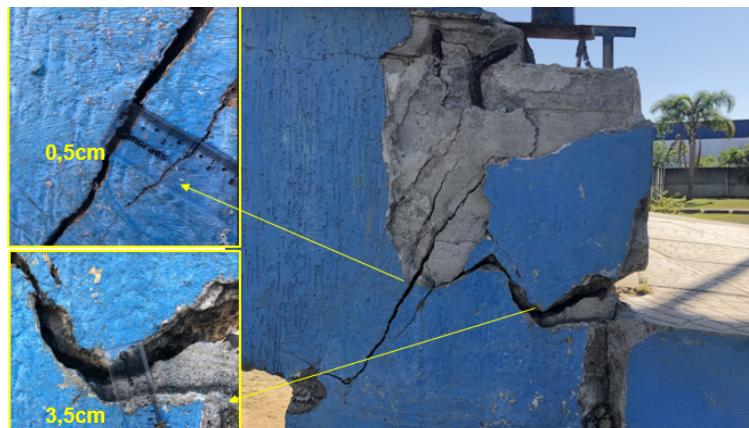
- b. Caso 2: Conforme Figura 15, há rachaduras em 45° que se iniciam no centro da peça e progridem em direção ao apoio e apresentam espessura aproximada de 0,5cm, além de rachaduras na ligação entre os elementos (rampa e pilar) com aberturas de até 3,5cm.

As rachaduras de 45° estão relacionadas às solicitações excessivas na peça, decorrente da carga dinâmica aplicada sob a rampa, que advém da própria movimentação dos alunos. Já as rachaduras na ligação entre o pilar e a rampa se dão devido à falta ou ineficiência de junta de dilatação entre eles. Sem a junta para combater os esforços dos diferentes elementos, a ação do recalque diferencial da fundação influenciou de forma muito acentuada na peça.

Figura 15: Lateral da rampa com patologia

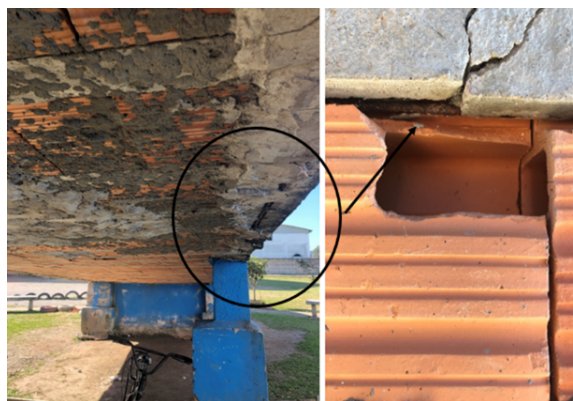
- a. Caso 1: Conforme a Figura 16, a alvenaria está exposta à agentes agressivos e a armadura se encontra em processo de corrosão.

Figura 16 - Armadura exposta

A corrosão da armadura se dá pela ação química ou eletroquímica do meio ambiente. Nesta edificação, como causas prováveis, pode-se citar a falta de manutenção, defeitos construtivos ou de projeto, cargas atuantes excessivas, ataque de agentes agressivos e a infiltração de oxigênio e umidade, que geram diferença de potencial e causam a corrosão.

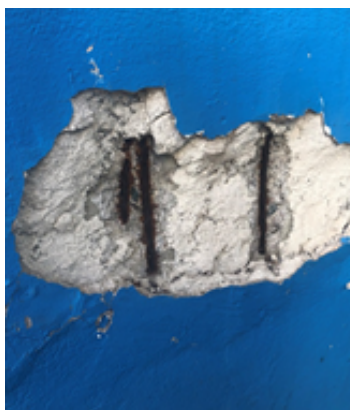
- b. Caso 2: Conforme a Figura 17, houve a corrosão da armadura causada por agentes agressivos, resultando no deslocamento do concreto de cobertura.

Figura 17: Corrosão de armadura
