ANÁLISE DAS MANIFESTAÇÕES PATOLÓGICAS EM SISTEMAS ESTRUTURAIS DO TIPO PAREDE DE CONCRETO NO AGRESTE DE PERNAMBUCO

RESUMO

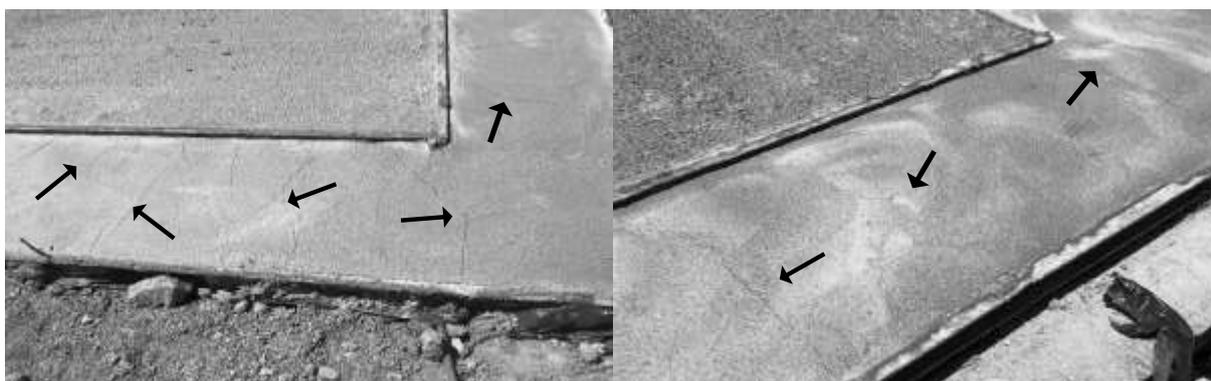
Figura 3: Fissuras em placa de radier

A possível origem das fissuras nas placas de radier se deu pela retração hidráulica no momento da cura. Isso devido a alguns fatores que ajudam o aparecimento de fissuras por retração, como grande área de superfície exposta, alta temperatura durante o dia e baixa umidade no local. O segundo indício de que esta manifestação é gerada pela retração é que foi constatado que no começo do processo de cura, com poucas horas após a finalização da concretagem, já se constataavam algumas fissuras. Na Figura 3 é possível ver as fissuras em diversas placas de radier.

Um dos principais embasamentos que comprovam a hipótese de que a origem dessa manifestação foi por retração hidráulica, é por ser observado que, quando a fundação era concretada pela manhã, com poucas horas era possível observar pequenas fissuras. Quando a concretagem foi realizada no fim da tarde, a quantidade, tamanho e extensão das fissuras foram bem menores (Figura 3). Nesse dia, a temperatura do ambiente chegou a quase 35 °C, segundo a Weather Spark (2019), o que, possivelmente, contribuiu para que as fissuras surgissem mais rápido. Outra possibilidade é a quantidade de água em excesso no momento que foi desempenando a calçada. Contudo, apesar da parte indicada na Figura 3 está apresentando somente a calçada, toda placa de radier apresentou fissuras, não apenas na parte desempenada. Assim, essa segunda hipótese também pode ter contribuído para o problema, mas não foi a principal responsável.

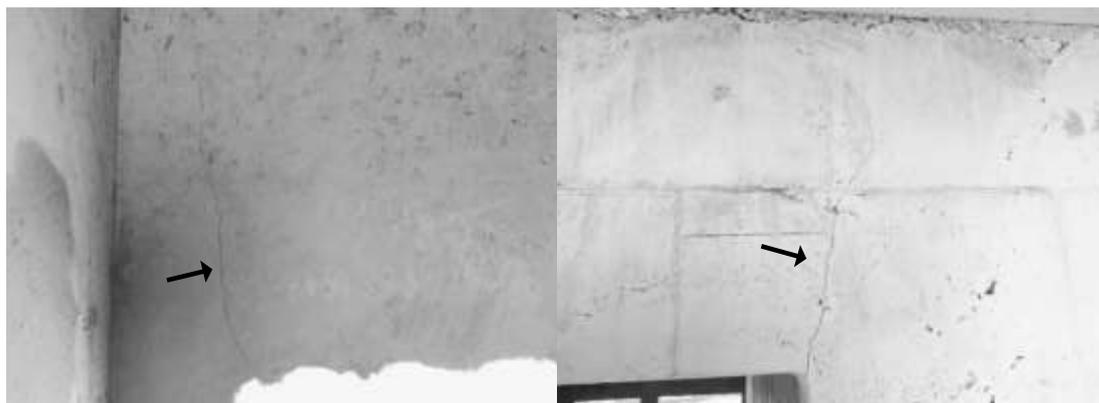
Figura 4: Fissuras na parede de concreto

As fissuras nas paredes (Figura 4) estão localizadas nos vãos que são destinados às esquadrias. Ocorrem devido à concentração de tensões nas extremidades das aberturas.

Estas manifestações ocorreram principalmente nas primeiras casas concretadas, pois, segundo relatos dos colaboradores da obra, não houve tanto cuidado nas barras de aço na diagonal, colocadas para não permitir este tipo de fissura. Em relação às lajes, nas 150 casas (100%), foram detectadas fissuras na parte superior, e 54 casas (36%) com fissuras na parte inferior. Os dois casos têm diagnósticos diferentes. As fissuras superiores (Figura 5) são decorrentes da retração hidráulica, modo análogo às fissuras do radier, pois também ficaram expostas ao sol assim como a fundação.

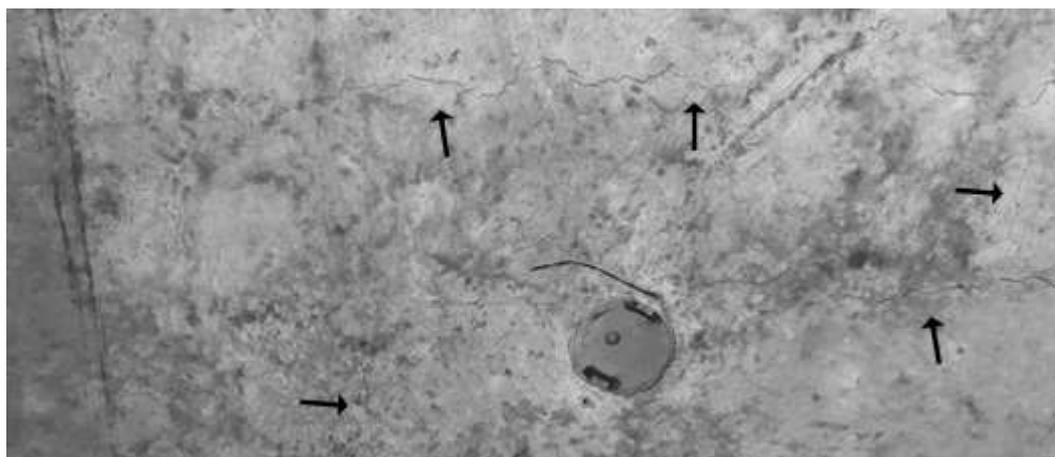
Figura 6: Fissuras na parte inferior da laje

As fissuras existentes na parte inferior da laje (Figura 6) estão ligadas a três fatores. O primeiro é que entre a concretagem aproximadamente de número 60 e 150, os eletrodutos foram presos à tela de aço por baixo, de modo distinto ao projeto.

Esta medida foi tomada a fim de reduzir a espessura da laje de 13 cm para aproximadamente 8 cm, visando usar menos concreto. Essa atitude foi tomada pelo engenheiro de execução da obra, sem consulta ao calculista. Tudo com vistas no lucro desenfreado. Assim, o eletroduto ocupou o lugar do cobrimento, ficando muito próximo da face do concreto, passando somente a argamassa do concreto, que é uma parte muito frágil. Além disto, muitos dos espaçadores, que têm função de garantir o cobrimento mínimo, quebram ou saem do lugar durante a concretagem. Isto os deixam muito próximos da face do concreto. Muitas das fissuras apresentadas estão justamente nos locais que passam os eletrodutos e, como se trata de uma área de concreto frágil (tração), levou o aparecimento de fissuras em muitas casas.

Porém nem todas as fissuras que apareceram estavam abaixo do eletroduto, levando ao segundo e terceiro fator. Com a diminuição da espessura da laje, mas mantendo o espaçamento da tela de aço em relação à placa do teto, a face inferior da laje, a tela de aço subiu em relação à área de tração, fazendo com que não trabalhe como deveria. E também todos os escoramentos estavam sendo retirados com apenas dois a quatro dias após a concretagem, dependendo do dia que ocorreu

a concretagem. Tudo isso sem consulta ao engenheiro calculista, uma situação preocupante, pois normalmente as escoras deveriam permanecer até os 28 dias usuais.

As fissuras existentes na parte inferior da laje estão no topo da lista pois apresentam um grande risco a um curto prazo caso tenha uma evolução. Seguido da formação de vazios quando há exposição da armadura em aço. As fissuras nas paredes, apesar de não ter um grande risco a curto prazo, há uma certa preocupação quanto a evolução das fissuras. As fissuras das placas de radier e da parte superior da laje são proporcionadas pelo mesmo motivo, tem a mesma causa e, obviamente, tem o mesmo resultado. Assim, como a segregação do concreto e a formação de vazios, que apesar de não serem causadas pelo mesmo motivo, tem a mesma forma de tratamento e o mesmo grau de prioridade.

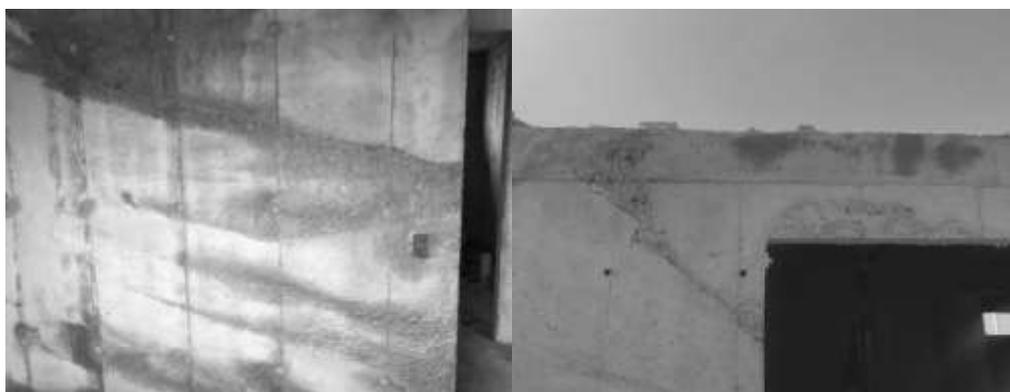
Figura 7: Segregação do concreto

Dentre os problemas que estão sendo analisados neste trabalho, a segregação do concreto (Figura 7) é o de menor risco, sendo facilmente resolvidos.

Em todas as paredes das casas foram identificados pontos de segregação, em tamanhos diversos. A manifestação existente na imagem da esquerda na Figura 7 foi um caso quanto ao tamanho da área afetada. Nessa mesma casa, também ocorreu esse fenômeno em outros pontos, que demonstram relativamente uma grande área atingida, quando comparado a outros locais que apresentaram segregação. Devido o concreto ter tido problemas com resistência, o principal motivo para o aparecimento acima do normal dessa manifestação provavelmente foi no processo de dosagem. Mas as principais causas para o aparecimento dessas manifestações estão atreladas à falta de desmoldante ou da não limpeza correta das placas.

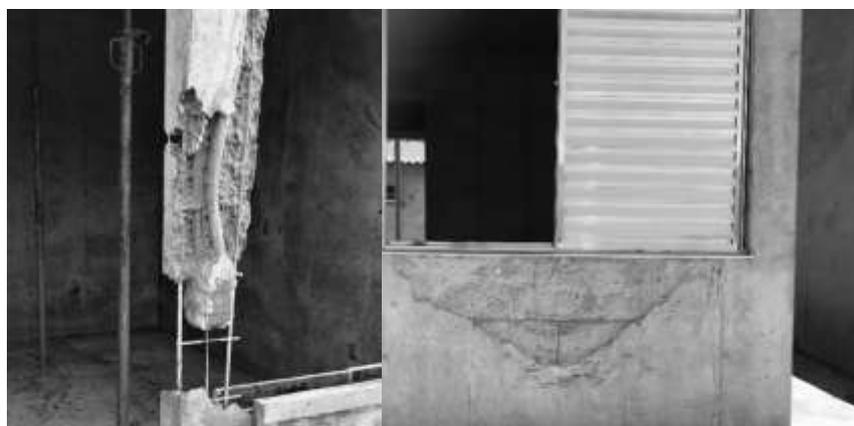
Figura 8: Formação de vazios

Apesar de apresentar em menor frequência, os vazios (Figura 8) têm um potencial muito grande para acarretar problemas a longo prazo, quando não tratado corretamente.

Apesar dos casos identificados na Figura 8 serem de maior intensidade, a maioria dos vazios (falhas de concretagem) encontrados são mais simples. Estas manifestações ocorreram devido o concreto não preencher totalmente os espaços. Estão ligadas a dois fatores: o traço utilizado do CAA não foi compatível com as dificuldades de passagem; e a utilização do agregado miúdo sem análise ou tratamento, onde por exemplo, não foram retirados resíduos orgânicos (vegetações, por exemplo), o que pode levar a obstrução em lugares com espaços reduzidos.
