ESTUDO DE CASO: INTERDIÇÃO DEVIDO ÀS MANIFESTAÇÕES PATOLÓGICAS APARENTES EM UMA OBRA NA CIDADE DE CASCAVEL - PR

RESUMO

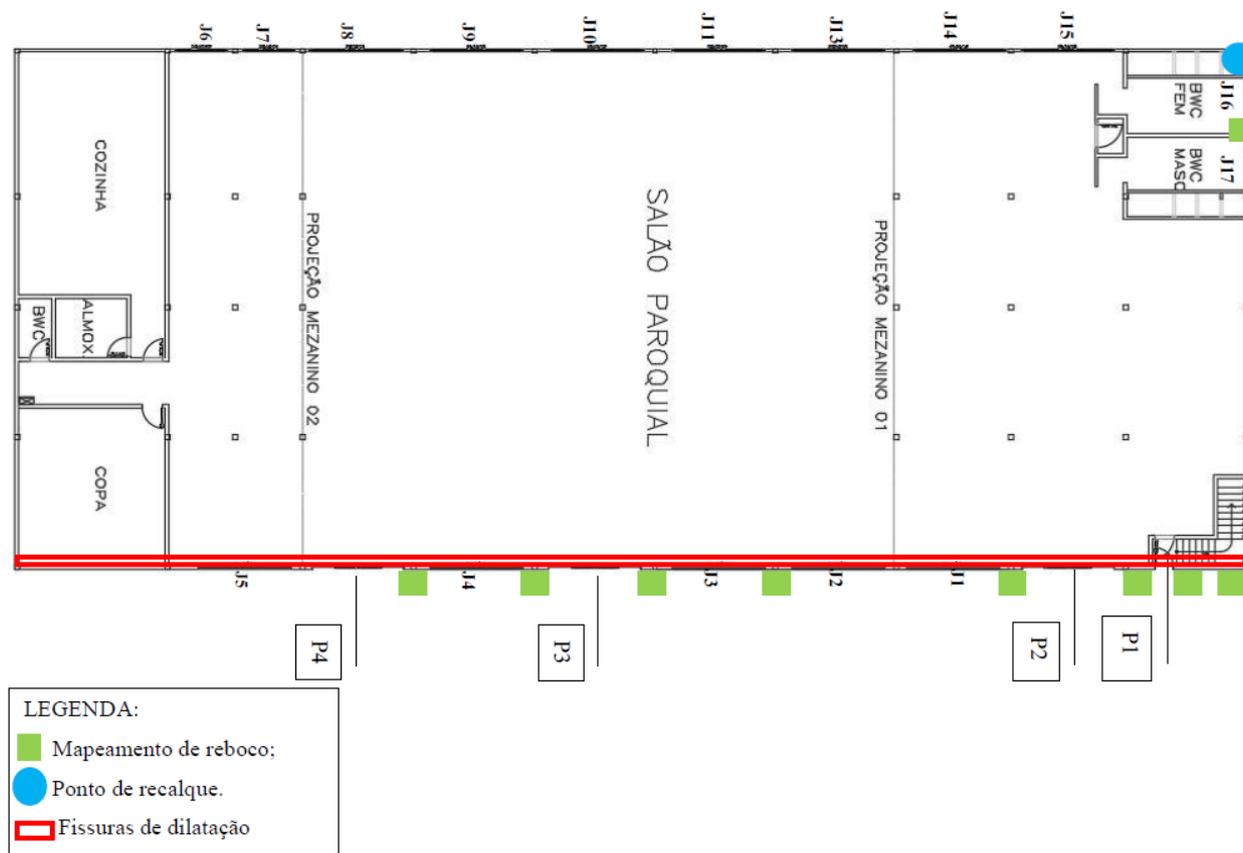
Figura 4: Mapeamento dos problemas patológicos identificados na edificação.

A maior parte das anomalias encontrava-se tangenciando os elementos estruturais como pilares e vigas, no entanto não afetavam a estrutura dos mesmos. De acordo com a metodologia adotada para classificação das anomalias, na Tabela 2 pode-se observar a ordem de prioridade de reparo das anomalias conforme matriz GUT.

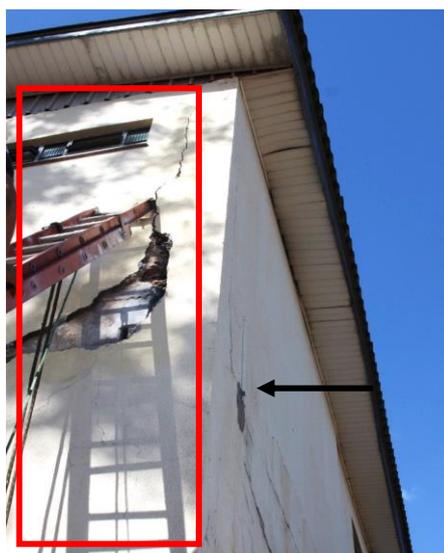
As fissuras provenientes do recalque diferencial acompanham a extensão do pilar e descem diagonalmente ao sentido contrário ao ponto de recalque diferencial, conforme pode ser visualizado na Figura 5.

Figura 5: Fissuras e trincas causadas por recalque diferencial na fachada frontal e fachada lateral direita.

De acordo com a escala GUT, utilizada para classificação das anomalias quanto à ordem de prioridade de manutenção, as fissuras provenientes de recalque diferencial da fundação estão caracterizadas com prioridade 125 (cento e vinte e cinco). No caso da edificação em questão, a causa das fissuras provenientes de recalque diferencial da fundação se dá pela existência de uma fossa séptica na lateral da edificação, a qual, além de não estar em uso, não foi desativada de acordo com as normas específicas.

Tais anomalias têm origem em um possível erro de projeto e execução e para realizar o reparo da estrutura, sugere-se; primeiramente, a estabilização do ponto de recalque, item imprescindível para proceder com qualquer tipo de manutenção, pois de acordo com Thomaz (1989) é necessário avaliar a movimentação da estrutura e a recuperação somente poderá ser realizada após a paralisação total da movimentação de recalque da edificação.

Levando em consideração as circunstâncias em que a edificação se encontra, seria necessário aterrar a fossa séptica, para que o recalque não volte a ocorrer. Após aterramento da fossa, sugere-se a execução de um sistema de drenagem das águas pluviais, visto que a água costuma acumular no canto do lote, na junção entre os muros da fachada frontal e fachada lateral (direita).

Com a drenagem executada, seria necessário demolir as alvenarias externas (fachada frontal e fachada lateral direita), a fim de diminuir o peso exercido nos consolos que se encontram danificados. Com a demolição das alvenarias realizada, o próximo passo é a estabilização do ponto de recalque, por meio de reforço da fundação, no entanto, é imprescindível tomar cuidado com o tipo de fundação adotada, visto que não pode ocorrer vibração durante a execução, pois a edificação encontra-se em estado crítico.

Após a realização do reforço da fundação, sugere-se a inserção de consolos metálicos, para evitar a substituição total dos elementos estruturais danificados. O último passo do reparo é a execução da alvenaria, demolida para realizar os procedimentos.

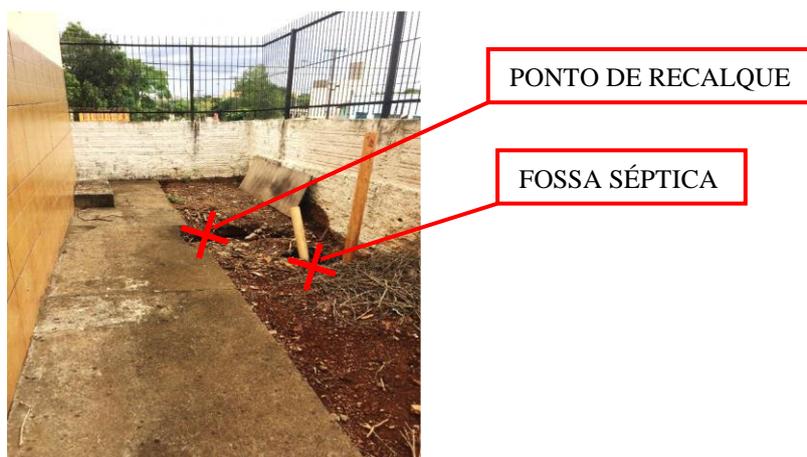
Além do exposto acima, o terreno possui declividade sentido ao muro, o qual não possui escoamento das águas pluviais e, quando na presença de chuvas torrenciais, gera um acúmulo de água no canto do muro, região próxima à fossa e ao ponto de recalque da edificação, conforme indicado na Figura 6.

Figura 6: Localização do recalque e da fossa séptica.

Um fato aliado ao outro, ocasionou o carreamento do solo para dentro da fossa, gerando um alívio de tensões na região da fundação da edificação, o que ocasionou o recalque diferencial. De acordo com Thomaz (1989), o solo é constituído de partículas sólidas envoltas em água, ar e matéria orgânica, onde sob o efeito de cargas externas está suscetível a deformações diferenciadas caracterizadas como recalque, tal fato acarreta em manifestações patológicas que segundo Milititsky, Consoli e Schnaid (2015) é reconhecível devido à movimentação das fundações e a fissuração de elementos estruturais.

Inicialmente realizou-se o aterramento da fossa séptica que estava em desuso, pois a mesma encontrava-se a menos de dois metros da fundação comprometida da edificação e contribuía diretamente para o acontecimento do recalque diferencial.

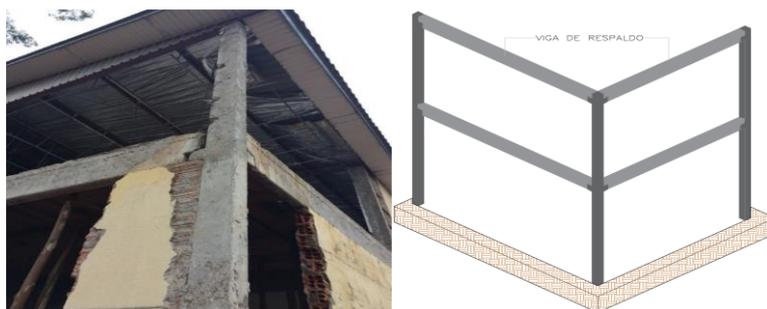
Além do exposto, a edificação não possui viga de fechamento, conforme pode ser visualizado na Figura 7, sendo que o elemento citado seria necessário para estabilidade global da edificação.

Figura 7: Evidência da ausência da viga de respaldo.

A décima etapa referiu-se à execução das vigas de fechamento, após retirar as escoras da edificação, foram executadas as vigas de fechamento na região de junção entre a fachada frontal e fachada lateral direita.

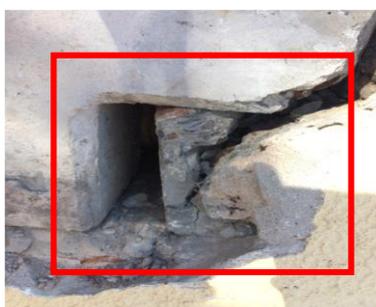
A situação crítica de acordo com a escala GUT foi o ponto de recalque, na região de junção entre a fachada frontal e fachada lateral direita, onde a mesma obteve grau 125 (cento e vinte e cinco) e foi classificada com risco extremamente alto. Nesse caso, a interdição do local torna-se válida levando em consideração que a edificação estava em risco de ruína devido ao comprometimento dos elementos estruturais como pode ser observado na Figura 8.

Figura 8: Estado crítico da estrutura do consolo do pilar.

A nona etapa referiu-se à execução dos consolos metálicos para substituição dos consolos pré-moldados que se encontravam degradados. Os consolos existentes foram demolidos, pois já não exerciam sua função estrutural necessária aos esforços solicitantes da presente edificação. A laje e as vigas encontravam-se escoradas e os pilares atirantados quando foram executados os consolos metálicos, conforme pode ser observado na Figura 11.

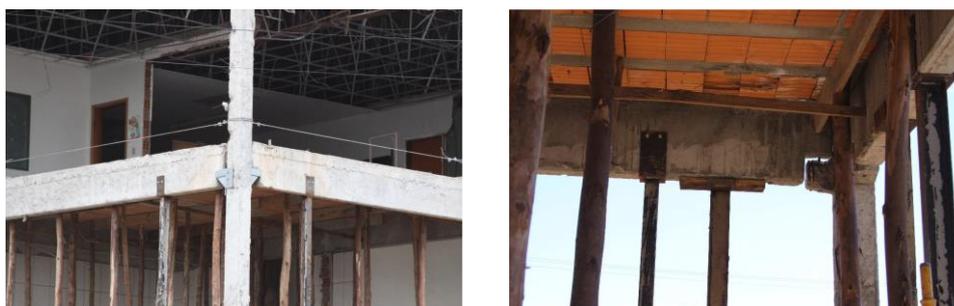
O pilar de canto encontrava-se desalinhado, tombando para o lado de fora da edificação, devido à ausência de viga de fechamento. Ainda com as alvenarias demolidas, realizou-se o realinhamento dos pilares por meio de tirantes metálicos. Os quais permaneceram nos pilares até o reforço da fundação ser executado (Figura 9).

Figura 9: Atirantamento do pilar de canto e escoramento das vigas e laje.

Após isso foi realizado o escoramento da laje por meio de escoras de eucalipto, que foi necessário a fim de evitar que a laje cedesse, visto que as vigas seriam posteriormente erguidas por meio de macacos mecânicos. Realizou-se assim o escoramento das vigas por meio de escoras metálicas (Figura 9) para evitar a torção dos elementos de concreto pré-moldado. O escoramento realizado tanto na laje, por meio de escoras de eucalipto, quanto nas vigas, por meio de escoras metálicas, foi necessário a fim de evitar que a laje cedesse e as vigas sofressem momento torsor, levando em consideração a posterior suspensão da estrutura da edificação, por meio de macacos mecânicos.

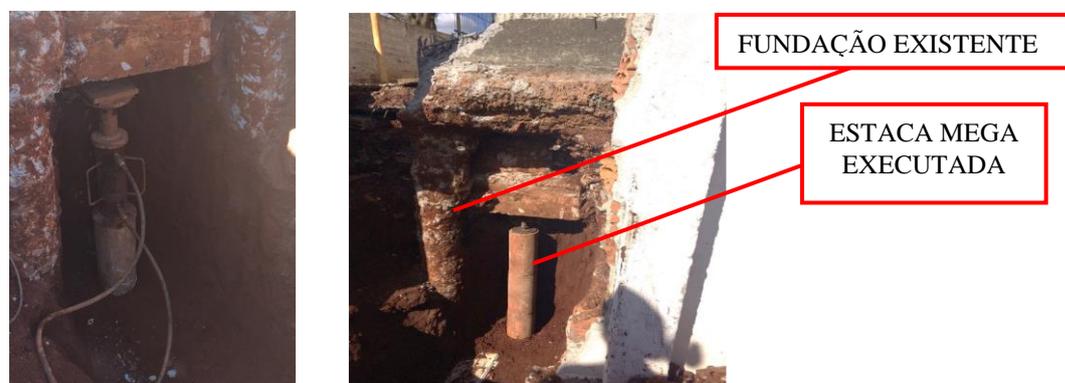
Figura 10: Estaca mega sendo executada para reforço da fundação.

Para a recuperação da fundação, optou-se pela execução de uma estaca mega para reforço da fundação existente, tanto escavação quanto concretagem do bloco. A estaca mega foi realizada em total acordo com a NBR 6122/2010, por empresa habilitada e reconhecida na cidade de Cascavel – PR e região. A estaca foi cravada no solo por meio de macaco hidráulico, com mínima vibração, contribuindo para a integridade da estrutura em sua totalidade. Tal procedimento pode ser observado na Figura 10.

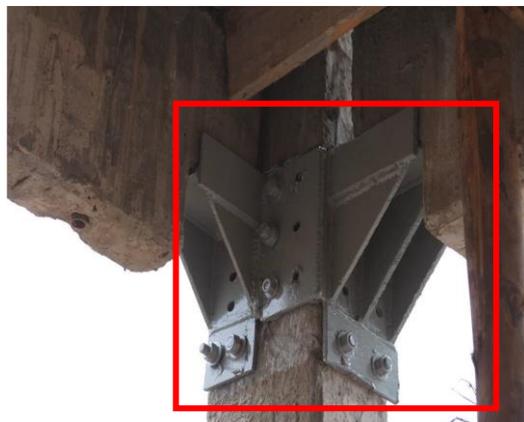
Figura 11: Substituição dos consolos existentes por consolos metálicos.

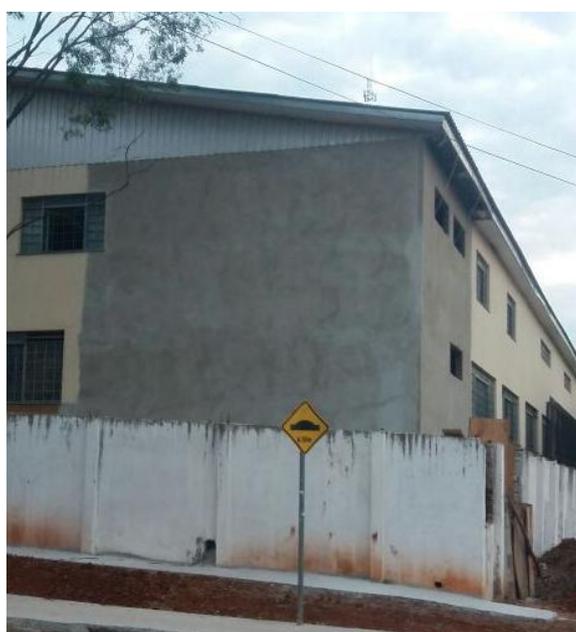
Figura 12: Alvenaria de fechamento finalizada.

A etapa final de recuperação referiu-se à execução do chapisco, emboço, reboco, pintura (acabamentos em geral). Os itens necessários para a execução dos acabamentos da alvenaria foram executados pela mesma equipe que executou as paredes em *drywall*. Pôde-se acompanhar a execução dos acabamentos de reboco, conforme ilustrado na Figura 12.
