ESTUDO DE CASO: LEVANTAMENTO DAS MANIFESTAÇÕES PATOLÓGICAS APARENTES EXISTENTES EM UMA UNIVERSIDADE DE CASCAVEL - PR

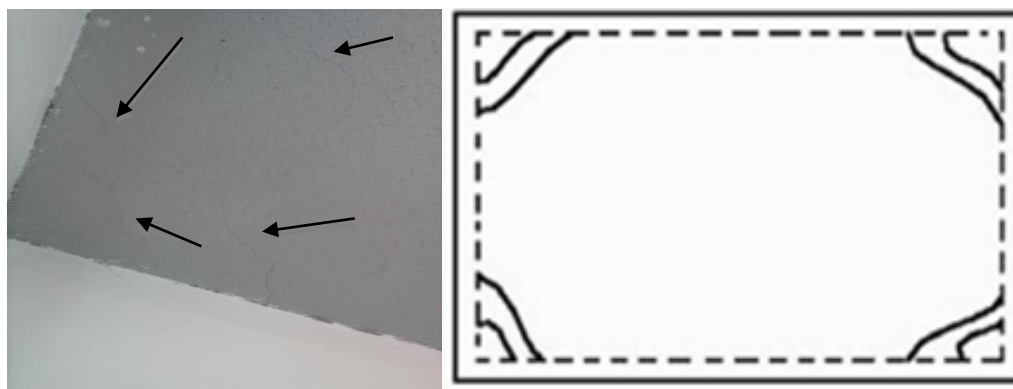
A fissura apresentada na Figura 4 representa uma manifestação patológica muito comum que ocorre em 9 (nove) salas da edificação neste pavimento, é classificada como fissura, pois a abertura não supera 0,5 mm. A provável causa deste problema pode ser a falta de armadura para combater esforços de momentos fletores na parte inferior da laje gerada por uma provável sobrecarga, conforme relata Souza e Ripper (1998), assim as características indicam um erro de projeto na deficiência da especificação da utilização deste tipo de armadura para combater o surgimento das fissuras.

Figura 4: Destaque das fissuras causadas por sobrecarga na parte inferior da laje do terceiro pavimento X modelo proposto por Souza e Ripper (1998).

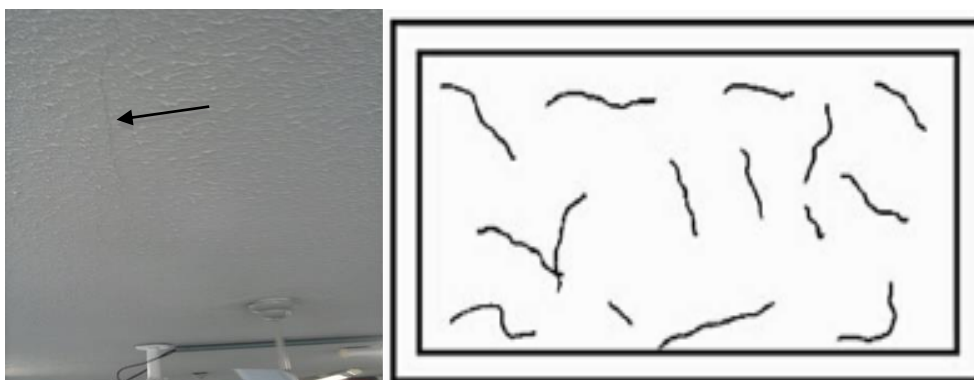
Além do problema citado anteriormente, em diversas salas e inclusive nos corredores há ocorrências de fissuras que podem ser devido à retração do concreto. Sendo que a retração do concreto é um movimento natural, neste caso o processo de execução e cura da peça estrutural deve ser feito seguindo todas as recomendações técnicas para evitar o surgimento deste tipo de fissura (SOUZA e RIPPER, 1998). Caso o comportamento de retração do concreto não seja levado em consideração tanto no projeto quanto na execução, as possibilidades do desenvolvimento de manifestações patológicas, iguais as observadas na Figura 5 são frequentes. A trinca assim classificada, pois sua abertura supera 0,5 mm é comum em 21 (vinte e uma) salas da edificação neste pavimento e corredores.

Figura 5: Destaque das fissuras causadas por retração na parte inferior da laje do terceiro pavimento X modelo proposto por Souza e Ripper (1998).

Ao término do levantamento deste tipo de manifestação patológica e conclusão das possíveis causas pode-se apresentar a seguinte estatística: em 21 (vinte e uma) salas de aula ocorrem problemas de fissuras e trincas na laje. Após a análise e classificação as características destes problemas indicam que essas fissuras e trincas não apresentam risco de ruína da estrutura, porém podem causar desconforto aos usuários da edificação com a sensação de insegurança e propiciar o surgimento de outros problemas como será explanado no item sobre infiltração. Para reparação deste tipo de fissura deve-se aguardar a estabilização do problema e após isso, promover a abertura da fissura em formato “V” e a aplicação de um revestimento flexível a base de poliuretano, sua aplicação pode ser observada na Figura 6.

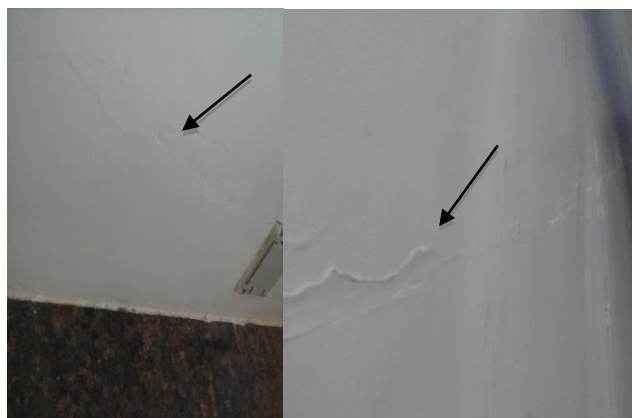
Na Figura 7 é possível observar um problema recorrente em 7 (sete) salas de aula, onde a fissura percorre exatamente o caminho da abertura feita na parede para reparos na rede elétrica, este tipo de fissura não apresenta risco estrutural, porém desfavorece o local esteticamente. A causa do surgimento deste problema deu-se devido ao método utilizado para reconstrução da parede após a instalação do condutor, os diferentes materiais tiveram movimentações diferenciais, conclui-se então que o problema surgiu devido um erro de execução. Para o reparo desta fissura pode-se utilizar uma fita de poliéster TNT (Tecido Não Tecido), então a fissura deve ser regularizada e limpa sendo posteriormente coberta totalmente pela fita e sobre a fita deve-se aplicar uma pintura com tinta acrílica, após a secagem da tinta deve-se aplicar uma camada de regularização de massa acrílica (VEDACIT, 2014).

Figura 7: Fissura nas paredes de alvenaria do terceiro pavimento causados pelas movimentações diferenciais.

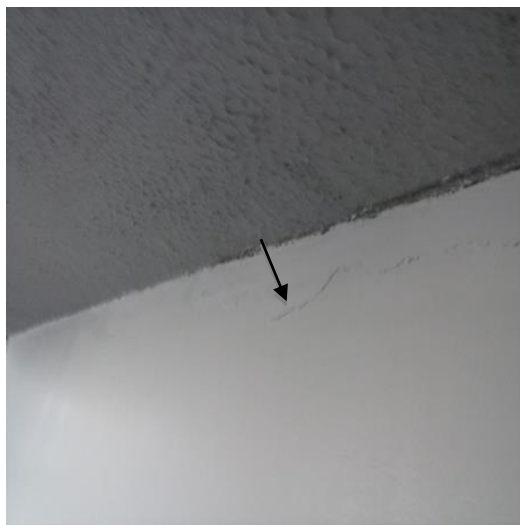
Outra tipologia de fissura que foi identificada nas salas de aula pode ser observada na Figura 8, estando presente em 4 (quatro) salas de aula, a abertura deste tipo de problema não superou 1,0 mm, podendo assim também em alguns casos ser classificadas como trincas.

Figura 8: Fissura nas paredes de alvenaria do terceiro pavimento causados pelas movimentações térmicas diferenciais.

Por este pavimento ser de cobertura a dilatação térmica da laje é muito comum, o abaulamento e o surgimento desta fissura é o resultado da diferença de temperatura externa e interna, esta diferença de temperatura gera tensões de cisalhamento e tração na parede de alvenaria que resultam neste processo de fissuração (THOMAZ, 1989). Um esquema que representa esse tipo de manifestação patológica pode ser observado na Figura 9.

A fissuração presente na alvenaria gerada pela movimentação térmica da laje de cobertura poderia ter sido evitada com alguns cuidados, assim indica-se que em lajes de cobertura alguns cuidados sejam tomados a fim de amenizar os efeitos térmicos nestes elementos, conforme cita Thomaz (1989):

- Execução de um isolamento térmico eficaz sobre a laje;
- Elevar o caimento do telhado;
- Executar ventilação cruzadas a fim de possibilitar as trocas térmicas de ar;
- Pintar, se possível, o telhado da cor branca a fim de melhorar a reflexão do calor.

Os cuidados elencados anteriormente previnem o surgimento destas fissuras, porém não eliminam por definitivo a possibilidade de sua manifestação. De acordo com o exposto, o aparecimento desta fissura pode ser atribuído a um erro de projeto devido à falta de medidas preventivas e pode ser classificada com um grau de risco mínimo.

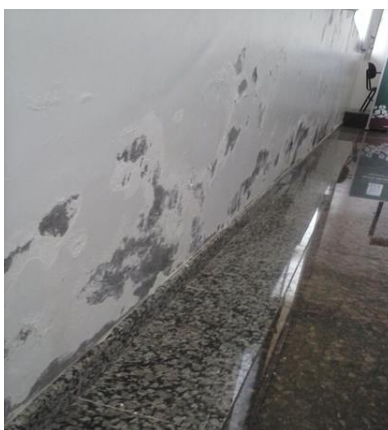
Na edificação também foram identificados problemas com infiltração. O processo de infiltração é comum e gera muitas manifestações patológicas, ou seja, um problema que ocorre em diversas edificações, tal situação é de fácil percepção e prejudica extremamente o aspecto estético da edificação, no pavimento em análise o problema ocorre em todas as 23 (vinte e três) salas, no corredor, banheiros e escadas. O que se observa na Figura 10 é o resultado da manifestação desse problema, com a infiltração e percolação da água da chuva o revestimento das paredes descola.

Figura 10: Aspecto da parede prejudicada pelo processo de infiltração.

Nas paredes das salas de aula não há passagem de tubulações hidráulicas, assim o problema não tem origem de vazamentos, logo a água que causa esta manifestação patológica é derivada da chuva e infiltra-se na parede principalmente pelo surgimento de fissuras na área externa nas juntas de assentamento do revestimento cerâmico de pastilhas. Outra origem da infiltração também se relaciona ao fato de que nas janelas não foram utilizadas pingadeiras, dispositivo que evita com que a água acumule e escorra junto à parede. Observa-se na Figura 11 o estado de grande parte do revestimento cerâmico nos peitoris das janelas.

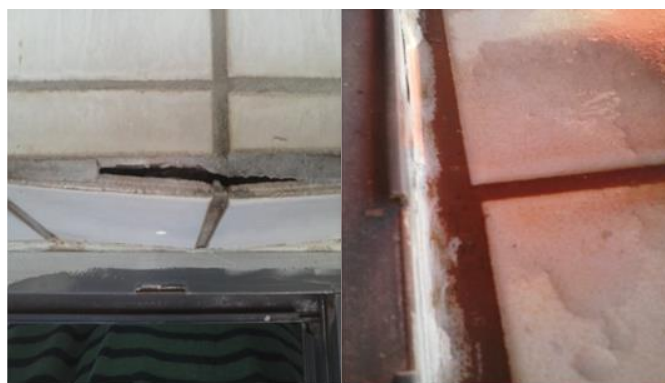
Figura 11: Estado de descolamento de pastilhas no revestimento externo e acúmulo de água nos peitoris.

Constatou-se que em várias salas de aula o revestimento cerâmico do peitoril encontrava-se conforme apresentado na Figura 11, assim a água da chuva consegue infiltrar pela parede e causando os danos conforme apresentado na Figura 10. Observou-se ainda que conforme registro da Figura 11 a água permanece acumulada no peitoril da janela, este registro foi realizado após o término de uma precipitação chuvosa, demonstrou-se assim que o desnível do peitoril foi executado de forma invertida, pois a água não deveria ficar acumulada neste local. Esse acúmulo associado com o processo de descolamento do revestimento possibilita a infiltração da água da chuva o que proporciona os problemas demonstrados anteriormente.

Para resolução deste problema patológico indicou-se a recuperação e cobertura das juntas de assentamento do revestimento cerâmico externo juntamente com a aplicação de impermeabilizante para evitar a infiltração. Observou-se que a instalação de pingadeiras poderia evitar grande parte do problema. Com a instalação da pingadeira a linha d'água passaria a escorrer não mais colada à parede, com isso a chance que essa água se infiltre nas pequenas fissuras do revestimento cerâmico seriam reduzidas.

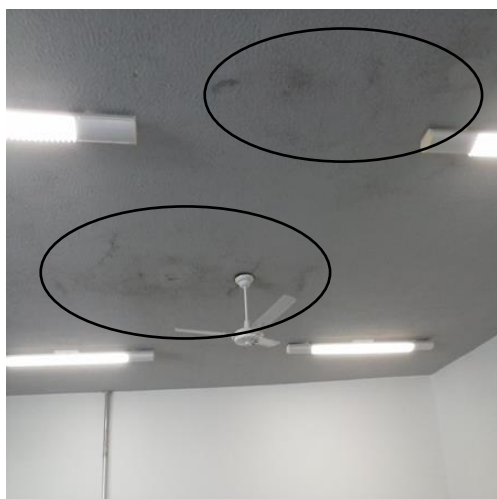
Outro processo de infiltração que ocorre em alguns pontos da laje deste pavimento foi classificado com risco regular, pois se torna um pouco mais preocupante, foram registrados 12 (doze) pontos com manchas de infiltração na laje nas salas de aula e no corredor, conforme registro da Figura 12.

Figura 12: Presença de manchas escurecidas de coloração marrom-avermelhado na laje do terceiro pavimento.

Na Figura 12 observa-se fissuras na laje acompanhadas de uma mancha característica de infiltração, a classificação do grau de risco regular se dá pelo fato da mancha apresentar um tom marrom-avermelhado, esse tom é característico de um processo de corrosão da armadura da laje, podendo o elemento estrutural perder pontualmente o desempenho para o que foi projetado. Contudo através da inspeção visual não se pôde definir o grau e a extensão do problema, sabe-se que se a corrosão for superior a 10% da área de seção transversal da armadura tem-se uma perda considerável da resistência, podendo levar a estrutura a níveis críticos de comprometimento.

A situação relatada pode ser enquadrada como um erro de manutenção, pois se sabe que a água que provocou essa infiltração é oriunda da falta de manutenção do telhado, o qual possibilita o surgimento de goteiras que culminaram nessas manifestações patológicas. Neste caso o processo de reparo inicia-se na extinção da infiltração vinda do telhado, após isso se deve realizar a remoção de parte do concreto da laje até a armadura para verificar o comprometimento da mesma e constatação ou não da necessidade de reforço estrutural.

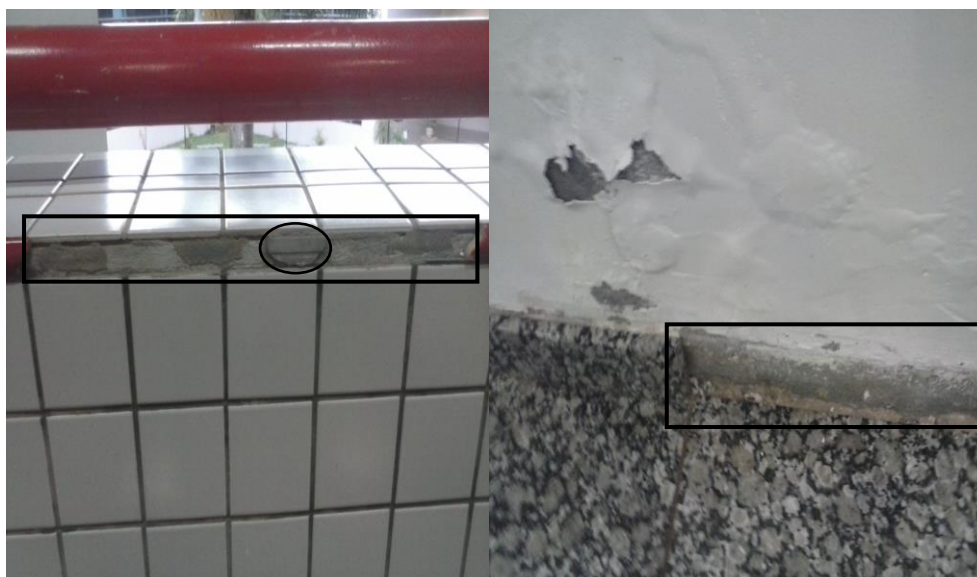
Em diferentes pontos do revestimento cerâmico e de granito, foram observados pontos que indicavam um processo de descolamento. Essa situação foi observada pela realização de um ensaio de percussão, onde se observou um som cavo. A manifestação patológica encontrada resulta da falta de distribuição regular da argamassa de assentamento no substrato de suporte (contra piso), este processo fragiliza a aderência do revestimento e em conjunto com a infiltração da água inicia um processo de deterioração da argamassa de assentamento causando assim o descolamento do mesmo. Alguns exemplos desse problema podem ser observados na Figura 13.

Figura 13: Pontos de descolamento do revestimento cerâmico e de granito.

Nota-se na Figura 13 que a argamassa de assentamento foi aplicada de forma pontual em desacordo com as recomendações técnicas o mesmo acontece no rodapé. O surgimento de pequenas fissuras nas juntas de assentamento proporciona com que a água utilizada em abundância para a limpeza das salas infiltre-se no contra piso culminando na deterioração da argamassa de assentamento. O processo de assentamento inadequado e o método de limpeza utilizado proporciona a infiltração de água em fissuras que aparecem nas juntas de assentamento, o processo de limpeza é realizado com abundância de água, que propicia seu acúmulo no ambiente.

Essa manifestação patológica foi classificada como um erro de execução e utilização, ainda podendo ser atribuído um grau de risco mínimo. Para o reparo deste problema deve-se retirar as peças colocadas erroneamente e fazer a reaplicação da mesma da forma correta, da mesma forma recomendou-se a manutenção das fissuras presentes no rejunte.

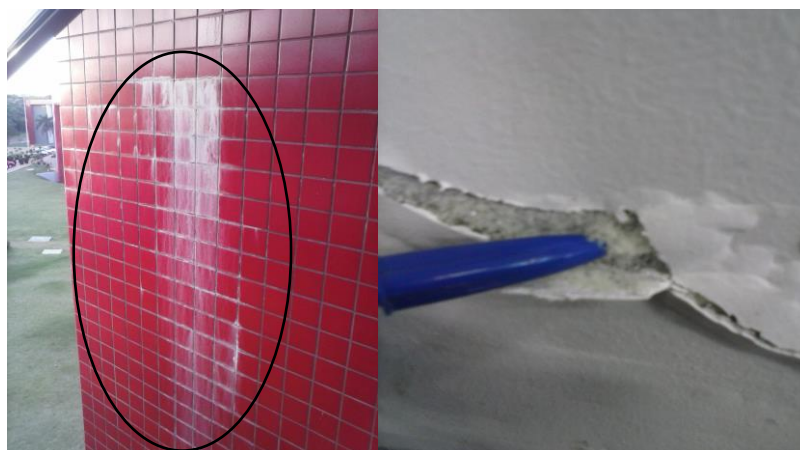
Foi identificada ainda eflorescência nas lajes, pastilhas de revestimento e paredes de alvenaria do pavimento térreo, juntamente com fissura, o risco desta manifestação patológica foi classificado como mínimo, porém esta manifestação requer atenção, pois o processo que gera esse problema depende da umidade, e a umidade proporciona com que outras manifestações patológicas mais agravantes se manifestem como a corrosão da armadura de elementos de concreto armado (PAULA, 2017). Um exemplo desse problema patológico identificado no revestimento cerâmico pode ser observado na Figura 14.

Figura 14: Eflorescências presentes no revestimento cerâmico da área externa da edificação.

Nota-se que a eflorescência deixa uma marca muito grande nas peças construtivas, causando um grande efeito negativo na estética da edificação. Definiu-se que a manifestação deste problema pode ser atribuída a um erro de execução, nos materiais utilizados ou de projeto. O reparo da eflorescência pode ser realizado com a limpeza da superfície com uma solução de ácido clorídrico a 10% e água abundante. Porém, provavelmente o problema reaparecerá até que todos os sais presentes nos materiais tenham sido eliminados, assim o processo de limpeza deve ser repetido periodicamente.

Pelos motivos relatados anteriormente a prevenção da eflorescência é vantajosa, sendo que pode ser feita através da utilização de materiais que possuam baixo teor de sais para a reação que originam este problema, na execução deve-se procurar umedecer o substrato para a colocação do revestimento evitando assim a reação do substrato de assentamento com a argamassa de assentamento, o que é comum ocorrer em dias muito quentes durante a execução do revestimento, além de procurar utilizar meios de evitarem-se infiltrações.
