UTILIZAÇÃO DE CÂMERA TERMOGRÁFICA EM PATOLOGIA DE FACHADAS

CBPAT 2020

CONGRESSO BRASILEIRO DE PATOLOGIA DAS CONSTRUÇÕES

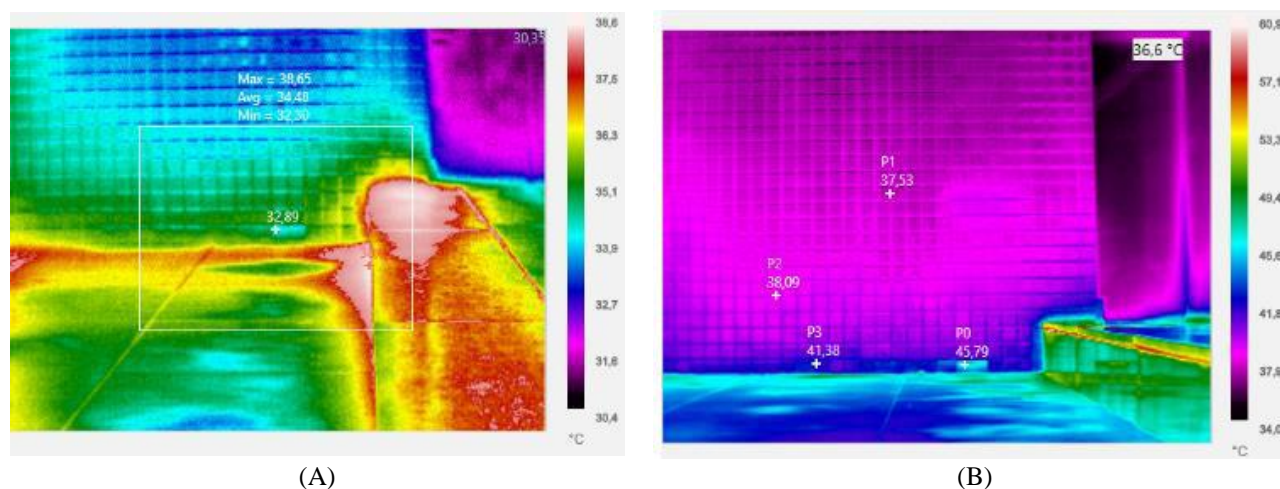
A figura 2 (A) mostra um termograma feito em um horário entre aquecimento e resfriamento em que a localização da manifestação patológica é mais difícil de ser identificada. Isso ocorre porque nesse período os materiais já encontram-se em um horário do dia em que a temperatura entre eles é muito próxima. Já na figura 2 (B), coletada no momento de aquecimento da fachada, nota-se de maneira mais clara que as pastilhas que estão no rodapé da parede apresentam temperaturas mais elevadas, de acordo com a escala de cores do termograma, significando, assim, a possível presença de defeitos no revestimento.

Figura 2 – (A) Termograma de pico de aquecimento; (B) Termograma em aquecimento

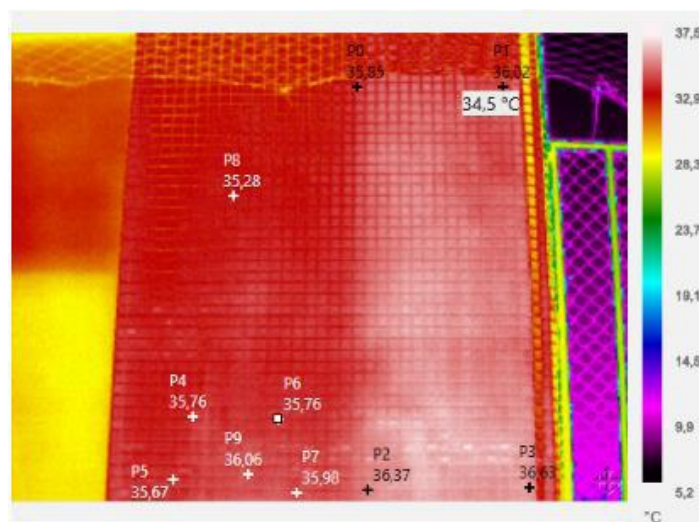
Pontos com defeitos perceptíveis à olho nu foram escolhidos para serem analisados. A área pastilhada delimitada pelos pontos P4, P5, P6 e P7, demonstrada pela figura 3, apresentou nitidamente som cavo quando submetida à percussão. No entanto, como demonstrado na figura 3, o termograma da mesma área não acusa diferença de temperatura suficiente

para determinar que haja anomalia, apresentando apenas uma diferença de $0,78^{\circ}\text{C}$ entre os pontos P8 (parte íntegra do revestimento) e P9 (anomalia que denota presença de vazios).

Figura 3 - Termograma de fachada que não recebe incidência solar

A área delimitada pelos pontos P0, P1, P2 e P3, no entanto, não representa possível anomalia pelo seu caráter retilíneo e de formato bem definido. Essa área identifica a presença de um elemento estrutural, como será exemplificado e justificado no Estudo de Caso 4.

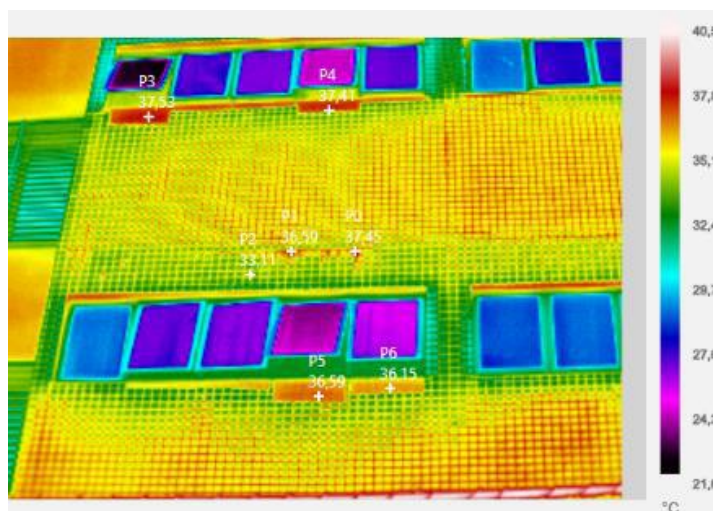
Assim, analisando a Figura 4, percebe-se variação brusca de temperatura entre o ponto P2, com $33,11^{\circ}\text{C}$ (ponto que representa parte íntegra da fachada, com menor temperatura durante aquecimento da superfície) e os demais pontos (possíveis anomalias, com temperaturas mais elevadas durante aquecimento da fachada). Através dos padrões identificados no termograma, os pontos P3 ($37,53^{\circ}\text{C}$), P4 ($37,41^{\circ}\text{C}$), P5 ($36,59^{\circ}\text{C}$) e P6 ($36,15^{\circ}\text{C}$) demonstram variações de temperaturas em possíveis áreas de descolamento cerâmico e os pontos P0 ($37,45^{\circ}\text{C}$) e P1 ($36,59^{\circ}\text{C}$) acusam a presença de umidade.

Figura 4 - Termograma da Edificação Estudantil A com pontos de anomalias

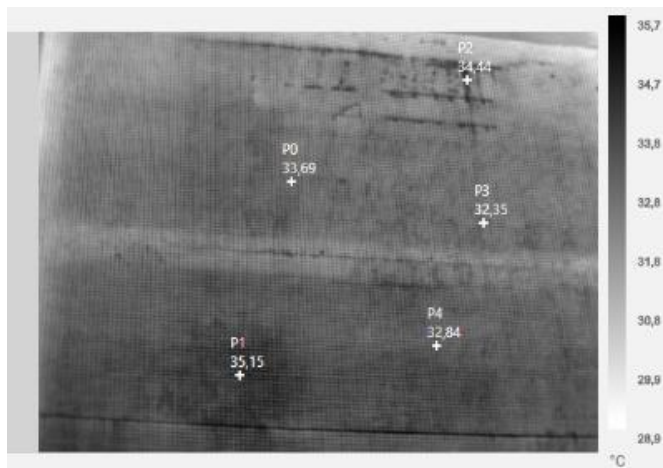
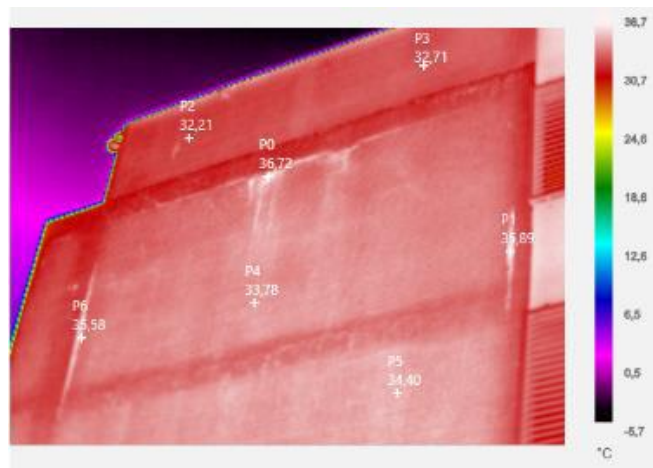
Figura 5 – Termograma da Edificação Estudantil A com pontos de anomalias

Ainda na mesma edificação, como demonstrado na Figura 5(A), foi possível realizar a identificação de fissuração na região do ponto P2 (34,44°C) e descolamento cerâmico na região do ponto P1 (35,15°C), por conta da variação de temperatura observada entre estes pontos e a área íntegra da fachada (P0, P3 e P4, com 33,69°C, 32,35°C e 32,84°C, respectivamente). Também é possível identificar, em uma das fachadas estudadas, a presença de eflorescências, representadas pelos pontos P0 (36,72°C), P1 (35,89°C) e P6 (35,58°C) na Figura 5(B), que se diferenciam das áreas sem anomalias (P2, P3, P4 e P5) em variações de até 4,5°C.

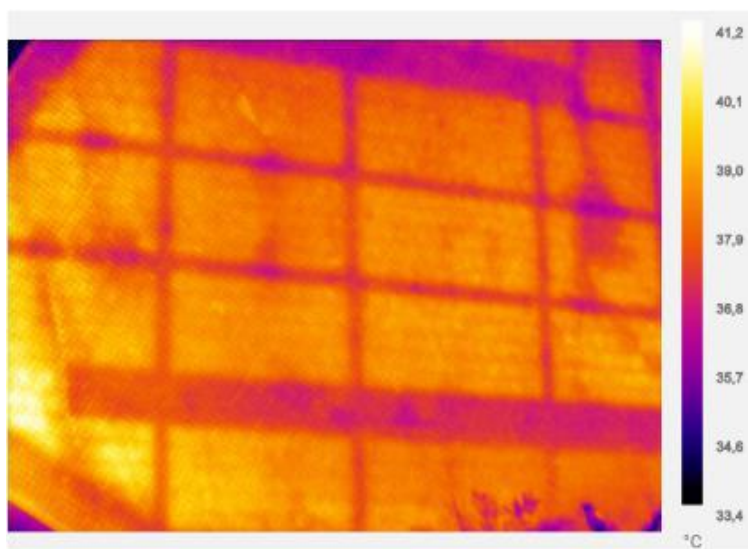
A presença de materiais e elementos de composições distintas, como as estruturas de concreto, por obterem valores de emissividade diferente, aparecerá com diferentes nuances de cores nos termogramas, podendo ser confundidos com defeitos. Caso sejam identificadas manchas termográficas em formato bem definido, como de um pórtico, provavelmente estará representando os elementos estruturais da edificação. Para visualizar esses, foram analisados termogramas da Edificação Comercial A, que resultou em imagens com manchas bem definidas nos locais onde se encontravam os elementos estruturais da edificação, mostrado na figura 6.

Figura 6 - Termograma da Edificação Comercial A com pontos de anomalias

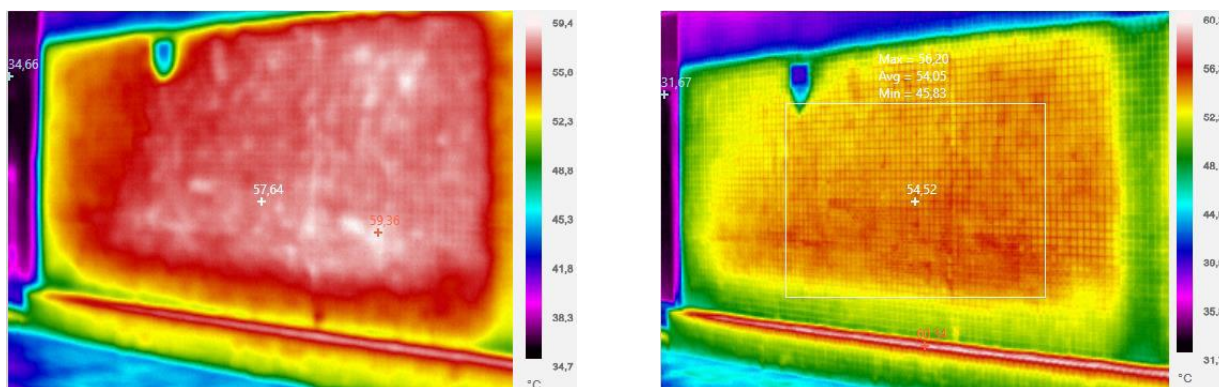
Observou-se, durante este estudo, que outros dois fatores podem influenciar de forma significativa a análise de termogramas, que estão mais relacionados à técnica de fotografia do que a gradientes de temperatura. Conforme é possível notar na figura 7, a falta de foco pode gerar graves distorções na análise das imagens.

Figura 7 – Influência do foco na qualidade das imagens

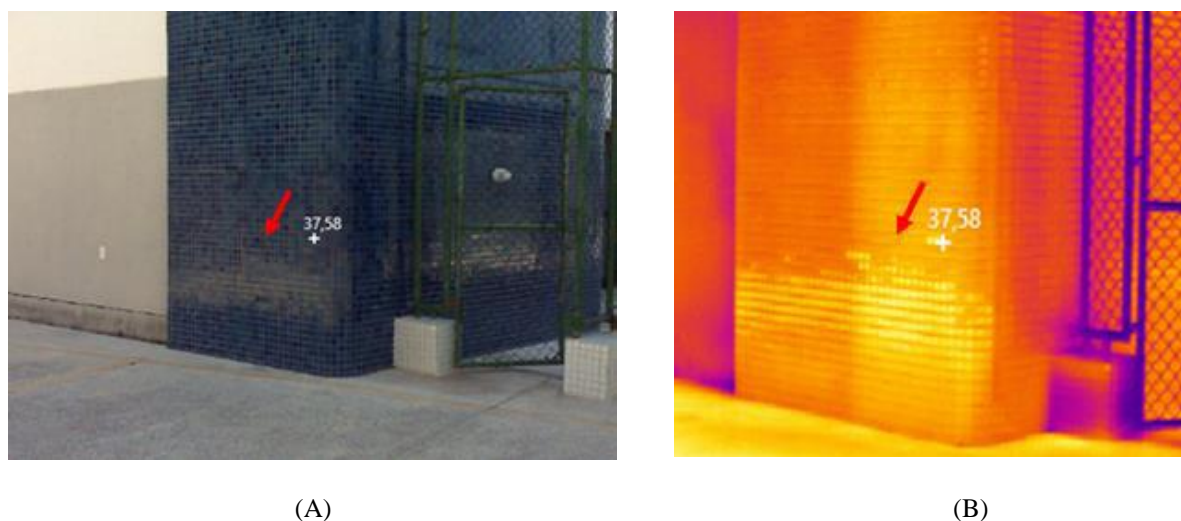
Percebe-se, na figura 8(A), em local indicado por seta, que a fachada está refletindo algum outro objeto. No termograma da mesma região figura 8(B), aparece uma mancha representando esse reflexo, que muitas vezes pode ser confundido com manifestações patológicas por quem irá analisar as imagens.

Figura 8 – Efeito do reflexo na termografia
