## FISSURAÇÃO EM TRAVESSA DE APOIO DE LONGARINAS DE PONTES

**THOMAZ, EDUARDO CHRISTO SILVEIRA**Professor Emérito  
Instituto Militar de Engenharia  
Rio de Janeiro; Brasil  
ecsthomaz@terra.com.br**CARNEIRO, LUIZ ANTONIO VIEIRA**Professor Adjunto  
Universidade Federal Fluminense  
Rio de Janeiro; Brasil  
luizcarneiro@id.uff.br**PERLINGEIRO, MAYRA SOARES PEREIRA LIMA**Professora Associada  
Universidade Federal Fluminense  
Rio de Janeiro; Brasil  
mayraperlingeiro@id.uff.br

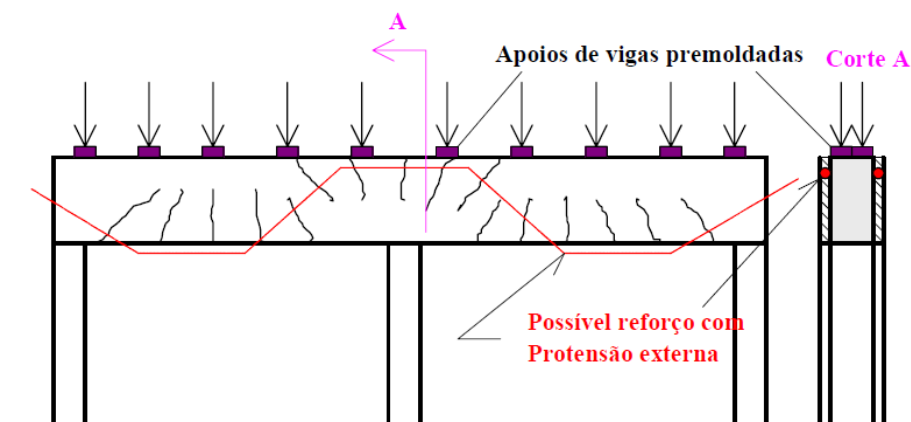
A Figura 2 ilustra uma travessa de apoio em concreto de longarinas pré-moldadas, onde há fissuração generalizada de flexão e de cisalhamento em todos os vãos e apoios.

Existem várias fissuras verticais e inclinadas, nas faces inferior e faces laterais, tanto nos vãos como sobre o apoio intermediário (bordo superior). Essas fissuras foram originárias de possível excesso de carga do tráfego atual sobre as travessas e/ou de provável deficiência na análise estrutural inicial.

O aspecto visual da fissuração foi agravado pela recuperação feita, que contemplou a colocação de massa epoxídica com 20 mm a 40 mm de largura em fissuras que tinham cerca de 0,30 mm de abertura.

Certamente a estrutura esteve próxima do estado de "fissuração consolidada", isto é, já tinham se formadas todas as fissuras. Com um futuro aumento de carga de tráfego, as fissuras já existentes tendem a ter sua abertura aumentada.

Figura 2: Travessa de apoio de longarinas premoldadas com fissuras verticais e inclinadas

Isso sugere que o comportamento global da estrutura deve ser verificado, avaliando-se a segurança estrutural para cargas de tráfego mais compatíveis com os veículos atuais. Uma protensão externa de modo a reforçar a estrutura se faz necessário, como indicado na Figura 2.

Ressalta-se que, mesmo antes de serem implementadas as medidas de reforço necessárias, deve-se manter a observação permanente da estrutura para detectar eventuais surgimentos de novas fissuras ou o aumento da abertura das fissuras já existentes.

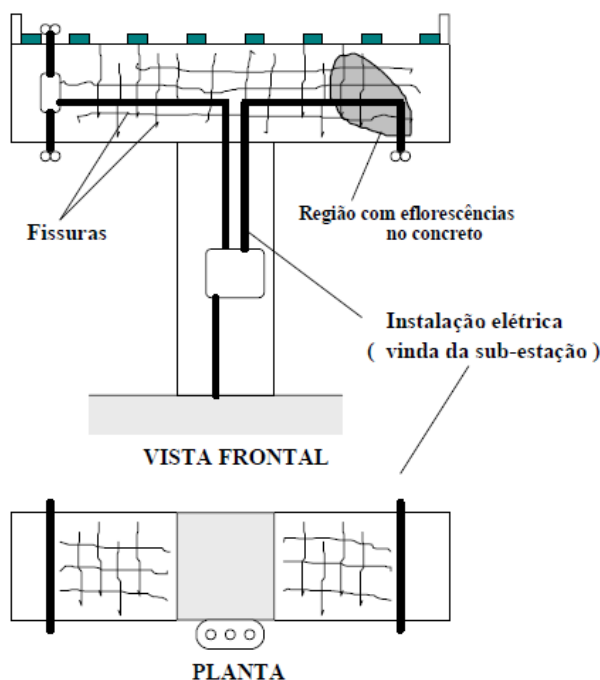
Uma travessa em concreto armado servindo de apoio a longarinas, apresentando fissuras verticais e horizontais em formato de malha, pode ser visualizada na Figura 3.

Figura 3: Travessa de apoio de longarinas com fissuras em malha

Como se vê na Figura 3, existem várias fissuras já injetadas nas duas faces laterais da travessa e principalmente na face inferior da travessa.

Provavelmente, estas fissuras foram causadas pela corrosão das armaduras de pele (estribos e costelas). A corrosão destas armaduras, em duas travessas que suportam cabos elétricos para sinais de trânsito (sinalização) e para iluminação da obra, foi mais acentuada que nas demais, levantando a hipótese de que correntes elétricas foram induzidas nas armaduras, acelerando o processo de corrosão eletrolítica. Essas duas travessas vizinhas estão próximas a uma sub-estação elétrica, sendo necessário identificar se essa é realmente a causa.

Como solução, sugere-se fazer injeção nas fissuras ainda não tratadas considerando que estas fissuras não apresentam movimento. Seria justificável instrumentar as armaduras para detectar possíveis correntes elétricas.

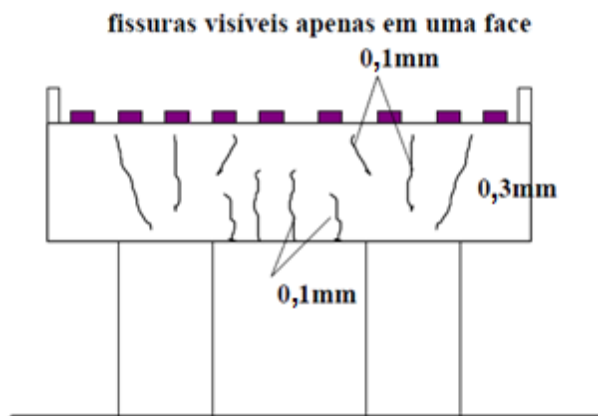
A Figura 4 mostra uma travessa de apoio de longarinas premoldadas, onde em apenas uma face da travessa existem fissuras praticamente verticais a meia altura sobre os apoios e fissuras verticais no vão.

Figura 4: Travessa de apoio de longarinas premoldadas com fissuras verticais

Na travessa de apoio da Figura 4, há várias fissuras já injetadas em apenas uma das faces da travessa e principalmente na face inferior da travessa, causadas possivelmente por problemas de execução da peça.

Os estribos da travessa em uma de suas faces parecem ter sido colocados com pouco cobrimento de concreto e, em consequência na outra face da travessa, o cobrimento de concreto ficou grande e não ocorreram fissuras, pois não houve corrosão nem dos estribos nem das barras de aço de costela (barras horizontais). Também na face inferior a fissuração do concreto sugere que os estribos foram colocados sem cobrimento de concreto adequado, o que levou à corrosão das barras de aço e, por consequência, à fissuração do concreto.

Nas fissuras ainda não tratadas, recomendou-se seguir o procedimento usual para injeção de fissuras sem movimento. A solução ideal nesses casos seria sempre uma obra com execução cuidadosa em todos os detalhes, com especial atenção ao cobrimento e cura do concreto, o que sempre evita reparos à frente.

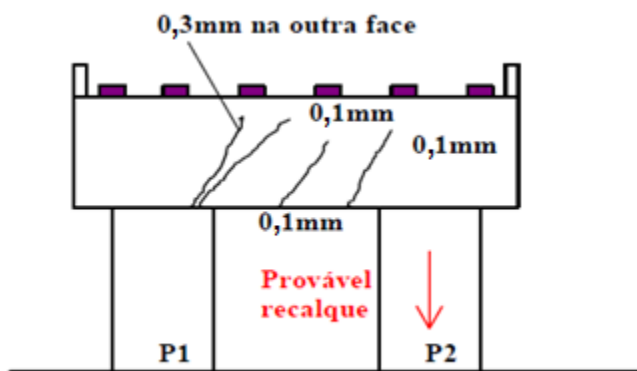
Fissuras inclinadas em ambas as faces de uma travessa de apoio de longarinas premoldadas podem ser vistas na Figura 5.

A causa provável dessas fissuras parece ser um pequeno recalque da fundação do pilar à direita, P2, conforme se visualiza na Figura 5. A posição inclinada dessas fissuras caracteriza o movimento vertical para baixo do pilar P2, como sinalizado na Figura 5.

Como as fundações são antigas, é pouco provável que este recalque esteja acontecendo agora. É possível que estando a estrutura já fissurada, a abertura dessas fissuras vá aumentando, porém com o aumento das cargas móveis que atuam na estrutura.

Figura 5: Travessa de apoio de longarinas premoldadas com fissuras inclinadas

Como as fissuras são indicativas de um recalque de apoio e como este recalque já deve ter ocorrido na sua totalidade, após confirmação por meio de acompanhamento topográfico, deve-se seguir o procedimento usual para injeção de fissuras sem movimento.

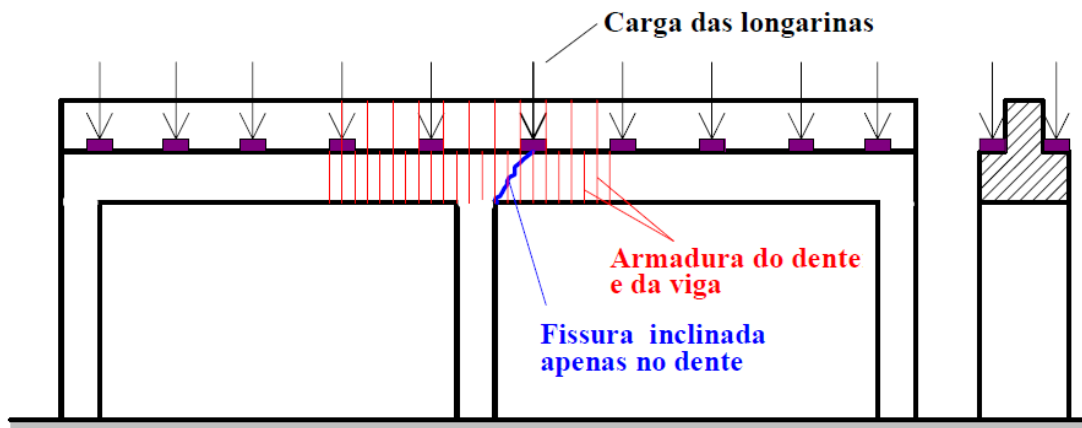
A Figura 6 apresenta uma travessa de apoio de longarinas premoldadas com fissura inclinada, localizada próxima ao apoio central e imediatamente à direita do pilar.

A fissura inclinada no dente da travessa, à direita do pilar, é oriunda do fendilhamento da biela que leva a carga da longarina mais próxima do pilar diretamente para este pilar. O fato deveria ocorrer também com a longarina da esquerda, porém a resistência do concreto à tração poderia ter sido maior nesta região e, então, o concreto não fissurou.

O engenheiro calculista suspendeu a carga da longarina atuante no dente da travessa para a parte central alta da travessa e, daí em diante, a viga foi armada de modo usual. No entanto, a estrutura não seguiu a hipótese do cálculo e a carga da longarina se dirigiu diretamente para o pilar, formando uma biela que fendilhou.

Figura 6: Travessa de apoio de longarinas premoldadas com fissuras inclinadas próximas ao apoio

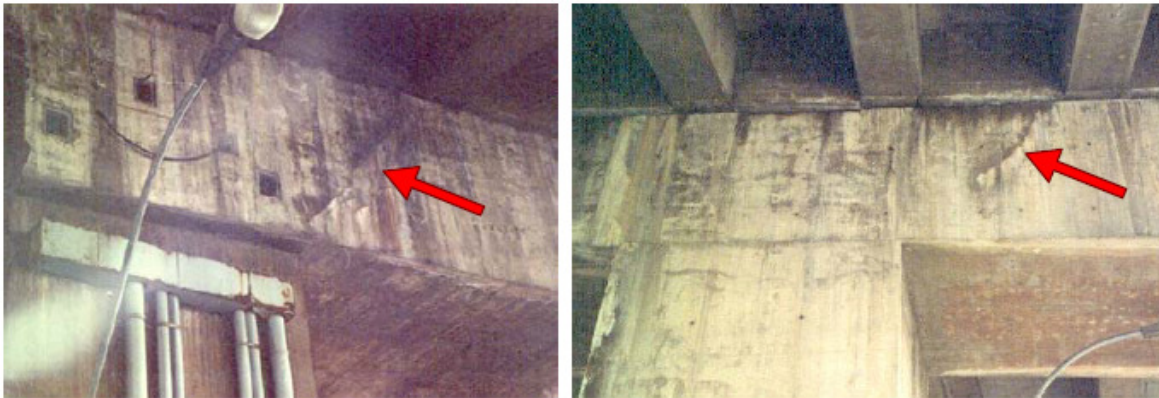
Dois pórticos em concreto armado estão ilustrados na Figura 7, onde pode-se notar o mesmo tipo de fissura por fendilhamento da biela de concreto.

Figura 7: Dois pórticos em concreto armado com fissura inclinada próxima ao apoio

Em projetos com situações semelhantes, é necessário verificar o possível fendilhamento da biela de concreto criada pela transmissão direta de carga ao apoio e, caso haja necessidade, colocar armadura de fretagem para reduzir a abertura de eventual fissura por fendilhamento do concreto.

Caso em que essa fissura já exista, deve-se verificar também se essa biela de concreto já fissurada tem suficiente segurança contra a ruptura. Se não tiver, torna-se indispensável alargar o pilar de modo a garantir a transmissão da carga diretamente a este pilar.

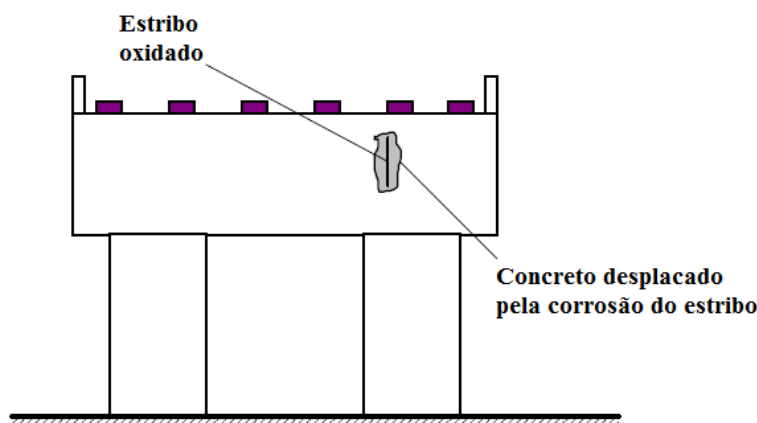
Uma travessa de apoio de longarinas premoldadas com deslocamento do cobrimento de concreto na região ao longo do estribo pode ser vista na Figura 8.

Figura 8: Travessa de apoio de longarinas premoldadas com concreto deslocado

O estribo com cobrimento de concreto pequeno sofreu corrosão, cujo produto de corrosão se expandiu e rompeu o cobrimento de concreto. É o primeiro sinal visível que uma estrutura apresenta quando já se iniciou a corrosão das barras da armadura. Embora seja um sinal muito claro, indicando que providências precisam ser tomadas para controlar a corrosão das armaduras, nem sempre esse aviso é compreendido pelo engenheiro.

Como solução, indica-se escarificar manualmente, retirando materiais soltos ou segregados, até atingir o concreto sã, remover a corrosão das armaduras existentes, limpar as superfícies através de jateamento com água com pressão e aplicar argamassa polimérica à base cimento.
