## ANÁLISE DAS MANIFESTAÇÕES PATOLÓGICAS NAS CALÇADAS CAUSADAS PELA ARBORIZAÇÃO URBANA

### RESUMO

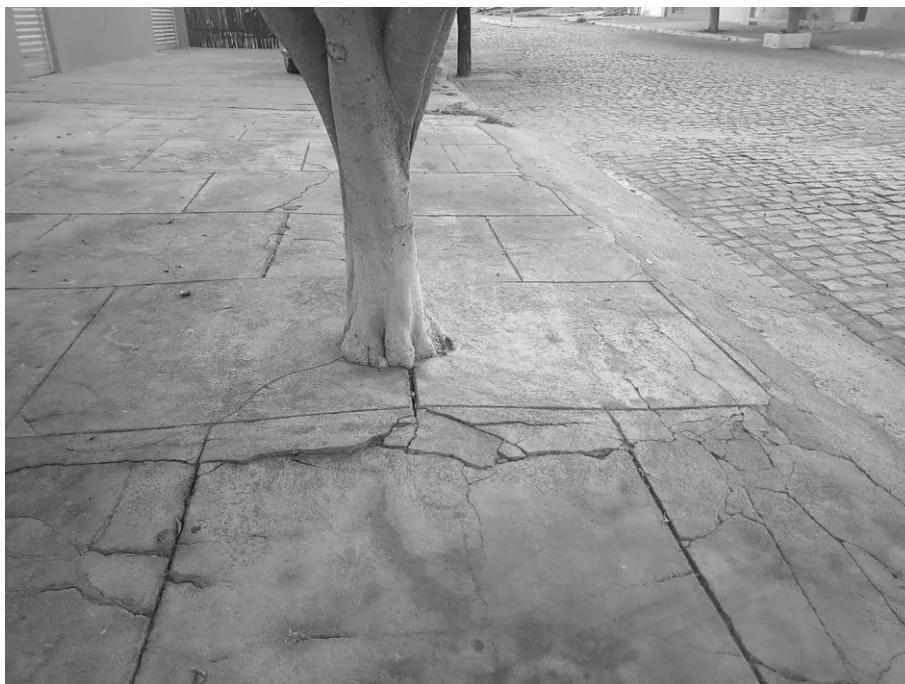
A figura 1 apresenta a escassez de um sistema adequado, como por exemplo um canteiro ao redor do tronco, para a infiltração das águas pluviais no solo, conseqüentemente originando a falta de espaço adequado para o desenvolvimento das raízes. Neste tipo de problema é inevitável o rompimento da calçada no momento de crescimento das mesmas.

Figura 1: Falta de Canteiro

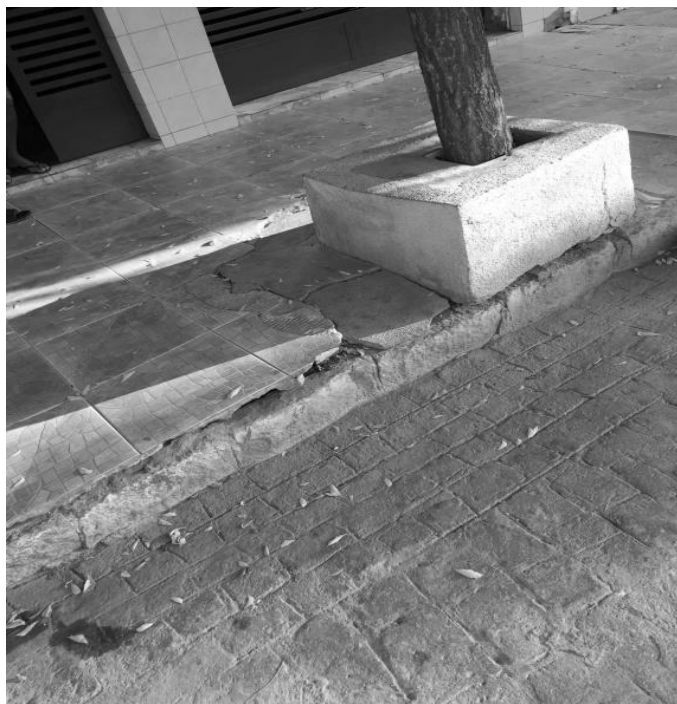
(Manutenção corretiva). Quando é feita a manutenção corretiva, por vezes é ineficiente, isso acontece devido à falta de eficácia no procedimento, onde tendem a reaparecer os eventos de fragmentação da calçada. Uma das situações chama atenção por aparentar grande abaulamento (levantamento) de parte da calçada, atingindo a entrada da residência.

Figura 2: Abaulamento do piso da calçada
