LEVANTAMENTO DAS MANIFESTAÇÕES PATOLÓGICAS COM APLICAÇÃO DO GUT: ESTUDO DE CASO NO TERMINAL RODOVIÁRIO DE CAXIAS-MA

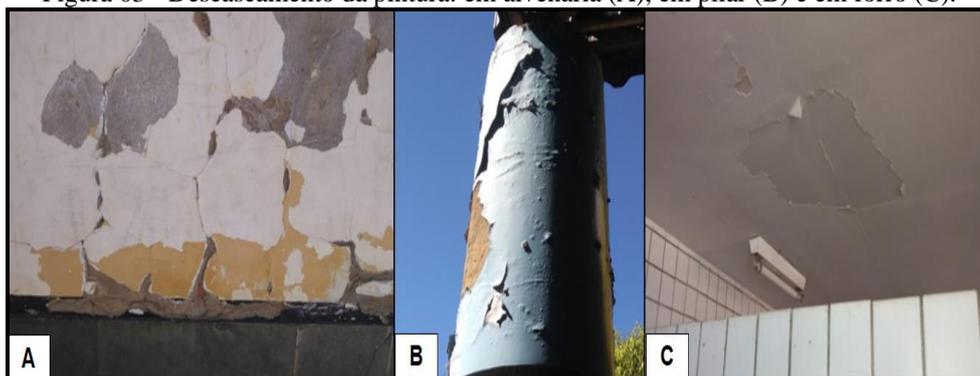
Na pintura do terminal rodoviário foram encontradas a maioria das manifestações patológicas, o descascamento da pintura foi identificado em 57 locais diferentes, ocupando assim a primeira posição, correspondendo a 20,73%. Paredes, pilares, vigas e forro apresentam esse tipo de dano, a figura 03 retrata essa situação.

Figura 03 - Descascamento da pintura: em alvenaria (A), em pilar (B) e em forro (C).

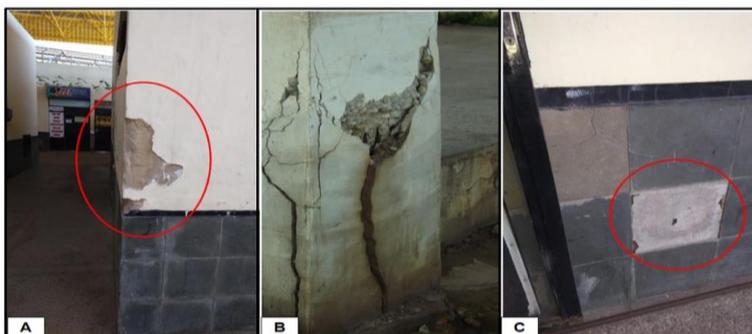
No tocante ao deslocamento tanto de emboço quanto do piso cerâmico foram detectados 53 pontos na edificação, equivalendo a 19,27%, sendo as paredes, pisos e pilares os principais locais em que se encontrava, como mostra a figura 04.

Figura 04 - Deslocamento de: emboço em alvenaria (A), emboço em pilar (B), placa cerâmica em alvenaria (C)

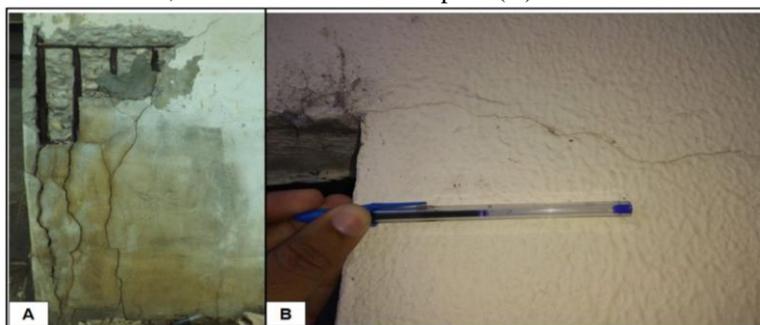
O estudo de caso, foram detectadas fissuras, trincas e rachaduras de variadas formas e tamanhos, em 33 locais precisamente, presentes em pisos, paredes, pilares, viga e mureta, correspondendo a 12%, a figura 05 retrata a condição em que se encontra a estrutura do terminal rodoviário.

Figura 05 - Fissuras, trincas e rachaduras em pilar (A) e fissura em alvenaria (B).

A corrosão do concreto armado é um dos principais fatores para surgimento de fissuras, trincas e rachaduras no terminal rodoviário, assim como agente relacionados a umidade são os precursores para deslocamento de emboço e placa cerâmica. No local de estudo, a corrosão é provocada principalmente onde a edificação está inserida, estando a mesma em um ambiente úmido e agressivo, onde pôde-se observar que a cobertura apresenta ferrugem ocorrentes das águas pluviais.

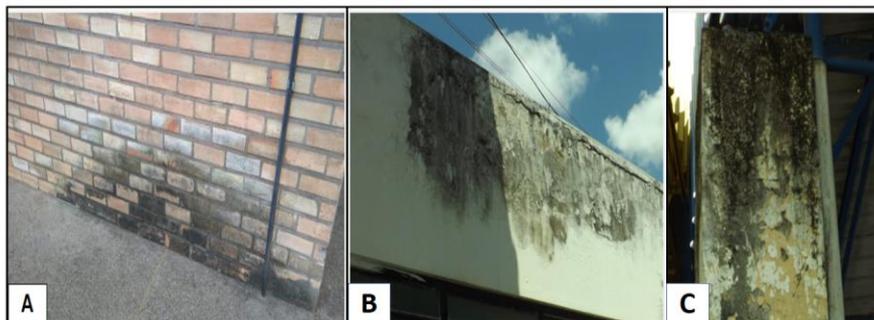
Em relação as manifestações patológicas como mofo, bolor e fungos, foram identificados em 23 pontos distintos, encontrados em paredes, pilares e vigas da edificação, correspondendo a 8,36%, conforme a tabela 03. A figura 06 mostra o estado encontrado da estrutura do terminal rodoviário.

Figura 06 - Mofo, bolor e fungos: em alvenaria interna (A) e externa (B) e em pilar (C).

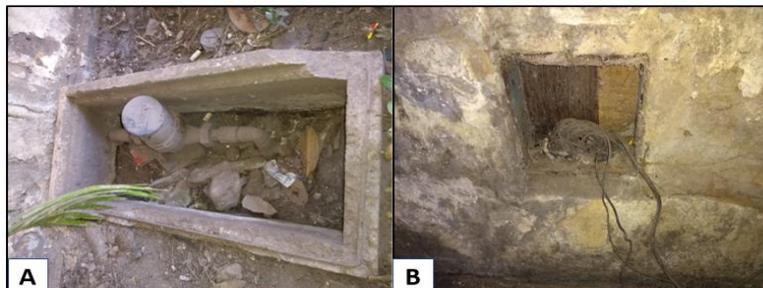
A respeito da presença das manifestações patológicas em instalações hidrossanitárias, foram encontrados 22 locais com danos, o equivalente a 8%, em alguns aparelhos sanitários pôde-se notar a ausência das tampas dos vasos sanitários, tubulações de PVC encontram-se exposta ao sol e à ação de intempéries, além disso encontrou-se um registro sem nenhuma proteção ocasionando assim a sua degradação. A respeito dos danos das instalações elétricas foram observados em 18 locais correspondendo a 6,55%, parte da rede elétrica se encontra aparente, exposta a intempéries,

com extensões precárias e parte dos pontos de tomada e interruptores encontram-se inoperantes, observa-se partes dos danos na figura 07.

Figura 07 - Degradação de instalação: hidráulica (A) e elétrica (B).

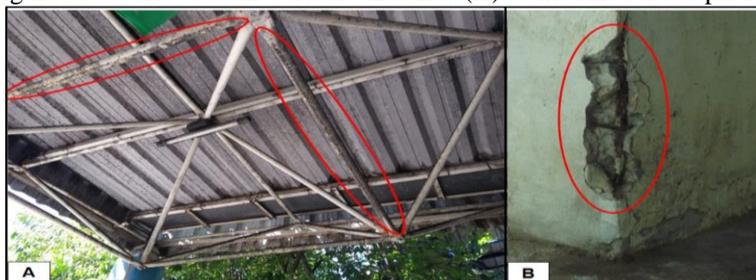
Na inspeção realizada, foram identificadas 21 locais em que apresentava corrosão, equivalendo a 7,64%. Tais corrosões foram encontradas na cobertura, pilares e esquadrias, tendo como observação a vistoria realizada em cobertura, pois se teve acesso somente ao ambiente interno, a figura 08 mostra o estado encontrado na estrutura do estudo de caso.

Figura 08 - Corrosão: em estrutura metálica (A) e em armadura de pilar (B).

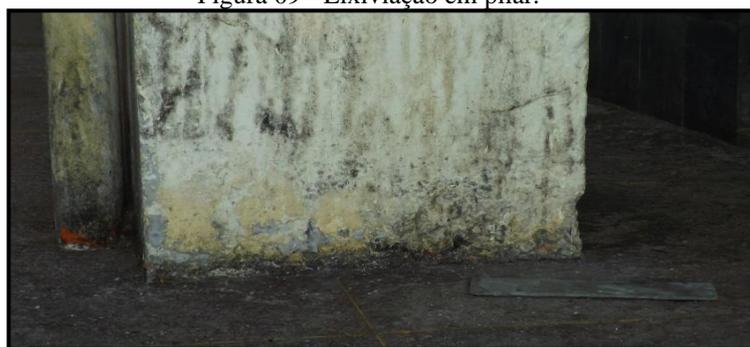
No que diz respeito a desconformidade provocada pela lixiviação, foi observada a sua ocorrência em 10 locais da edificação, em elementos estruturais como pilares e vigas, assim como na alvenaria, correspondendo a 3,64%, como mostra a figura 09.

Figura 09 - Lixiviação em pilar.

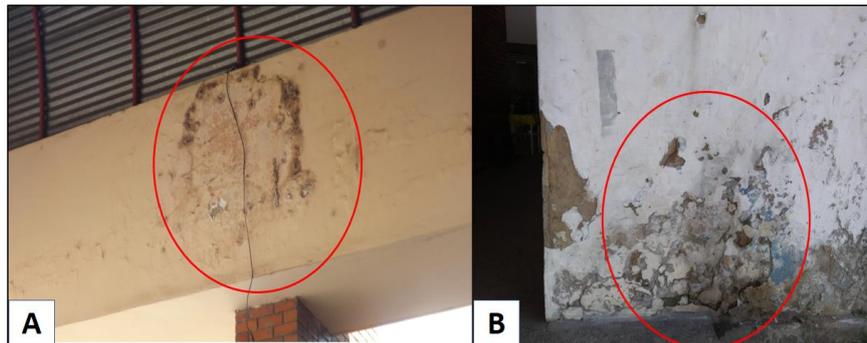
No tocante à infiltração foi observada em 10 locais distintos, em alvenaria, pilares e caixa d'água, o que corresponde a 3,64%, a figura 10 estará retratando essa situação.

Figura 10 - Infiltração: (A) em viga e (B) em alvenaria

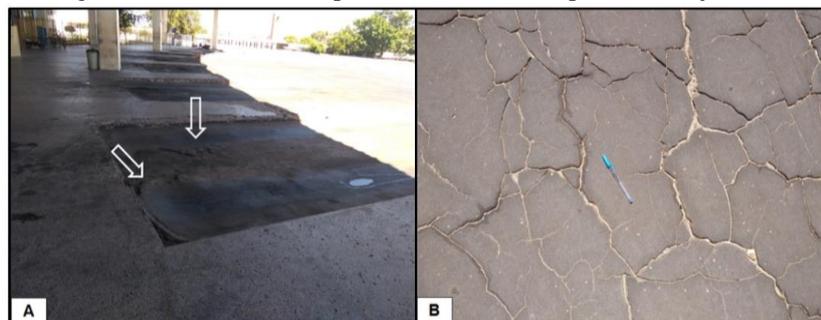
Durante inspeção visual também pôde-se observar deformações no pavimento asfáltico do ambiente externo do terminal rodoviário, onde foram encontrados 9 tipos de manifestações patológicas, tais como trinca tipo couro de jacaré, panelas e afundamento plástico provocados pelas rodas dos ônibus, conforme mostra a figura 11.

Figura 11 - Afundamento plástico (A) e trinca tipo couro de jacaré (B).

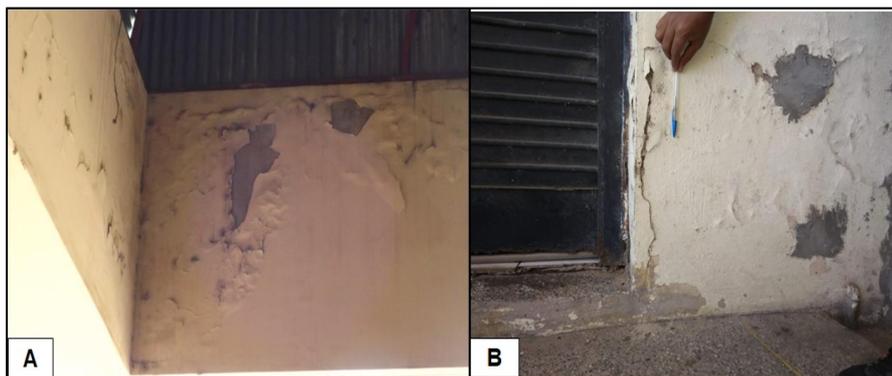
No que tange sobre manifestação patológica, bolhas, foram encontradas 4 locais, sendo estes, paredes e vigas, que correspondem a 1,45%, como mostra a figura 12.

Figura 12 - Bolhas: em viga (A) e parede (B).

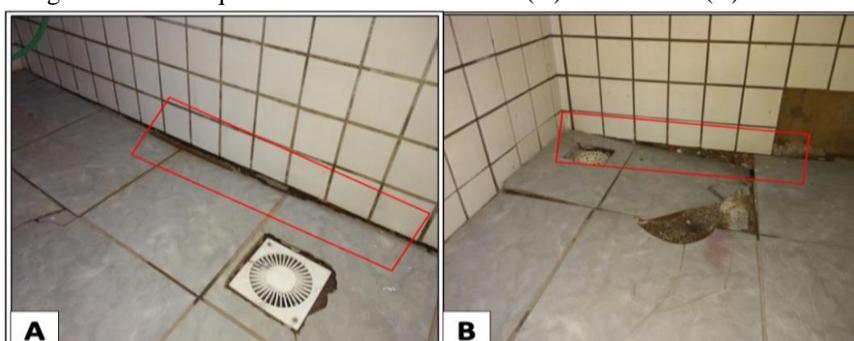
No decorrer da vistoria realizada no terminal, pôde-se observar, tanto nos banheiros masculino quanto feminino, a presença de recalque em alguns lugares do piso cerâmico, como pode-se analisar na figura 13.

Figura 13 - Recalque diferencial em banheiro: (A) masculino e (B) feminino.
