MANIFESTAÇÕES PATOLÓGICAS NO MERCADO MUNICIPAL DO MUNICÍPIO DE SOBRAL – CE

ALENCAR, RICARO TEIXEIRA

Universidade Estadual Vale do Acaraú

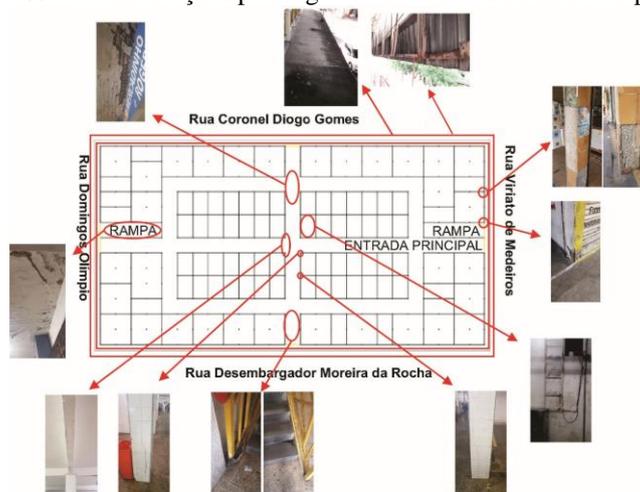
Figura 03 – Manifestações patológicas encontradas no mercado público

O Mercado público possui dois blocos, cada um com dois pavimentos. Para o referido estudo, foi escolhido o bloco A. Com a finalidade de diagnosticar as manifestações patológicas existentes e propor soluções para reparar os problemas, seguindo a metodologia apresentada na seção 4 do presente trabalho, foi realizada uma inspeção de nível 1, onde foram feitas identificações, diagnósticos e prognósticos das falhas contidas na edificação. Posteriormente, elaborou-se uma listagem de verificação que corresponde às possíveis manifestações patológicas que poderiam ser encontradas no prédio (figura 03), sendo essencial na agilidade do processo de inspeção.

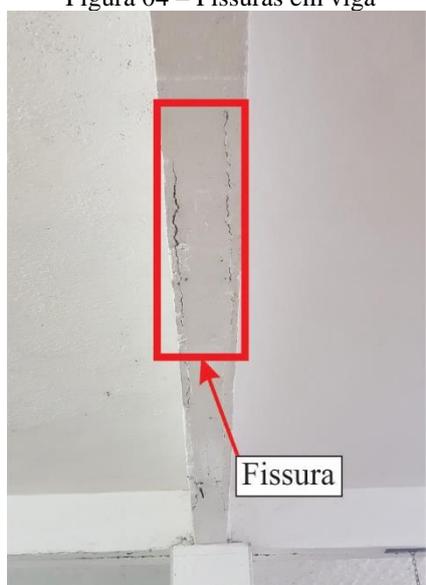
Figura 04 – Fissuras em viga

A edificação do estudo de caso apresentou problemas relacionados à fissuração de sua estrutura de concreto armado. Nas inspeções visuais realizadas, constatou-se a presença de fissuras em 17 pilares, conforme mostra a figura 8, variando entre 60 a 100 cm e fissuras na parte inferior de 8 vigas, conforme mostra a figura 9. Além disso, essas fissuras se localizavam, com maior incidência, nas vigas do pavimento de cobertura.

Na edificação, tanto na fachada principal quanto em alguns pilares internos, é possível identificar as fissuras. A fissura aparece nas duas faces opostas ou nas duas arestas do pilar, tendendo a encurvar os varões

longitudinais. A formação das fissuras está ligada a situações externas ou internas. Destaca-se que as fissuras da edificação podem estar relacionadas às alterações químicas dos materiais de construção.

São muitas as possíveis causas para tal manifestação patológica, destacando-se a expansão volumétrica da armadura como a mais provável delas. A ocorrência diária da limpeza e higienização do Mercado da carne, somado as altas temperaturas da cidade de Sobral faz com que a umidade do ambiente esteja sempre elevada. Isso acarreta a criação de um ambiente propício para a ocorrência de corrosão. Para poder identificar melhor a causa da manifestação patológica nas vigas, deve-se escarear a região com as fissuras (Figura 4), a fim de melhor investigar melhor os agentes agressivos que ocasionaram a expansão volumétrica.

As fissuras encontradas estão prejudicando a funcionalidade da estrutura. Estas, possivelmente foram causadas pela expansão da armadura. Uma possível causa é a baixa espessura do cobrimento do concreto ou a alta porosidade do concreto, que gera maior vulnerabilidade aos agentes agressivos do meio ambiente. Essa fissuração gera um aumento progressivo da exposição da armadura aos agentes agressores do meio ambiente, funcionando como porta de entrada pros mesmos.

Para impedir a expansão destas fissuras e impedir que estas sirvam de entrada para agentes agressivos ao concreto e à armadura, algumas intervenções devem ser realizadas. Deve-se garantir que a peça volte a funcionar uniformemente, através da introdução de material aderente e resistente na fissura, como resina epoxídica.

Deve haver monitoramento da falha, para saber qual a evolução de sua abertura ao longo do tempo. Os elementos estruturais que estão debilitados (ou seja, fissurados) devem ser recobertos com uma camada superficial de *grout*, concreto de alta resistência mecânica, para preencher as fissuras e aumentar o cobrimento da armadura, aumentando assim sua proteção e durabilidade.

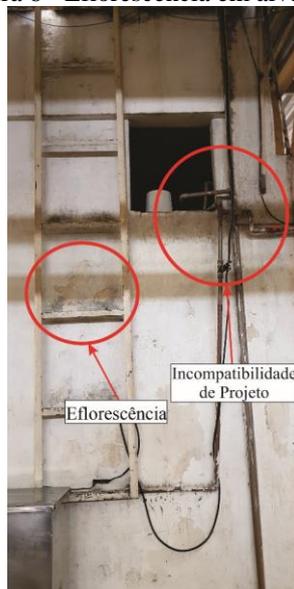
Figura 6 - Eflorescência em alvenaria

O mercado apresenta eflorescência em alguns pontos, proveniente de água pluvial e devazamentos em instalações hidrossanitárias na área destinada ao barrilete, ou por falta de estanqueidade. As eflorescências surgiram porque a água procedente da infiltração que passou através dos poros dos componentes do revestimento transportou os sais presentes nos componentes. Esses sais, quando entram em contato com o ar, se solidificam, formando os depósitos.

No edifício estudado, há eflorescência nas paredes de alguns pontos comerciais, fruto da falta de impermeabilização, como mostra a figura 6. A eflorescência se apresenta próximo a um bebedouro, o que aumenta o fluxo de pessoas naquela área. Caso essa manifestação patológica não for tratada, causará maior degradação no revestimento e blocos cerâmicos, devido à migração da cal livre, pois, irá expandir-se durante o processo de cura, levando a uma perda gradual do revestimento e de parede dos blocos. Essa degradação pode acarretar no deslaminamento do revestimento, colocando em risco a integridade dos usuários.

De acordo com Souza (2008), uma intervenção eficaz no tratamento de eflorescências seria a utilização de escovas de aço e jatos de água abundantes para a limpeza do local afetado. Além disso, pode ser feita uma renovação no sistema de impermeabilização, afinal reduzindo-se a entrada de água, é reduzida também a ocorrência dessa

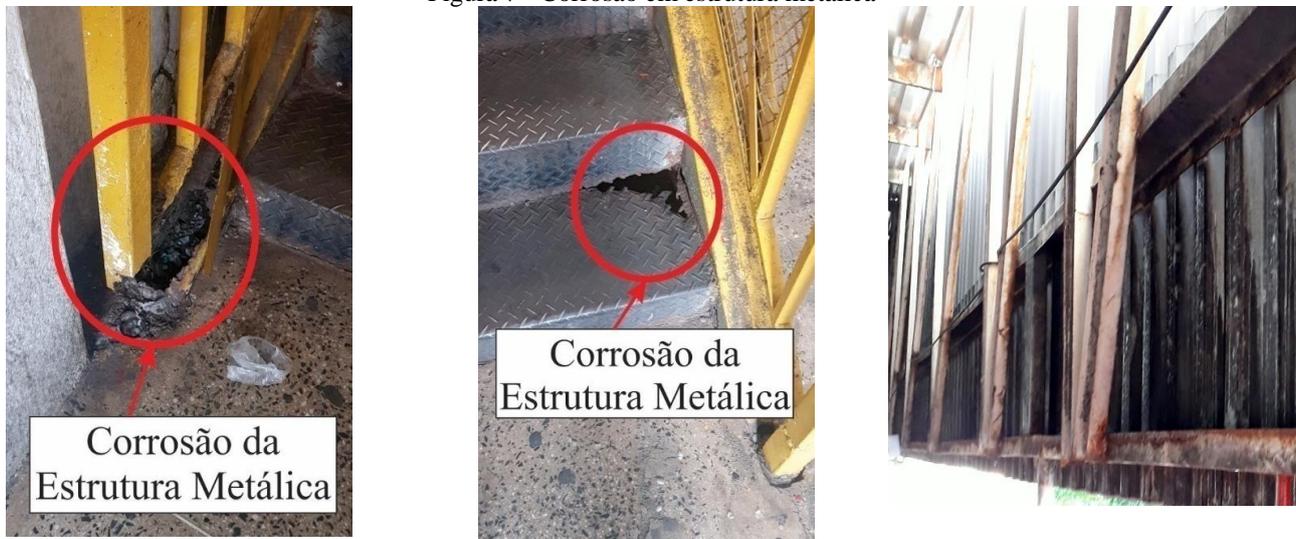
Figura 7 - Corrosão em estrutura metálica

A exposição direta do aço em ambiente agressivo acelera o processo de corrosão. Ela ocorre quando se emprega o aço sem proteção, com proteção deficiente ou inadequada, ou até mesmo pintura sem manutenção. A edificação apresenta corrosão na estrutura metálica nos mais variados estados (figura 7), tanto em sua estrutura de cobertura quanto na escada de acesso ao primeiro andar. A corrosão da estrutura de cobertura esta em estado inicial, já a corrosão das escadas encontra-se em estado mais avançado.

Essas manifestações patológicas são críticas, pois geram uma condição de perigo aos usuários do Mercado, principalmente na situação da escada. Nesse caso, os danos causados pela corrosão podem gerar acidentes graves, como quedas e ferimentos. No caso da cobertura, não oferece tanto perigo a curto prazo, mas caso não haja correção e o problema se perpetue, pode ocorrer ruptura parcial ou global da estrutura, principalmente em situações de grande solicitação dessa solução estrutural, como em caso de ventos fortes.

As possíveis causas para o acelerado estado de corrosão nas peças metálicas que compõem as escadas e a cobertura metálica da edificação, demonstra a ausência de manutenção preventiva e corretiva.

As intervenções de reabilitação de obras metálicas, em geral, não são muito diferentes das intervenções de proteção nos novos empreendimentos. Para terapia dessa manifestação patológica, a providência a se tomar é avaliar o grau de corrosão a que a peça está submetida. Na estrutura de cobertura, a superfície está corroída apenas superficialmente, ou seja, esta no estado inicial. Para solucionar tal problema, é necessário polir cuidadosamente a superfície metálica, para garantir a eficácia da proteção. Após a limpeza da superfície, deve-se procurar uma tinta compatível com a tinta já existente e que tenha boa aderência.

No caso da escada, a manifestação patológica está com maior nível de comprometimento. Dois pisos dos degraus estão corroídos, em estado avançado. A base dos corrimões também se encontram em estado avançado de corrosão. Nos trechos da escada que estão corroídos, pode-se efetuar uma troca da peça metálica, mantendo a mesma espessura ou espessura superior da peça corroída. A estrutura de sustentação do corrimão também está em estado avançado de corrosão. Por isso, deve ser substituída por uma nova peça metálica para garantir sua funcionalidade.

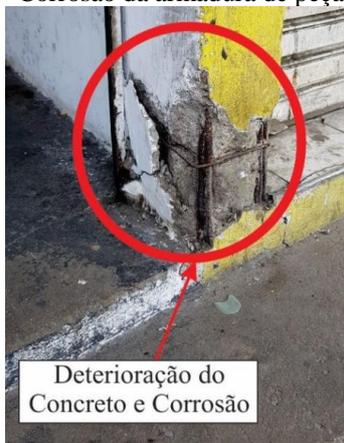
Figura 8 - Corrosão da armadura de peça estrutural

O edifício estudado apresenta armaduras em processo de corrosão em lajes e pilares, o que provoca sérios danos às peças estruturais, afetando a segurança dos usuários e visitantes. Alguns pilares na fachada principal da edificação, apresentam em sua base armaduras em estado de corrosão, como mostra a figura 8. Através do

descolamento do concreto na base do pilar, pode-se avaliar que a armadura está em processo de corrosão, mas a propagação está nos estágios iniciais, com uma redução de secção das armaduras desprezível.

Para solucionar este problema, deve-se interromper o processo corrosivo, aplicando na armadura um revestimento que aja como barreira física entre o aço e argamssa de reparo estrutural. Para isso, é indispensável que o revestimento seja de natureza orgânica, de preferência à base de epóxi. A superfície da armadura a ser revestida deve ser cuidadosamente liberada dos produtos de corrosão, levando o metal das armaduras a uma aparência quase branca. Após a aplicação do revestimento, é essencial remover todo o concreto ao redor das armaduras que estão em processo de corrosão, afim de eliminar o concreto com concentração significativa de agentes agressivos.

Para reconstruir o cobrimento, é necessário aplicar uma argamassa cimentícia com resistência similar ou superior a resistência atual do pilar. A espessura deve ser suficiente para prevenir a ativação da corrosão durante a reabilitação.

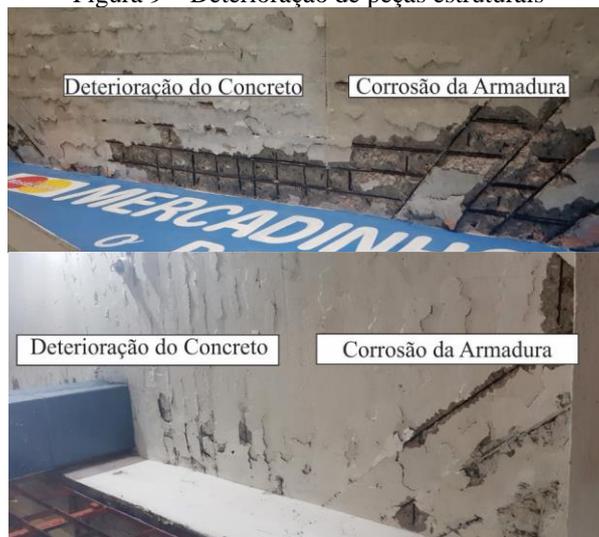
Figura 9 – Deterioração de peças estruturais

As duas lajes das rampas de acesso ao primeiro andar do Mercado se encontram deterioradas, apresentando cobrimento mínimo menor que o recomendado e armaduras expostas a agetes agressivos, como mostra a figura 9. O concreto deteriorado põe em risco a integridade dos usuários do Mercado, uma vez que podem descolar da laje e acabar atingindo alguém que passe no momento por baixo da rampa.

Analisando as lajes, percebe-se que o cobrimento do concreto é menor que o mínimo indicado pela norma e, em parte dela, a armadura iniciou o processo de corrosão. Para se recuperar o elemento estrutural, a primeira providência deve ser determinar a área a ser recuperada, a partir de inspeção visual. As lajes apresentam deterioração em cerca de 40% da sua área. Após determinar essa área, passa-se à remoção do concreto contaminado. Deve-se ter cuidado para que esse processo não seja muito agressivo e não cause micro-fissuras na massa de concreto.

Toda a armadura eventualmente corroída deve ser exposta, o que significa que deve ser removido em torno de 2 cm do concreto situado por detrás das barras expostas. Isso garante um bom acesso e permite a correta limpeza das barras da armadura, bem como a completa passivação das mesmas quando empregado o material do reparo. Porém, é sempre recomendável estudar a necessidade de escoramento ou execução parcial, para não comprometer a segurança estrutural.

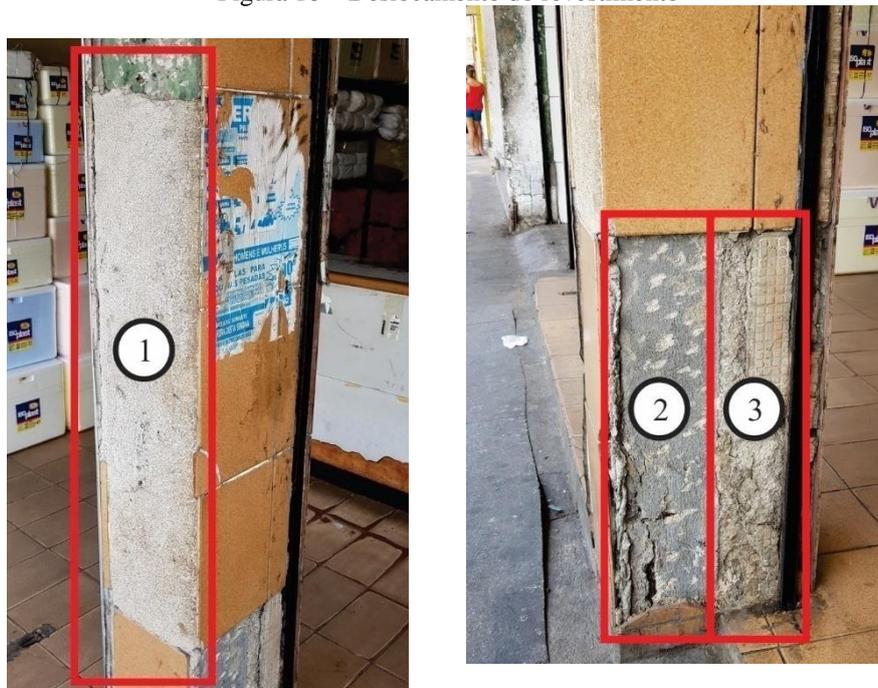
Figura 10 – Deslocamento do revestimento

O deslocamento de revestimentos em edificações se dá por duas maneiras. A primeira maneira ocorre quando o revestimento se apresenta endurecido e quebrando com dificuldade, outra característica é que, sob percussão, o revestimento apresente som cavo. Isso ocorre devido à superfície de contato com a camada inferior apresentar placas frequentes de mica e o uso de argamassa muito rica em cimento ou muito espessa. Por outro lado, a placa pode apresentar-se quebradiça, desagregando-se com facilidade, conforme foi verificado no edifício de estudo (figura 10).

Isso acontece devido à utilização de argamassa magra e ausência da camada de chapisco (2). Os destacamentos de revestimento cerâmico são caracterizados pela perda de aderência das placas cerâmicas do substrato (1), ou da argamassa colante (3), quando as tensões surgidas no revestimento cerâmico ultrapassam a capacidade de aderência das ligações entre a placa cerâmica e a argamassa colante e/ou o emboço. Esta patologia encontra-se em um dos pilares da fachada do mercado público, como visto na figura 15.

A falta de aderência pode ter ocasionado o deslocamento das camadas de revestimento. Na imagem 1, a argamassa colante desprende do reboco, possivelmente por falta de preparo da superfície para receber a argamassa. A imagem 2, o reboco descolou do pilar. Isso, possivelmente se deve ao fato de o pilar não ter recebido uma camada de chapisco para melhorar a aderência na interface da camada do revestimento com o substrato. Já na imagem 3, a cerâmica do revestimento descolou da camada de argamassa colante, possivelmente por erro de execução, ou seja, aplicação errada da argamassa.

Para terapia desse problema, é necessário que o revestimento seja restaurado, aplicando novo revestimento com materiais adequados e confiáveis e com os métodos corretos. Apesar de ser uma medida muito onerosa, é considerada a mais indicada para consolidar a proteção de todas as alvenarias internas e certificar-se de que estas fiquem estáveis e duráveis. Além disso, deve ser reforçada a impermeabilização da edificação, para impedir que a umidade no interior da alvenaria se torne um agente agressivo aos revestimentos e às argamassas de assentamento.
