PATOLOGIAS DAS CONSTRUÇÕES EM CONCRETO ARMADO: ESTUDO DE CASO DO EDIFÍCIO HISTÓRICO DA ESCOLA POLITÉCNICA DE PERNAMBUCO

RESUMO

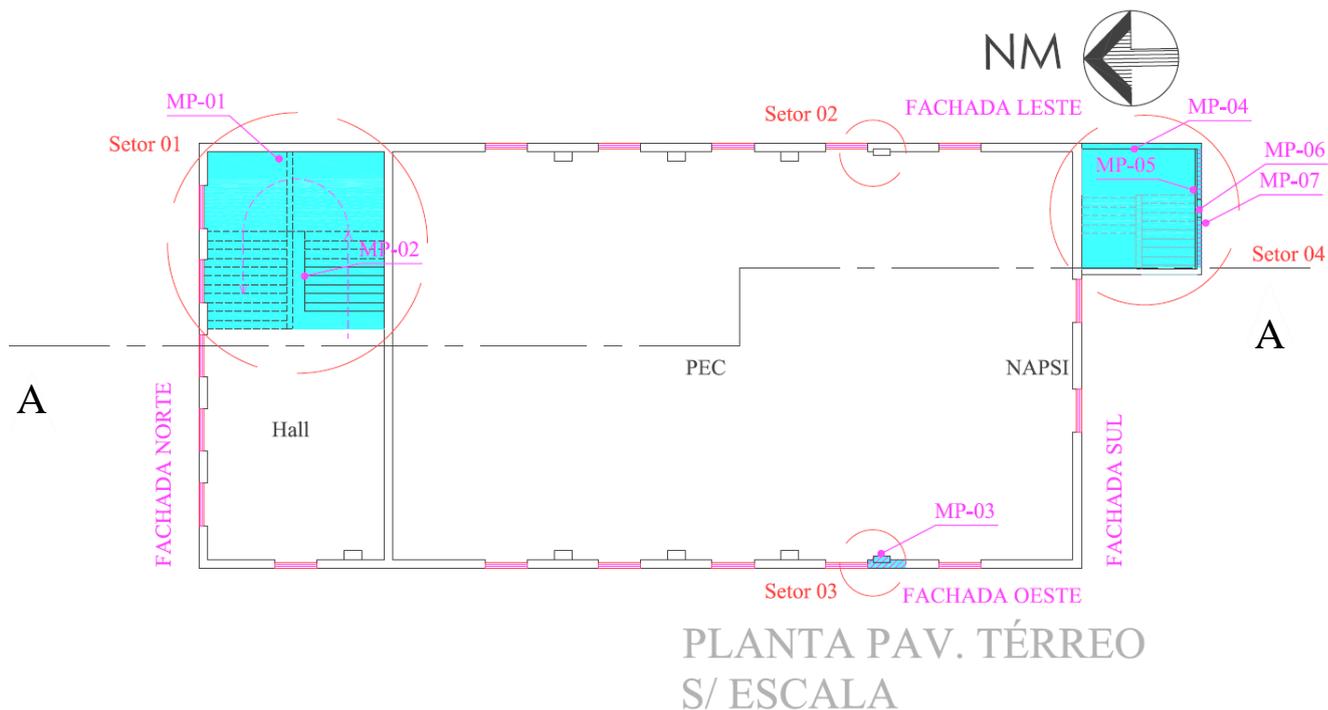
Figura 5: Setores em concreto armado e respectivas Manifestações Patológicas (MP) identificadas (Pav. Térreo)

Setor	Manifestação Patológica	Origem	Local/Sintoma(s)/Causa(s)	Registro Fotográfico
Setor 01	MP-01	Material	Local: Escada de acesso ao Auditório (patamar intermediário) Sintoma(s): Fissuras no revestimento em pedra natural sobre laje em concreto armado Causa(s): Falha no processo de beneficiamento da pedra natural	
Setor 01	MP-02	Projeto e/ou Execução	Local: Escada de acesso ao Auditório (1º Lance) Sintoma(s): Deslocamento de concreto na aresta entre a face lateral e inferior da escada Causa(s): Cobrimento do concreto insuficiente	
Setor 01	MP-02	Uso	Local: Escada de acesso ao Auditório (2º Lance) Sintoma(s): Bolor na face lateral do degrau Causa(s): Limpeza e lavagem inadequadas

Setor	Manifestação Patológica	Origem	Local/Sintoma(s)/Causa(s)	Registro Fotográfico
Setor 03	MP-03	Execução	<p>Local: Pilar na Sala de Som do Auditório</p> <p>Sintoma(s): Fissura vertical no terço médio superior de pilar em concreto armado</p> <p>Causa(s): Retração higrotérmica</p>	
Setor 04	MP-04 (Vista Interna)	Projeto e/ou Execução	<p>Local: Viga Superior do Vão de Ventilação (Caixa de Escada - Fachada Sul)</p> <p>Sintoma(s): Deslocamento de concreto com corrosão de armaduras (expansão)</p> <p>Causa(s): Cobrimento insuficiente das armaduras; Infiltração/Umidade</p>	
Setor 04	MP-05 (Vista Interna)	Projeto e/ou Execução	<p>Local: Viga Inferior do Vão de Ventilação (Caixa de Escada - Fachada Sul)</p> <p>Sintoma(s): Deslocamento de concreto com corrosão de armaduras (expansão)</p> <p>Causa(s): Cobrimento insuficiente das armaduras; Infiltração/Umidade</p>	
Setor 04	MP-06 (Vista Externa)	Projeto e/ou Execução	<p>Local: Viga superior do Vão de Ventilação da Caixa de Escada (Fachada Sul)</p> <p>Sintoma(s): Fissura horizontal na transição Viga-Alvenaria e corrosão de armaduras (expansão)</p> <p>Causa(s): Ausência de tela na transição Viga-Alvenaria (absorção de tensões) e Infiltração/Umidade</p>

Setor	Manifestação Patológica	Origem	Recomendações para o Projeto de Recuperação	Registro Fotográfico
Setor 01	MP-01	Material	Retidarada do revestimento e análise complementar para verificar se o problema é reflexo de fissuras na base (laje em concreto armado). Caso houver fissuras na laje, tratar com argamassa polimérica e substituir o revestimento.	
Setor 01	MP-02	Projeto e/ou Execução	Retirar as partes soltas do concreto e recompor com concreto tipo grout.	
Setor 01	MP-02	Uso	Limpar toda a estrutura de concreto com água clorada (água sanitária)	
Setor 03	MP-03	Execução	Observar o comportamento da fissura vertical, tendo em vista compreender se a mesma é ativa ou passiva, para definir eventual intervenção.	
Setor 04	MP-04 (Vista Interna)	Projeto e/ou Execução	Demolição do concreto fissurado, limpeza da armadura com escova de aço. Recomposição da armadura com perda de seção. Recomposição da viga com grout com comprimento mínimo de 25 mm (ABNT NBR 6118, 2014)

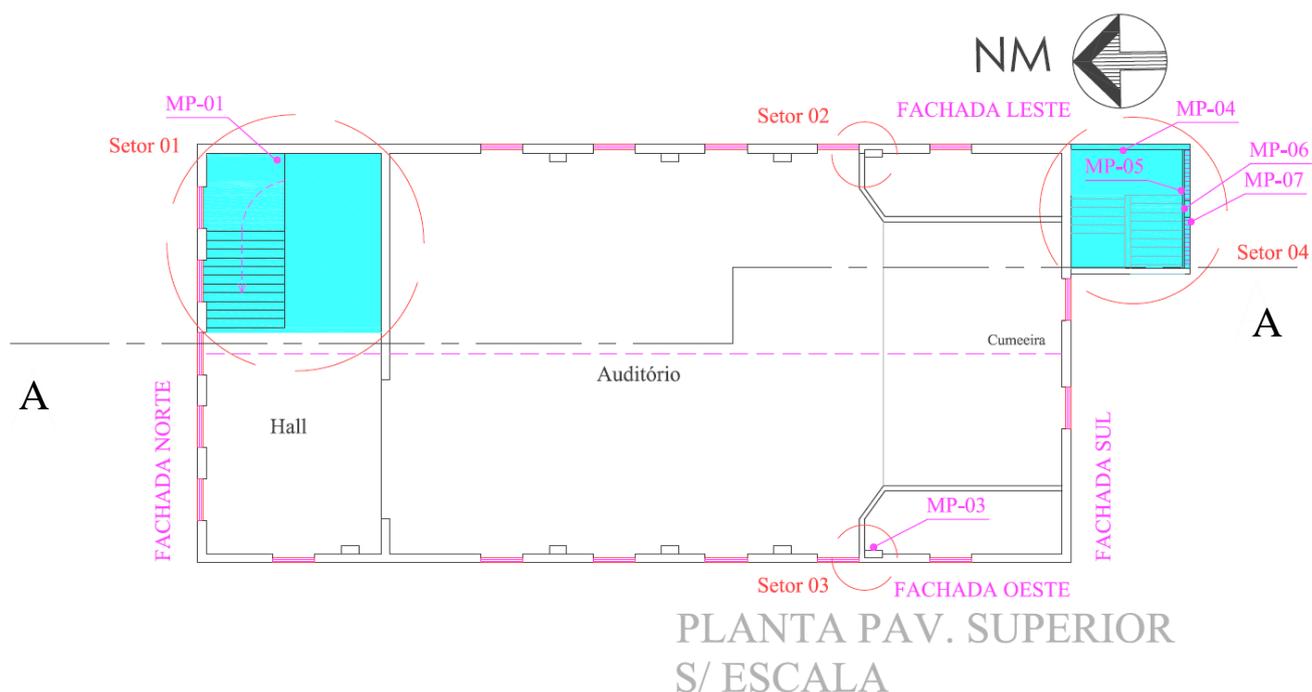
Figura 6: Setores em concreto armado e respectivas Manifestações Patológicas (MP) identificadas (Pav. Superior)

Setor 04	MP-07	Projeto	<p>Local: Viga na transição da Caixa de Escada/Casarão - Fachada Sul</p> <p>Sintoma(s): Fissuras na face inferior de viga em concreto armado</p> <p>Causa(s): Espaçamento entre estribos maior do que o necessário ou inexistentes</p>

Setor	Manifestação Patológica	Origem	Recomendações para o Projeto de Recuperação	Registro Fotográfico
Setor 04	MP-05 (Vista Interna)	Projeto e/ou Execução	Demolição do concreto fissurado, limpeza da armadura com escova de aço. Recomposição da armadura com perda de seção. Recomposição da viga com grout com comprimento mínimo de 25 mm (ABNT NBR 6118, 2014)	
Setor 04	MP-06 (Vista Externa)	Projeto e/ou Execução	Demolição do concreto fissurado, limpeza da armadura com escova de aço. Recomposição da armadura com perda de seção. Recomposição da viga com grout com comprimento mínimo de 25 mm (ABNT NBR 6118, 2014)	
Setor 04	MP-07	Projeto	Demolição do concreto fissurado, limpeza da armadura com escova de aço. Recomposição da armadura com perda de seção e/ou aumento da quantidade de estribos. Recomposição da viga com grout com comprimento mínimo de 25 mm (ABNT NBR 6118, 2014)

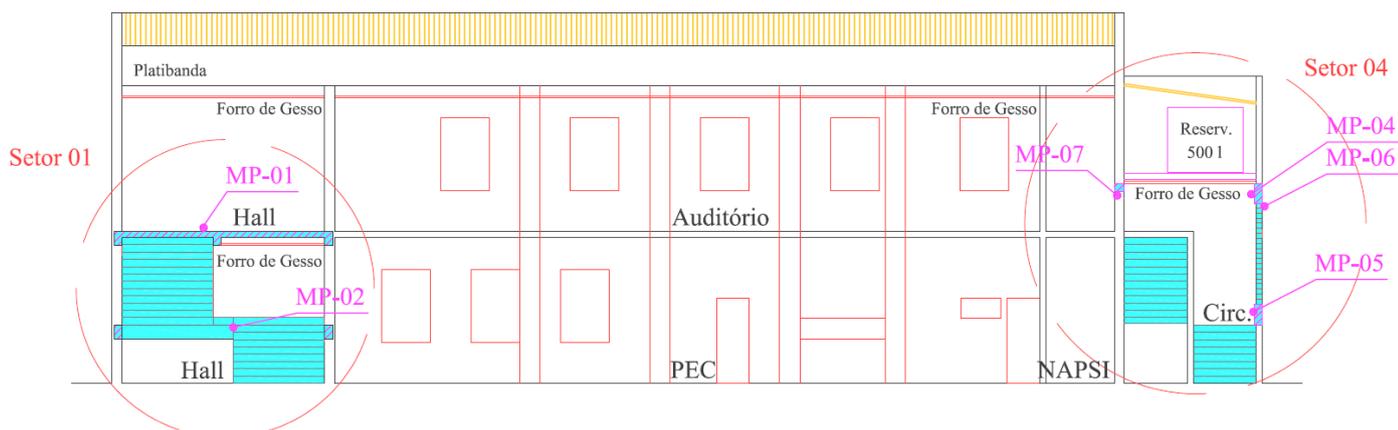
CORTE AA

Figura 7: Setores em concreto armado e respectivas Manifestações Patológicas (MP) identificadas (Corte AA)
