ANÁLISE DA SEGURANÇA, DURABILIDADE E FUNCIONALIDADE DA PONTE SOBRE O RIO CAÍ NO MUNICÍPIO DE SÃO SEBASTIÃO DO CAÍ - ESTUDO DE CASO

Figura 1 – Ponte sobre o rio Caí (código DAER 1125)

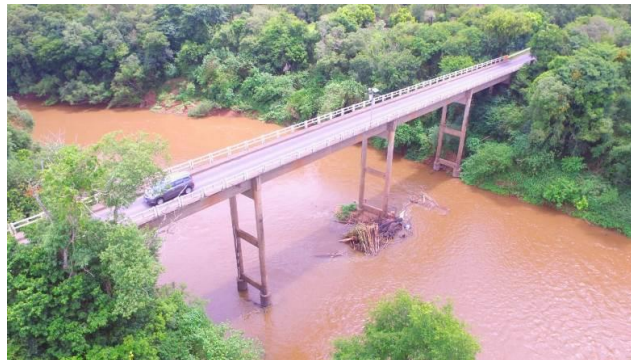
A OAE inspecionada (Figura 1) é uma ponte de concreto armado do tipo viga pilar, localizada na ERS 124 km 0,29 na cidade de São Sebastião do Caí. A licitação foi concedida no dia 23 de novembro de 1966, sendo a estrutura inaugurada no dia 23 de setembro de 1970. O principal motivo de sua construção foi suprir a demanda da balsa que operava a 700 m da localização atual da OAE e fazia a ligação dos municípios de São Sebastião do Caí com Pareci Novo. Quando ocorriam as cheias a balsa era interdita impactando diretamente a sociedade e a economia dos municípios.

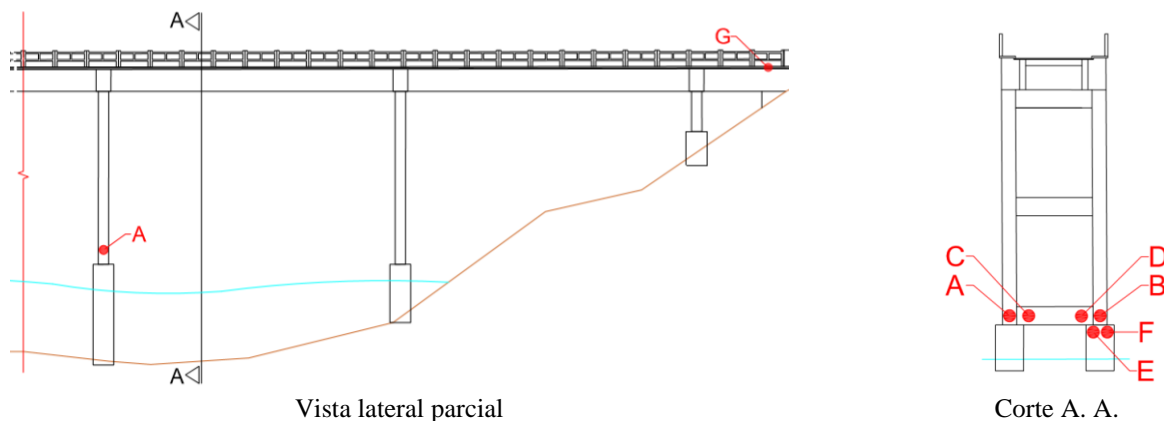
Figura 4 – Disposição dos pontos analisados

A profundidade de carbonatação encontrada difere nos pontos analisados, os quais encontram-se sinalizados na Figura 4. Para o cálculo de vida útil residual considerou-se um cobrimento de 28 mm mensurado na estrutura. A Tabela 2 expressa o resultado da análise.

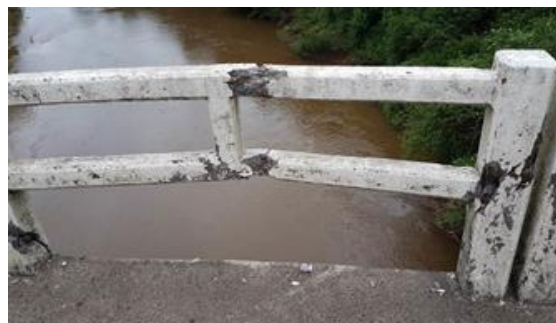
Com a inspeção cadastral foi possível detectar a inexistência de barreiras rígidas entre a pista de rolamento e as passarelas, provavelmente devido à falta de largura da ponte. Alguns módulos do guarda corpo estavam danificados, provavelmente devido ao impacto de colisões de veículos (ver Figura 5). Como destacado anteriormente, a largura limitada a uma pista de rolamento é uma causa de acidentes. A inexistência de barreiras rígidas, mantém o pedestre totalmente desprotegido, e os veículos podem cair facilmente da OAE, sendo o único elemento de segurança o guarda-corpo, que não possui resistência a impactos de veículos, ou seja, pequenos impactos prejudicam consideravelmente a integridade do elemento, segurança dos pedestres e motoristas.

Figura 5 – Guarda corpo danificado

2 – Resumo da análise estrutural (caso necessário)
N/A
3 – Proposição de restauração e/ou reforço
É necessário reparo e reforço no pilar 5 reestabelecendo a estabilidade e segurança. Deve-se repor um módulo de guarda-corpo.

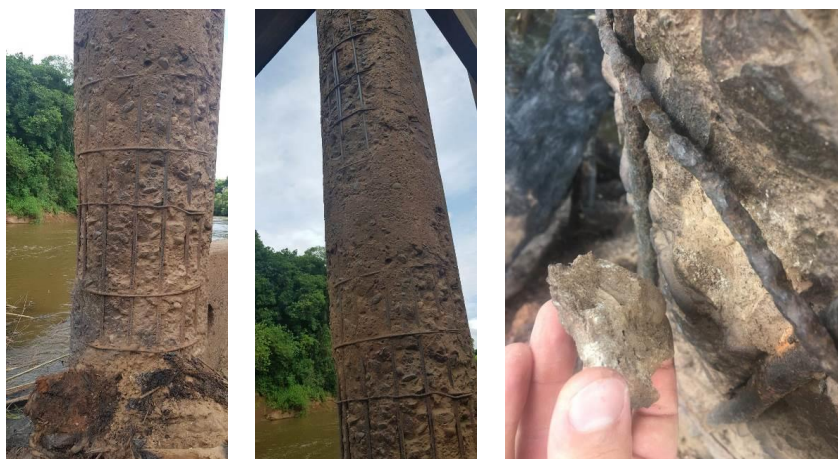
O pilar 5 que se encontra no centro da ponte e contra a correnteza do rio está deteriorado da sua parte inferior até o seu centro somente no lado diretamente exposto a correnteza, com armadura exposta e comprometida devido aos impactos de sedimentos que são transportados pelo rio nas cheias. Esse elemento teve sua base exposta ao fogo devido a pescadores da região que colocam fogo nas madeiras acumuladas nesse pilar. O concreto posterior a armadura nos pontos mais críticos emite som cavo e se desprende facilmente. A Figura 6 ilustra as condições do pilar. O tubulão abaixo do mesmo pilar encontra-se nas mesmas condições, degradado e exposto ao fogo.

Figura 6 – Pilar 5 central desfavorável a correnteza

Como causador da manifestação patológica Roque e Moreno Junior (2005) explicam em seu trabalho que a maioria dos processos físicos e químicos que podem afetar a durabilidade das estruturas de concreto estão relacionados a fatores como porosidade e fissuração do concreto, podendo ser intensificados através da pressão hidráulica e tensão à tração excessiva. Consequentemente a despassivação do concreto é acelerada, conforme Helene et al. (2018) a corrosão da armadura provoca o aparecimento de manchas, fissuras, destacamento de pedaços de concreto, perda de seção do aço e da aderência. Das características apontadas pelo autor, não foi diagnosticada somente o manchamento do concreto, sendo as partes mais escuras oriundas da exposição ao fogo.

A exposição ao fogo do concreto colabora para o deslocamento, pois existe uma forte tendência das camadas quentes da superfície se separarem das camadas mais frias do interior do elemento, sendo este fenômeno conhecido como spalling (BRITEZ; CARVALHO; HELENE, 2019). Os mesmos autores explicam, que geralmente, o concreto na porção mais exposta perde aproximadamente 25 % de sua resistência à compressão, quando expostos a um aquecimento de 300 °C. Em temperaturas inferiores a pasta de cimento se expande, causando tensões internas. Os agregados são grandes influentes no comportamento da estrutura quando exposto ao fogo, na estrutura analisada estes eram de seixo rolado basáltico, que possuem comportamento estável até aproximadamente 900 °C segundo os mesmos autores. Visto que a estrutura foi exposta ao fogo derivado da combustão de madeira, Figueroa e Moraes 2009 demonstram em seu trabalho que em fase exotérmica a madeira atinge uma temperatura entre (280 e 380) °C.

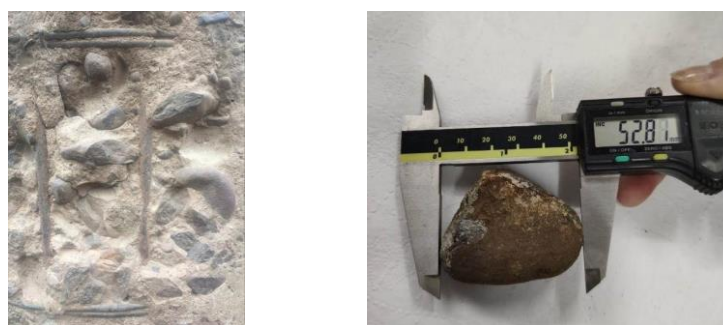
A dimensão e quantidade de agregados no concreto chamou atenção, sendo estes agregados de seixo rolado basáltico, chegando a dimensões de 52,81 mm nas amostras coletadas. Os vergalhões não são nervurados, ou seja, barras lisas, os estribos não possuem distanciamento uniforme, estando em alguns pontos mais distantes que a normativa atual (ver Figura 7). Uma consequência à durabilidade da estrutura no uso destes agregados graúdos é o maior acúmulo de água na zona de transição, o que pode diminuir a resistência do concreto e esse apresentar maior propensão a ação de agentes deletérios (MEHTA E MONTEIRO, 2014). No entanto, como apresenta-se no próximo tópico, essa análise destoa da frente de carbonatação obtida.

Figura 7 – Pilar 5 central desfavorável a correnteza

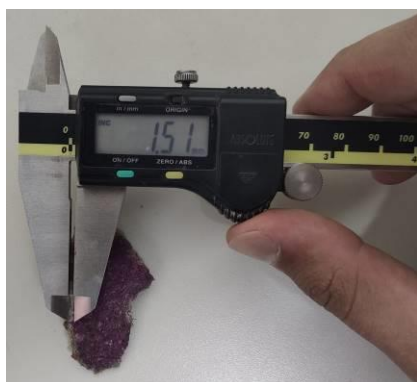
Fragmento extraído do canto superior do tubulão 4, localizado no centro da estrutura.

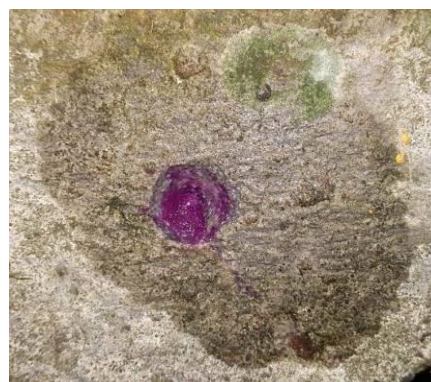
Ponto perfurado na borda lateral da laje em balanço 2.

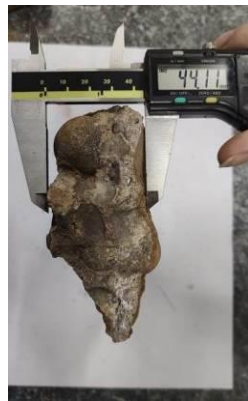
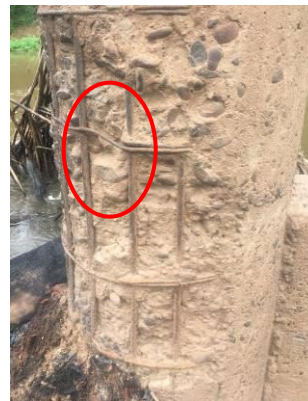
Figura 9: Análise da profundidade de carbonatação

No pilar 5 não foi determinada a vida útil residual, visto que a erosão influencia diretamente na profundidade de carbonatação, pois a deterioração expõe partes mais internas do concreto, permitindo o alcance do CO₂. Com esses resultados fica evidente que a carbonatação do concreto da OAE não representa uma preocupação eminente nessa estrutura. Esse desempenho está diretamente ligado as condições de exposição e/ou ao fato do concreto utilizado possuir baixa porosidade. Percebeu-se que a profundidade de carbonatação na maioria dos elementos não danificados da OAE é de apenas 3mm, com ressalva do pilar central, cuja profundidade de carbonatação pode ultrapassar os 44 mm.

Fragmento solto retirado da parte inferior do pilar 5, próximo ao tubulão, entre as armaduras.
Totalmente carbonatado devido à exposição direta.
