VIDA ÚTIL DE PILARES DE CONCRETO ARMADO EM FUNÇÃO DA VARIAÇÃO DO COBRIMENTO NOMINAL E DO ADENSAMENTO

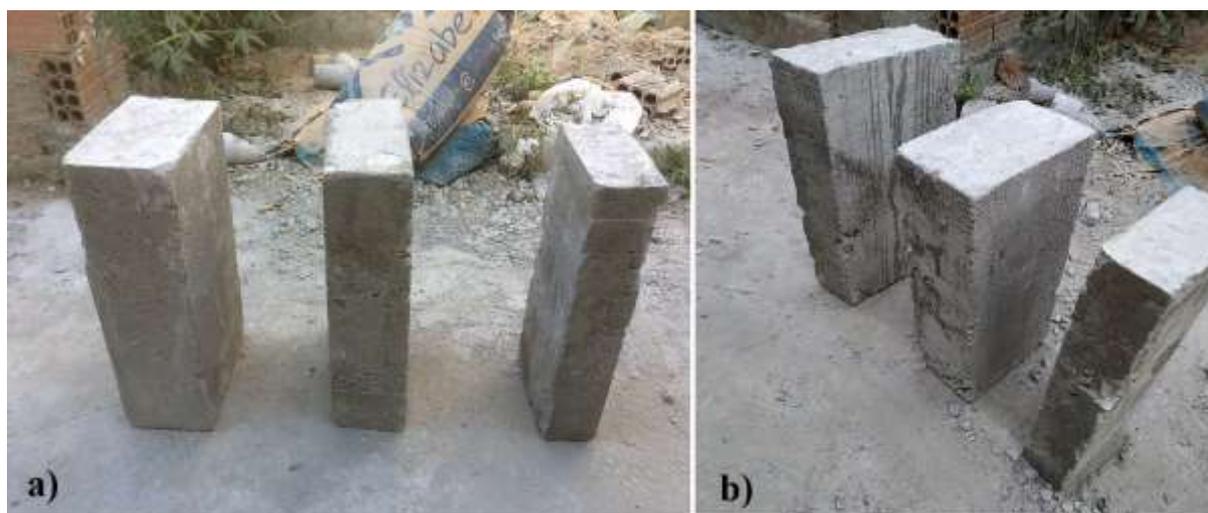
Figura 2: Amostras 1 a 6.

Na Figura 2a, estão dispostas as amostras VM1, VM3 e VM5, respectivamente, referentes aos três primeiros pilares cuja condição de adensamento foi vibrado manualmente. Na Figura 2b, estão apresentadas as amostras NV2, NV4 e NV6, respectivamente, onde foram os pilares que não foram vibrados.

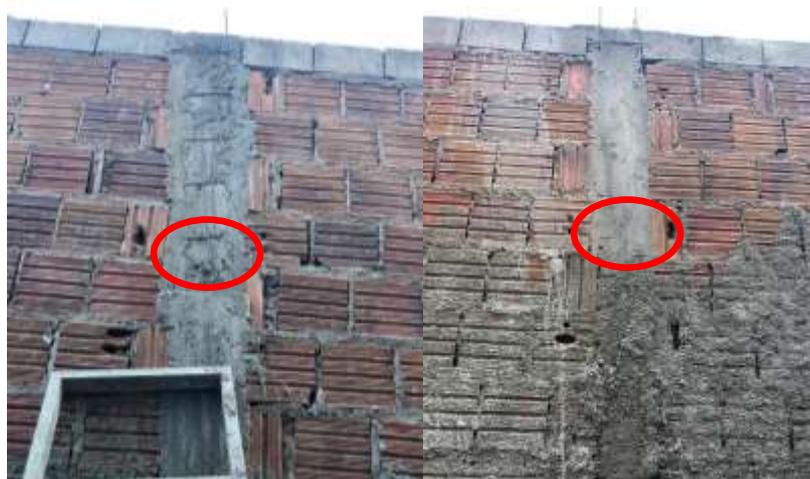
Em boa parte dos pilares, observou-se falhas de execução, como a falta de adensamento do concreto, resultando em bicheiras, deixando as armaduras expostas. Isso favoreceu o avanço da frente de carbonatação, com a consequente despassivação das armaduras. Nas Figuras 3 e 4 que seguem, os pilares do muro analisados podem ser identificados.

Figura 3: Pilares 1 e 2, respectivamente.

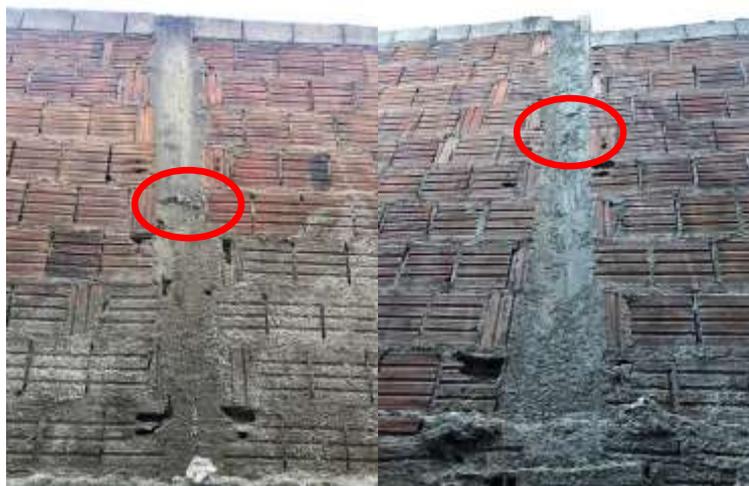
Figura 4: Pilares 3 e 4, respectivamente.

As partes destacadas foram as regiões onde foram realizados os ensaios de carbonatação. Como em alguns desses pontos haviam armaduras expostas, verificou-se que a profundidade de carbonatação era igual ao cobrimento nominal.

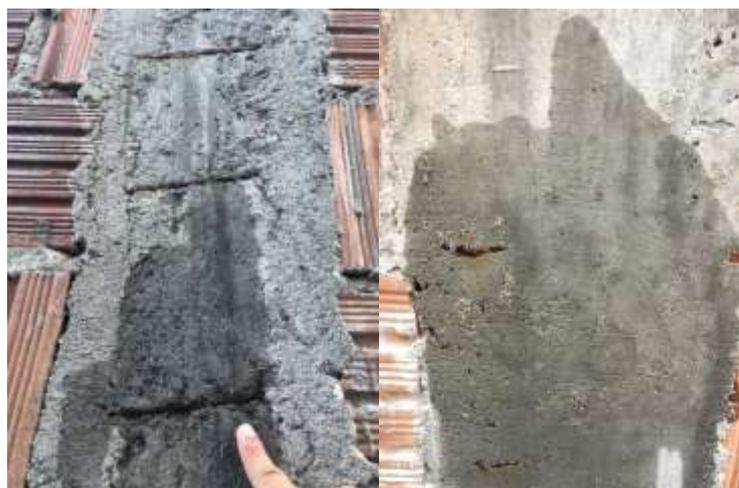
Ao serem realizados os ensaios de carbonatação nos pilares do muro, percebeu-se a ação do dióxido de carbono, de forma que todos os pilares da estrutura do muro estavam carbonatados, como se observa nas Figuras 6 e 7.

Figura 6: Carbonatação dos pilares 1 e 2.

Sendo assim, após o ensaio, pôde-se confirmar que o pH do concreto foi diminuído, já que toda região em que foi aspergido a solução com fenolftaleína permaneceu incolor. Desta forma, percebeu-se que o avanço da frente de carbonatação até as armaduras foi beneficiado por não seguir os parâmetros normativos de projeto, possuindo um cobrimento nominal inferior ao normativo.

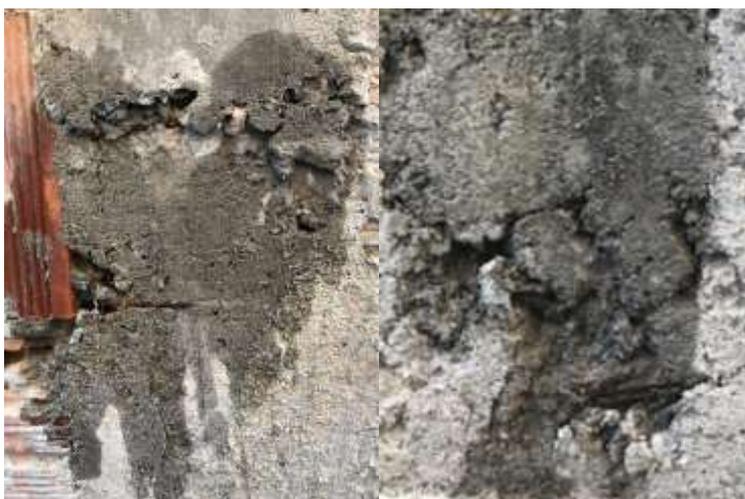
Figura 7: Carbonatação dos pilares 3 e 4.

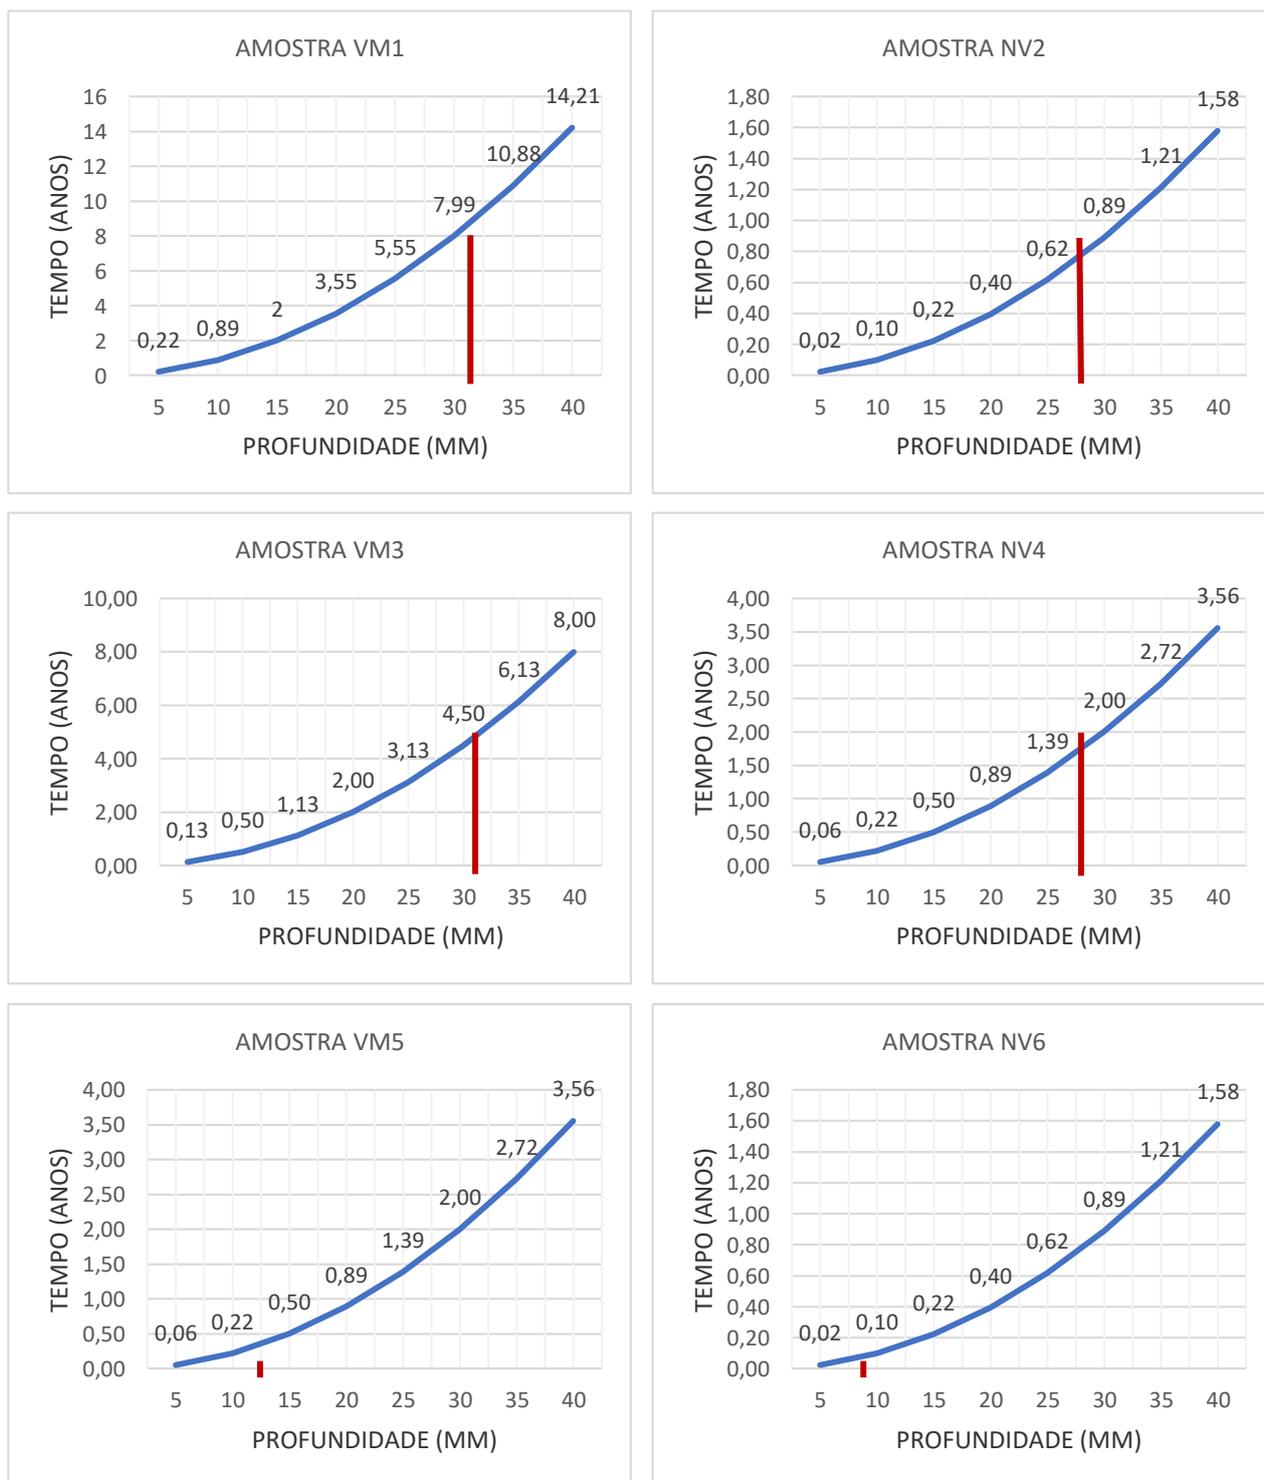
Na Figura 8, através dos graficos é possível observar todo o avanço da frente de carbonatação individualmente das amostras ao longo dos anos.

Figura 8: Estimativa de profundidade de carbonatação até as armaduras.

Conforme os resultados obtidos, a amostra VM1 possui o melhor desempenho, com relação às demais, já que a mesma foi moldada seguindo os critérios de dimensionamentos estabelecidos na NBR 6118 (ABNT, 2014) e a NBR 14931 (ABNT, 2004). Por outro lado, a amostra NV2 também seguiu os critérios da NBR 6118 (ABNT, 2014), porém o concreto não foi vibrado na execução, como recomenda a norma, de forma que resultou em falhas de adensamento causando bicheiras, que diminuiu a sua vida útil.

As amostras VM3 e NV4, confeccionadas a partir da NBR 15575 (ABNT, 2013) tiveram resultados semelhantes, porém, abaixo da amostra VM1, tendo uma estimativa inferior também à amostra NV4 não vibrada, como era esperado.

Com um cobrimento inferior às demais amostras, a VM5 e a NV6 possui uma estimativa de tempo até a carbonatação chegar as armaduras bastante inferior às outras. Assim, percebe-se que a profundidade de carbonatação está muito próximo de atingir as armaduras. Desta forma, constata-se a ineficácia do uso de pilares com este tipo de estrutura.

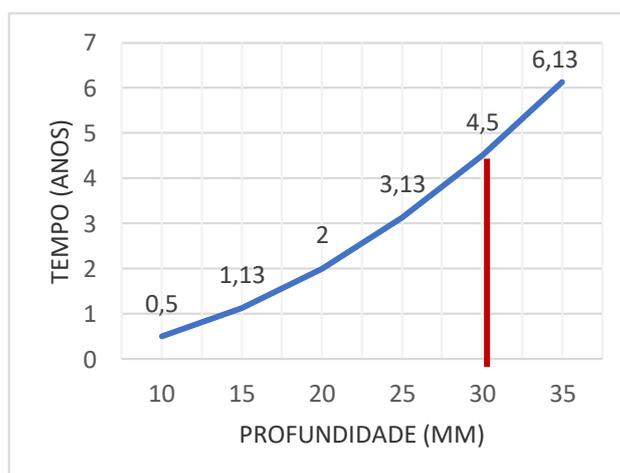
Desta forma, sabe-se que o fenômeno da carbonatação atingiu as armaduras em dois anos, uma vez que o cobrimento é de 2 cm. A recomendação da NBR 6118 (ABNT, 2014) para este pilar, é que o mesmo possuísse 3 cm de cobrimento. Na Figura 9, observa-se o tempo estimado para a carbonatação atingir as armaduras, caso a estrutura tivesse o cobrimento de 3 cm.

Figura 9: Estimativa de profundidade para cobrimento de 3 cm.

Como visto na Figura 10, caso o pilar P3 tivesse seguido a exigência de cobrimento mínimo de 3 cm, o tempo para que a carbonatação atingisse a armadura seria de 4,5 anos, um aumento de 125% em relação ao modelo real com 2 cm e carbonatado em dois anos. Isso com o concreto nas mesmas condições. Para aumento desse tempo de vida útil, o fator compacidade do concreto deveria ser maior.
