PATOLOGIAS EM ESTRUTURAS DE CONCRETO ARMADO: UM ESTUDO DE CASO DA PONTE RIO CHOPIM.

A presente pesquisa teve como finalidade a realização de um estudo de caso, através da coleta de informações das manifestações patológicas encontradas na ponte de concreto armado situada sobre o Rio Chopim, localizada entre os municípios de Pato Branco-PR e Coronel Vivida-PR. A partir dos conceitos abordados realizou-se a análise documental e exploratória para identificar as patologias existentes na ponte.

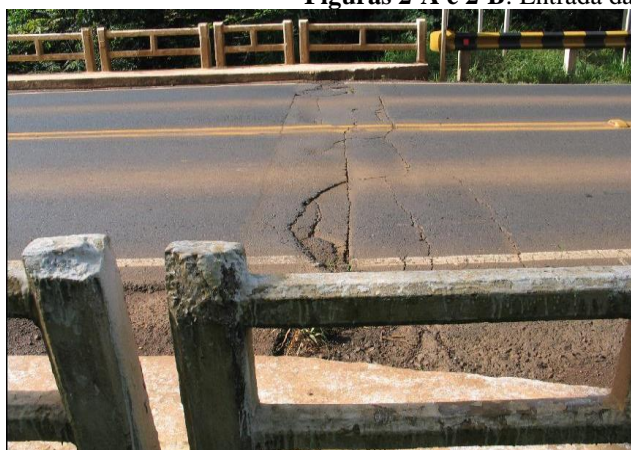
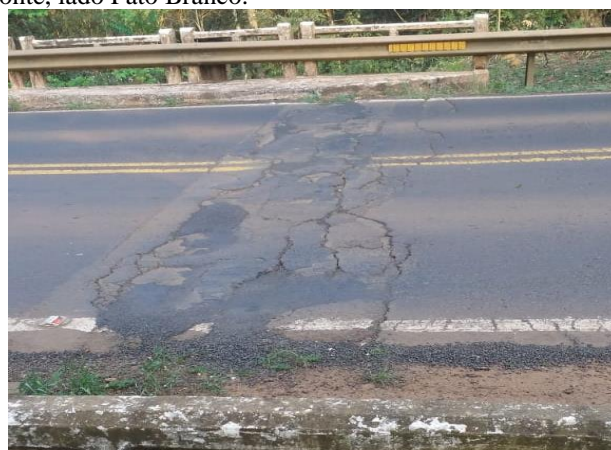
Figuras 2-A e 2-B: Entrada da ponte, lado Pato Branco.

Após a coleta das imagens, foi realizada a análise comparativa, onde na figura 2-A mostra a imagem retirada do relatório do DNIT que demonstra a situação do pavimento na entrada da ponte, lado Pato Branco, e na figura 2-B é a situação atual deste pavimento.

Pode-se observar que houve grande alteração durante este período. O provável motivo desta mudança é devido à base do lado Pato Branco estar apoiada indevidamente, ocorrendo assim a movimentação da cortina e retraindo a massa asfáltica constantemente, já que a mesma não possui armadura preventiva para isto, melhor identificada nas Figuras 3-A e 3-B.

Segundo as diretrizes e orientações da NBR 7188:2013 - Carga móvel rodoviária e de pedestres em pontes, viadutos, passarelas e outras estruturas, a solução plausível para este caso é a remoção local da capa de rolamento, aplicar reforço

estrutural na base (ABNT, 2013). Porém conforme relatos da avaliação do DNIT, a solução empregada pelos engenheiros responsáveis, em longo prazo é a reconstrução total das bases, tanto lado Pato Branco, quanto o lado Coronel Vivida (DNIT, 2014). Antes da inserção de nova capa na pista de rolamento, recomenda-se corrigir as juntas de dilatação da laje com material expansivo e cobrir com pavimento flexível.

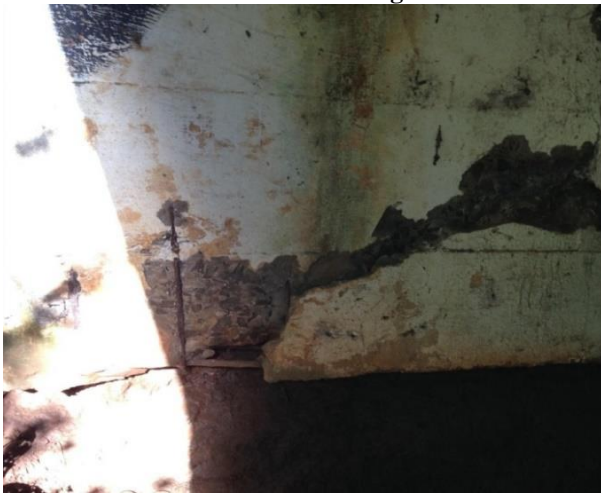
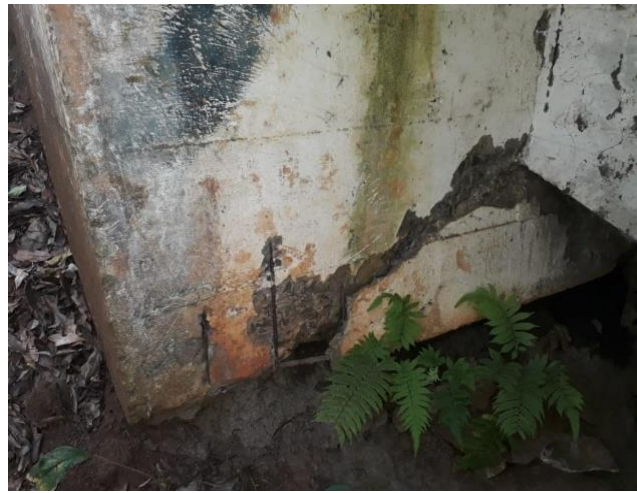
Figura 3-A e 3-B: Cortina lado Pato Branco.

A cortina do lado Pato Branco, observada nas Figuras 3-A e 3-B, apresentam armadura exposta, fissuras e rachaduras. Segundo o DNIT (2014), esses problemas ocorreram devido a utilização de pedra marroada de mão na execução da contenção, pois o talude apresenta bastante inclinação. A presença deste material rígido produziu esforços sobre a estrutura da ponte, impedindo seu movimento normal, e ocorrendo o esmagamento do concreto, no entanto, nas análises fotográficas e visuais não constam modificações no colapso da estrutura.

A estrutura da base demonstrou que houve movimentação natural da estrutura, colapsando a viga em que se apoia as lajes do pavimento de rolamento. Com esta situação, é necessário a remoção do concreto rompido e deslocado da armadura, realizando-se através de jateamento d'água sob pressão na superfície a ser recuperada, ou mesmo por meio de cinzeis, ponteiros e rompedores mecânicos. Segundo recomendações do Manual de recuperação de Pontes e Viadutos do DNIT, é previsível que seja feita uma remoção profunda na viga, aproximadamente cinco centímetros adentro da armadura, posteriormente deverá ser aplicado em todo o entorno do aço deteriorado uma solução inibidora de ferrugem, a qual proporciona maior durabilidade ao mesmo, (DNIT, 2010).

Baseando-se na possibilidade de recuperar as vigas da base, a inserção de armaduras auxiliares proporcionaria extinguir maiores agravantes do colapso no local. E para as armaduras adjacentes deverá obter-se conforme projeto de recuperação da estrutura a ser realizado, seguindo diretrizes da NBR 7188 (ABNT, 2013).

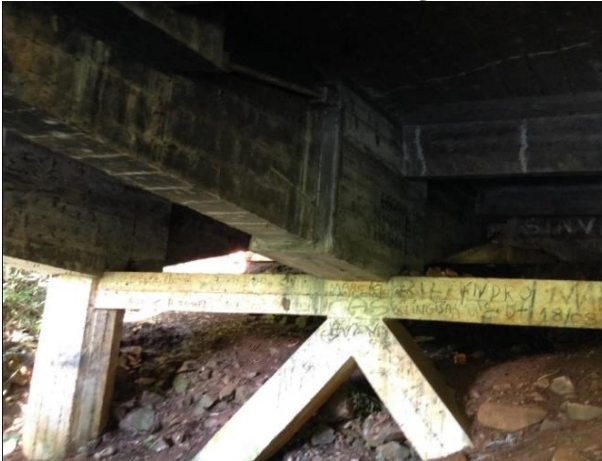
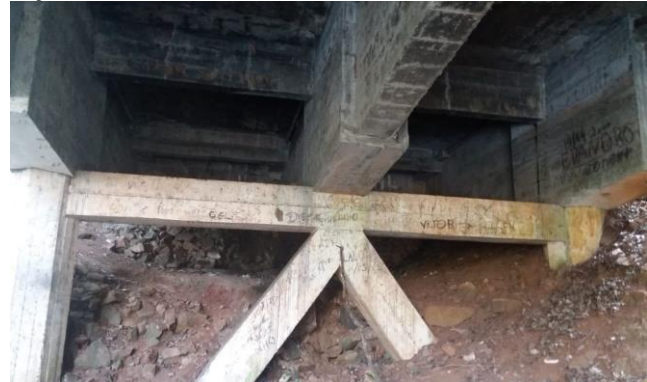
Figura 4-A e 4-B: Inclinação do talude.

Conforme citado anteriormente, nas Figuras 4-A e 4-B, pode-se observar a inclinação do talude no lado Pato Branco.

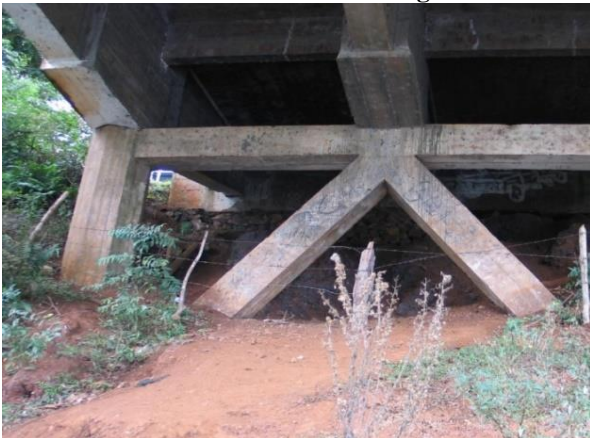
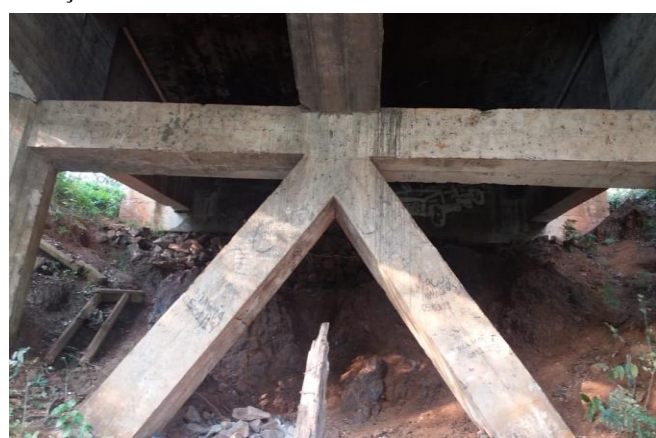
Figura 5-A e 5-B: Inclinação do talude.

As Figuras 5-A e 5-B mostram a cortina do lado Coronel Vivida apresentando também inclinação.

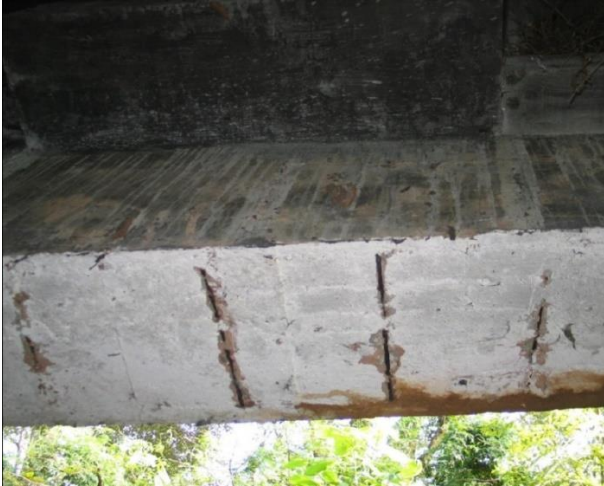
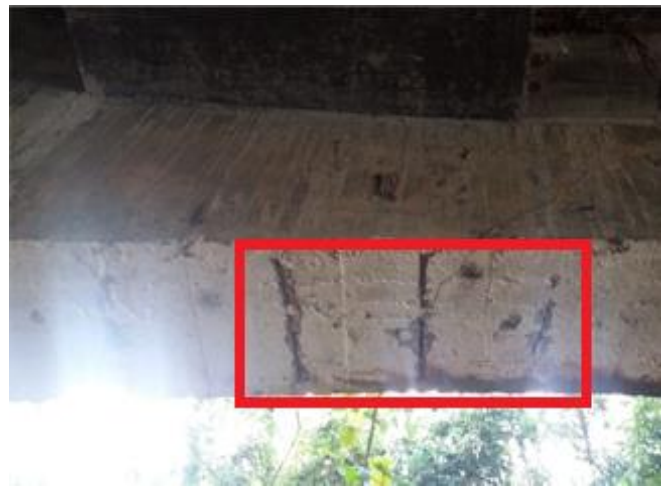
Figura 6-A e 6-B: Armaduras expostas.

Uma das manifestações patológicas mais presentes na estrutura são as armaduras expostas e oxidadas originadas por problemas na execução como, falhas na concretagem e cobrimento insuficiente da armadura, conforme representadas nas Figuras 6-A e 6-B. Percebe-se também a presença de manchas brancas denominadas de eflorescência encontradas nas faces internas das vigas. Através da análise de ambas as fotos pode-se observar que visivelmente não houve evolução no problema apresentado.

No entanto, o indício de armadura exposta com oxidação, provoca a perda de função estrutural da peça e, se tratando de pontes, viadutos e passarelas, o avanço desta manifestação pode resultar no colapso total, ou parcial. Porém, recomenda-se que seja realizada uma análise nessa armadura, para saber se o aço foi corroído e posteriormente realizar tratamentos adequados em toda sua seção e reforço estrutural, caso contrário realizar assoreamento do concreto afetado e a limpeza com auxílio de jatos de alta pressão e limpeza com produtos anticorrosivos, e posteriormente o encobrimento da peça com concreto.

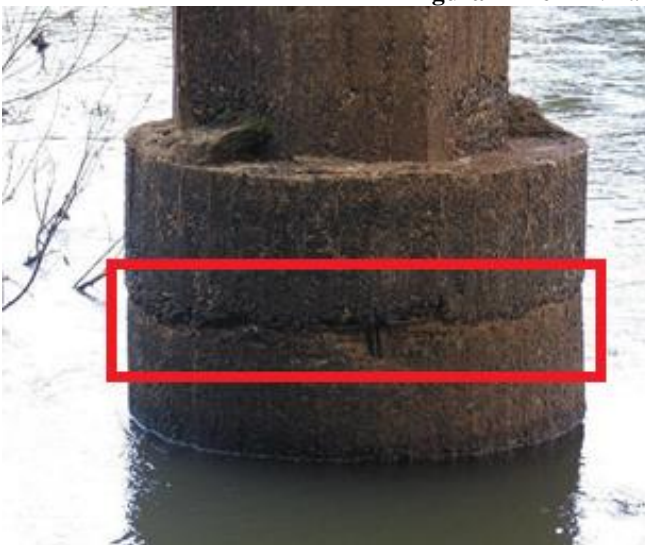
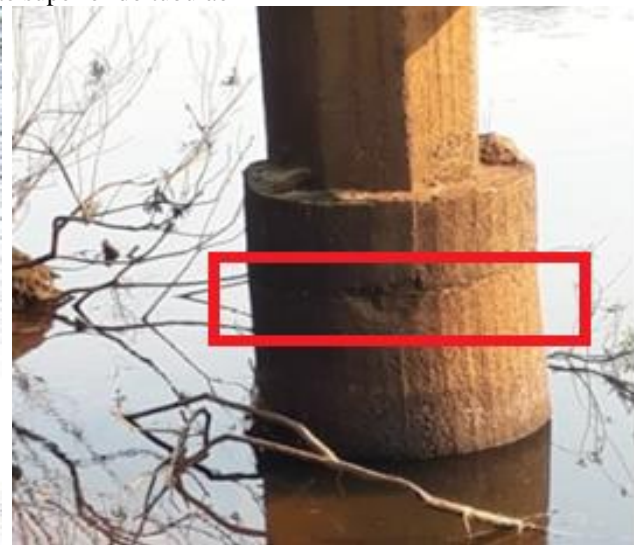
Figura 7-A e 7-B: Parte superior do tubulão

Conforme observado nas Figuras 7-A e 7-B, os tubulões também apresentam falhas na concretagem, armaduras visíveis, ninhos e nichos de concreto, e por estar em contato direto com a água e oxigênio pode tornar a armadura oxidada mais rapidamente. Apresentam também efeitos de abrasão na sua superfície, causada pela exposição às ações do intemperismo. Com tudo, a análise realizada pelo grupo de engenheiros do DNIT em 2014 e a observação das mesmas manifestações realizada neste ano, nota-se que visivelmente não houve mudanças, sendo assim, a correção deste defeito é cabível ao método citado anteriormente.

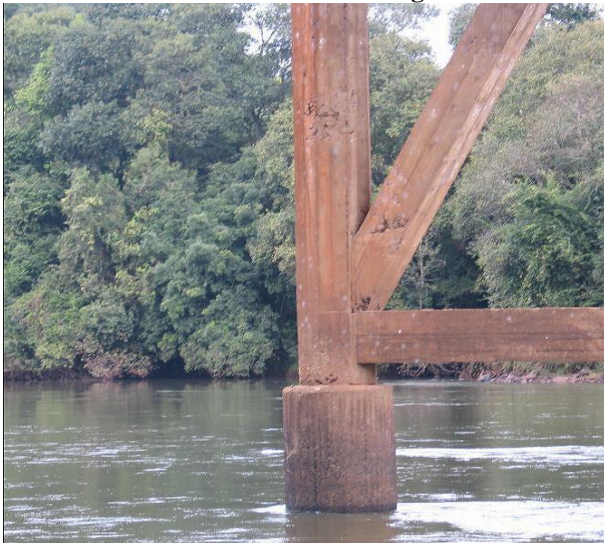
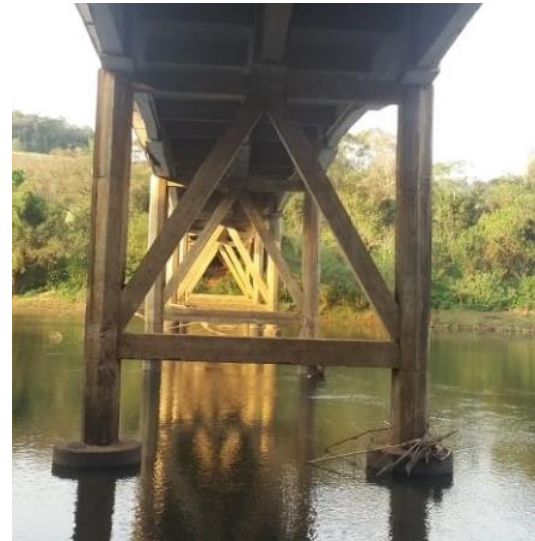
Figura 8-A e 8-B: Defeitos nos pilares.

As Figuras 8-A e 8-B mostram os apoios, tirantes e escoras com falhas na concretagem, manchas escuras e claras e abrasão, ocorridas devido a estrutura estar exposta a ação da água. Pode-se observar que não foi realizada melhorias, e que aparentemente os problemas não evoluíram.

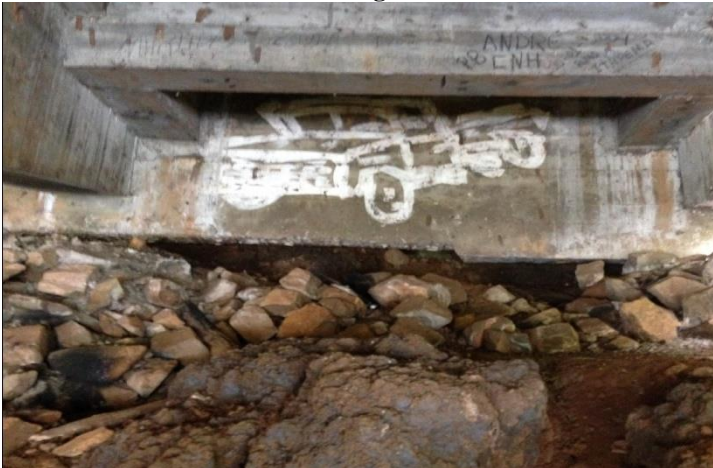
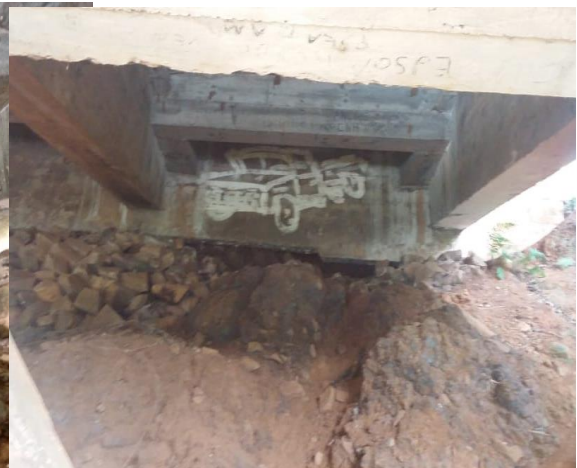
Figura 9-A e 9-B: Cortina lado Coronel Vivida.

Já nas Figuras 9-A e 9-B pode-se observar que a estrutura está livre, não possui material rígido que pudesse impedir a movimentação da estrutura, com isso não apresentou sérios danos, comparado com a outra extremidade. Mas apresenta armadura exposta e oxidada devido ao deslocamento do concreto, comparando as imagens observa-se que não houve diferença neste elemento estrutural.

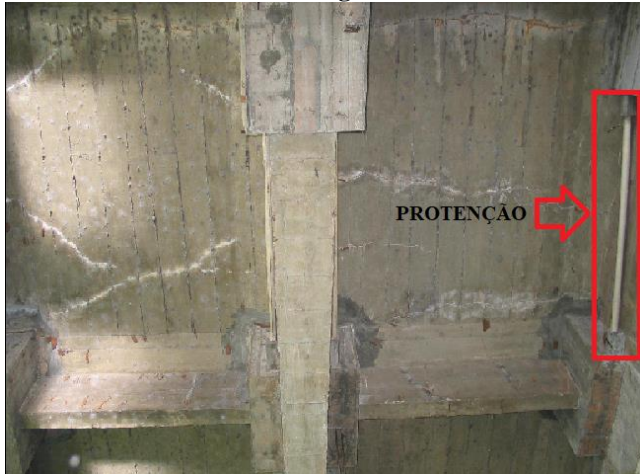
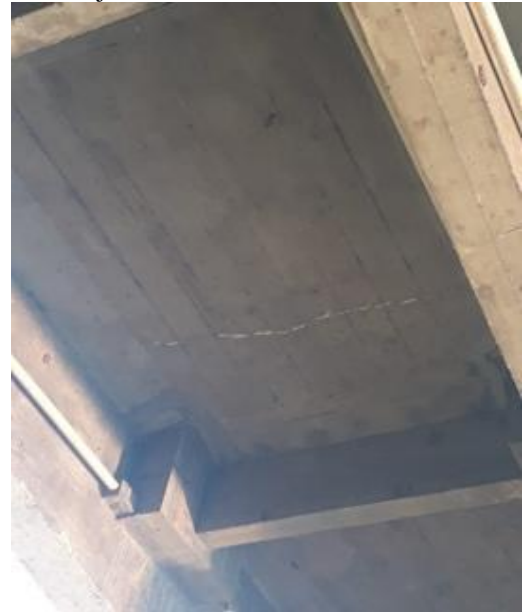
Figura 10-A e 10-B: Fissuras e eflorescência nas lajes.

As lajes apresentam fissuras e manchas brancas, que ocorrem devido ao acúmulo de umidade conforme observado nas Figuras 10-A e 10-B. Segundo o relatório do DNIT (2014), as fissuras diminuíram após a execução da protensão e injeção da argamassa de resina epoxídica.
