INSPEÇÃO E ANÁLISE ESTRUTURAL DE UMA TRELIÇA MISTA DE CONCRETO ARMADO E AÇO EM UMA EDIFICAÇÃO INDUSTRIAL

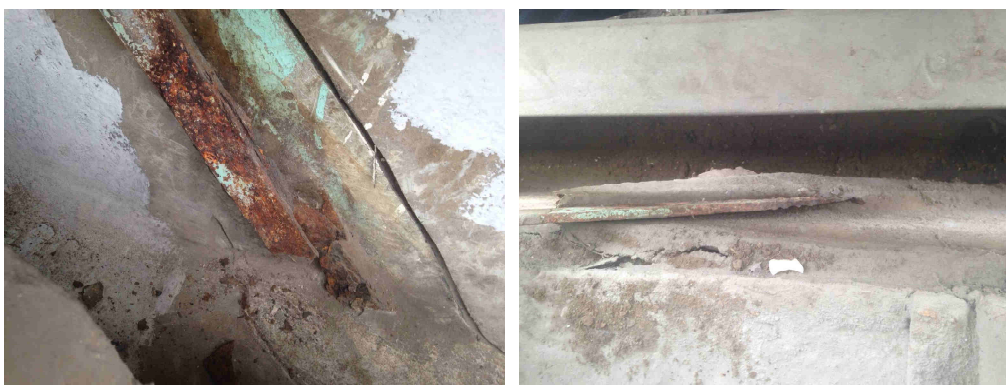
As calhas de concreto armado, que ficam em contato com as treliças, apresentam em todo o seu comprimento regiões com muita umidade, acelerando o processo corrosivo das barras de aço do concreto armado e dos tirantes de reforço das treliças. O intenso processo corrosivo instaurado nos tirantes de reforço ocasionou redução da seção transversal e ruptura por corrosão em um destes elementos, como pode ser observado na Figura 4, tal fato ocorreu em outras treliças e somente nos elementos que foram utilizados do reforço estrutural das treliças. No caso dos elementos já rompidos por corrosão, realizou-se a substituição imediata dos tirantes por novos elementos, assegurando a estabilidade da estrutura.

Figura 4: Ruptura do tirante de reforço por corrosão.

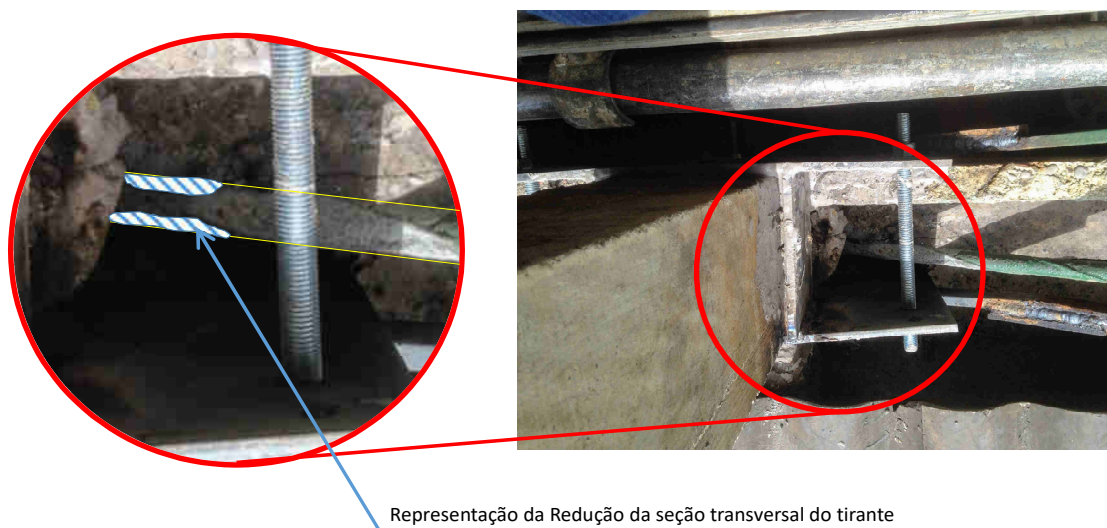
Como citado anteriormente uma das diagonais da Treliça 4 no Setor III apresentava uma redução do diâmetro inicial de 25 mm para 17 mm, representado 32% de redução da área da seção transversal, conforme demonstrado na Figura 5. Por tratar-se de um tirante original da estrutura o rompimento desse elemento poderia ocasionar um possível colapso da estrutura, desta forma realizou-se uma análise estrutural para verificar as condições de segurança dessa treliça, considerando a redução do diâmetro deste elemento que está apresentado a seguir.

Figura 5: Detalhe da redução da seção transversal do tirante devido a corrosão.

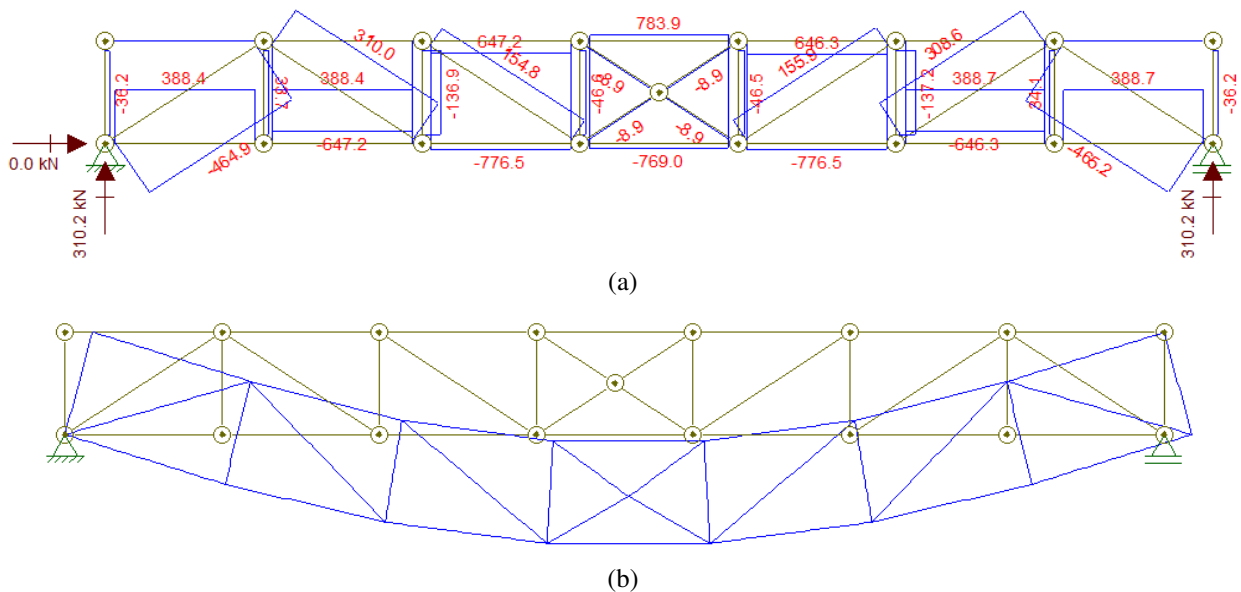
Figura 7: Modelo de treliça plana: (a) esforços axiais e (b) deformada

É possível observar na Tabela 1 que o tirante “7”, considerando como seção resistente a barra de aço de seção reduzida mais o reforço das 2 chapas de aço, apresenta um F.S. de 1,50. Todos os elementos possuem um F.S. superior a 1, incluindo o tirante corroído, porém, os elementos 12, 15 e 19 estão muito próximos da capacidade mínima portante.
