MANIFESTAÇÕES PATOLÓGICAS RECORRENTES EM IMÓVEIS MODERNISTAS: O CASO DO PAVILHÃO LUIZ NUNES EM RECIFE/PE

EDUARDA ALVES DE BARROS, KAMYLA

OLIVEIRA DOS SANTOS, JÚLIA

DE ARIMATÉA ROCHA, EUDES

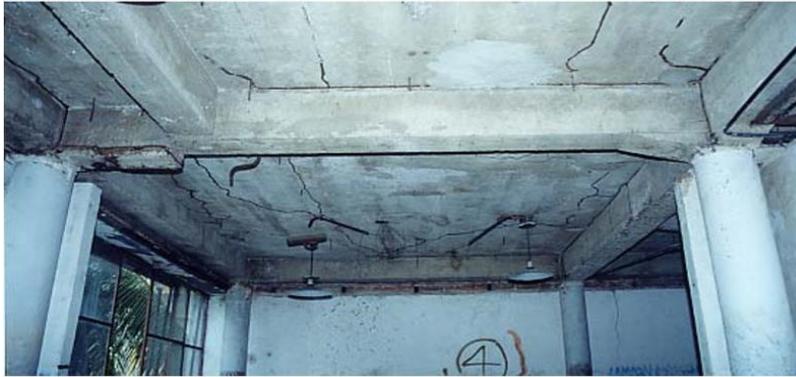
Diante da análise realizada pelos autores do estudo em tela, do material fotográfico já existente e apresentado em estudos referenciados neste trabalho, foi possível constatar dados que complementam o registro que relata o processo de restauro do Pavilhão em 2002. Verificando a figura 08 e a já apresentada figura 03, é possível também detectar a presença de biodeterioração causada por ataque de xilófagos – cupins, formando desenhos irregulares semelhantes a riscos na laje e nas paredes do edifício.

Figura 08: Forro retirado mostrando ataque de xilófagos na edificação antes da reforma.
Fonte : Andrade, Câmara e Medina,2003

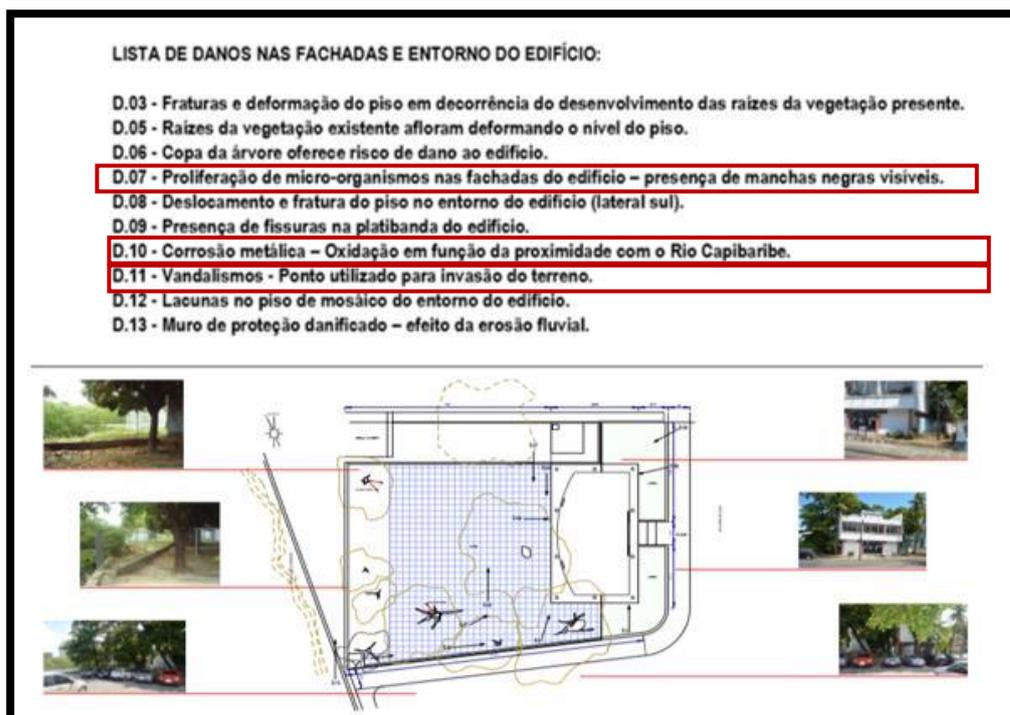
Em 2015, uma nova avaliação dos danos da edificação foi realizada e o resultado aponta a reparação de danos verificados no último processo de restauro registrado. Parte das anomalias ocorrem por influência do meio natural onde a edificação está inserida, como a oxidação causada pela proximidade, com o Rio Capibaribe. Outro exemplo é a reparação dos depósitos escuros nas fachadas (figura 09).

Figura 09: Mapa de danos desenvolvido para avaliação da edificação
Fonte: Andrade e Raposo Arquitetos, adaptado pelos autores,2015.

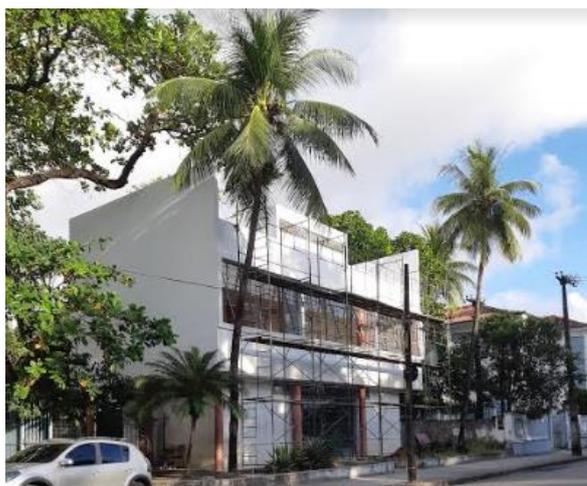
Em outubro de 2019, novamente, novos trabalhos de restauro foram iniciados para abrigar de forma satisfatória e salubre, setores da UFPE e o Instituto de Arquitetos do Brasil, entretanto até meados de agosto de 2019, o prédio apresentou manifestações patológicas recorrentes, já vistas em registros fotográficos anteriores a estes datados do ano deste trabalho acadêmico (figura10).

Figura 10: Processo de restauro ocorrendo em outubro de 2019.

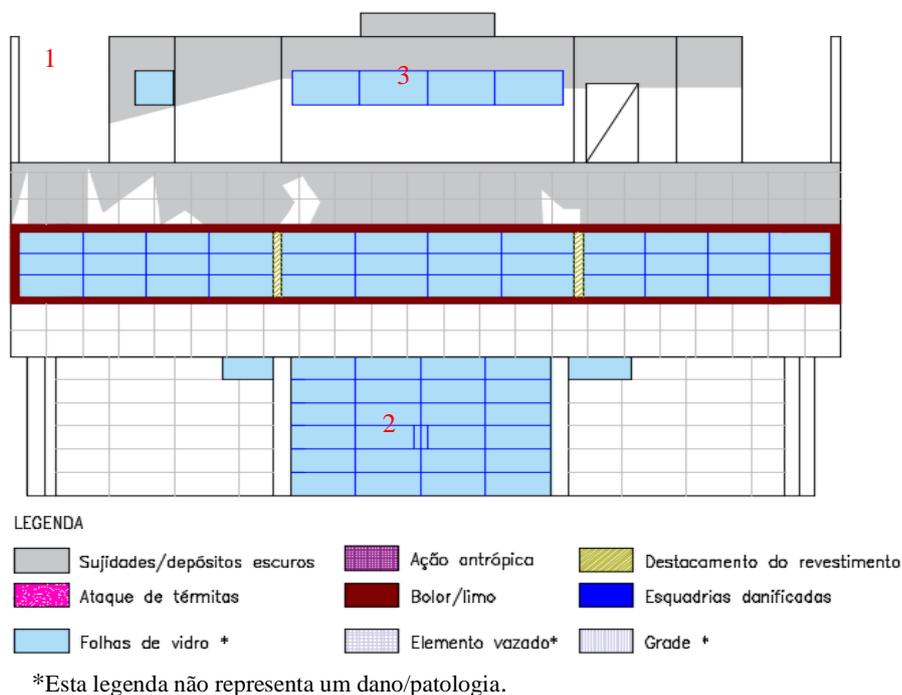
No mapa de danos (figura 11) ilustrado acima, é possível ver o acúmulo de depósitos escuros no detalhe 1 (figura 12) que podem ter sido causados por microrganismos e/ou pela exposição ao CO₂. A oxidação das esquadrias também é visível nas janelas e porta de entrada da edificação (Detalhes 2 e 3) vistos nas Figuras 13 e 14.

Figura 11: Mapa de danos – Fachada Oeste.

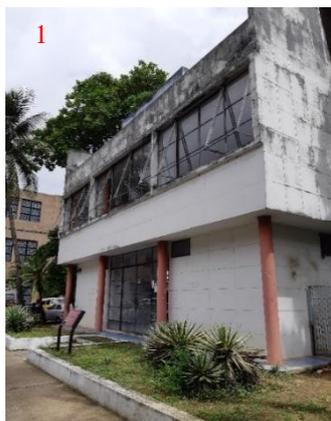
Figura 12: Depósitos escuros nas fachadas

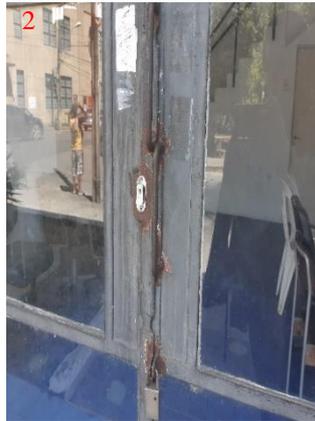
Figura 13: Esquadrias deterioradas -porta.

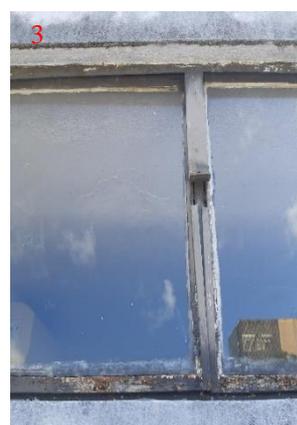
Figura 14: Esquadrias deterioradas- janela.

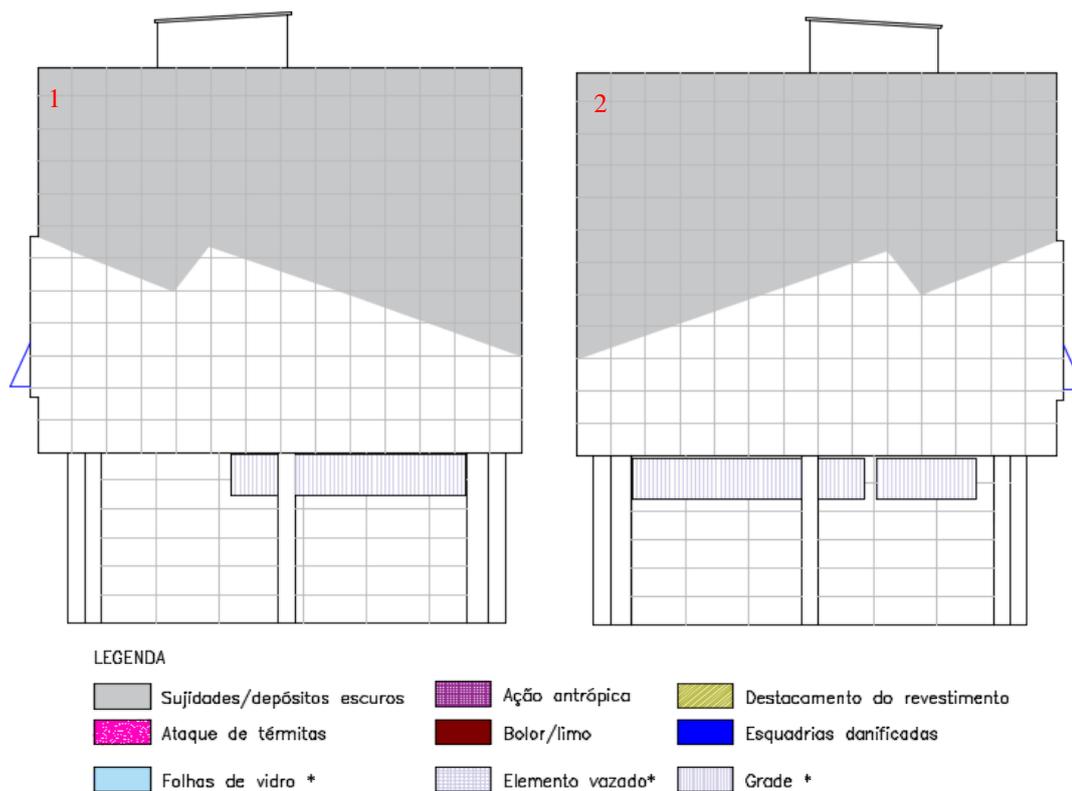
As fachadas Sul e Norte, são as mais preservadas apesar da reaparição de depósitos escuros oriundos das umidades e relativa do ar e da poluição atmosférica, na parte superior de sua superfície (figuras 15,16,17 e 18)

Figura 15: Mapa de danos fachada Sul.

Figura 16: Mapa de danos fachada Norte.

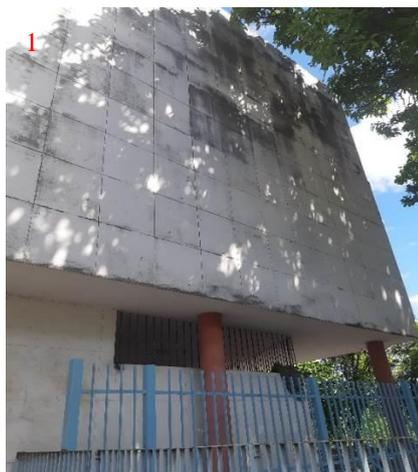
Figura 17: Fachada Sul.

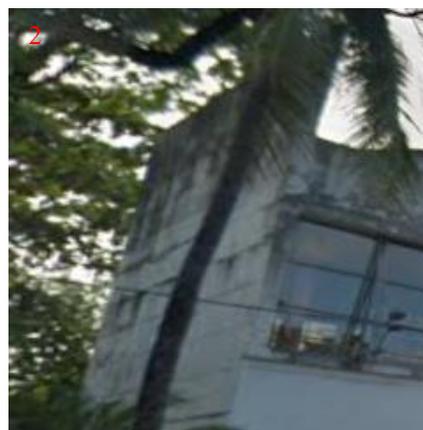
Figura 18: Fachada Norte. Fonte: google earth.com,2019.

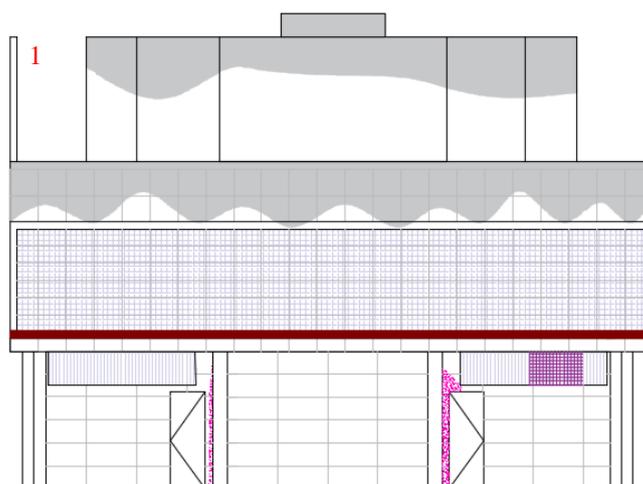
Na fachada Leste (figuras 19 e 20), não muito diferente das demais é possível verificar a presença dos depósitos escuros que retornam de maneira contumaz à edificação, entretanto o que chama a atenção é o discreto caminho traçado pelos cupins partindo do solo até o interior da edificação. Analisando as manifestações patológicas recorrentes, fica evidente que o ataque por térmitas é a que mais se proliferou em razão da falta de manutenção da edificação.

Figura 19: Mapa de danos fachada Leste

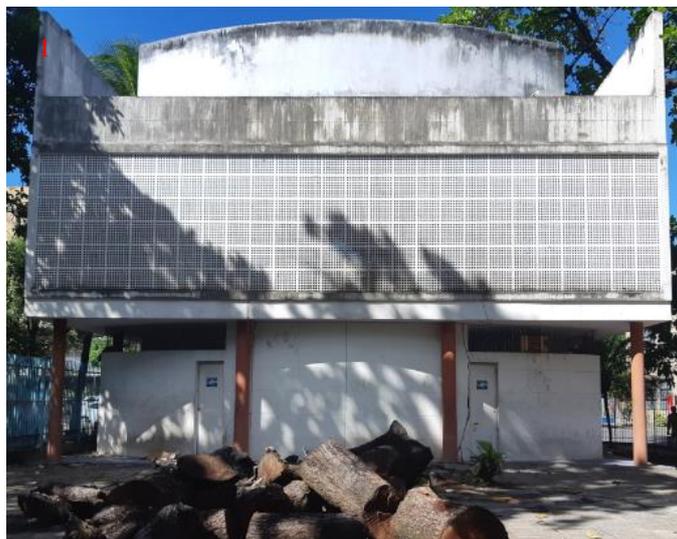
Figura 20: Fachada Leste.

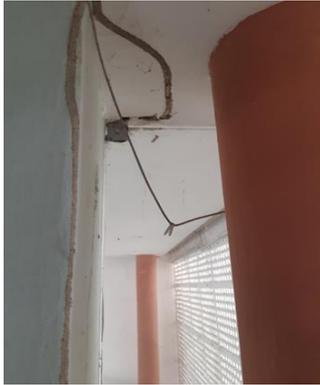
No caso do ataque por térmitas foi possível constatar *in loco* que apesar da manifestação destes insetos se mostrar pontualmente na fachada Leste, internamente, as condições do primeiro e segundo pavimento da edificação (figuras 21 e 22) se mostravam mais comprometedoras. Os dois andares referidos estão sofrendo uma infestação de xilófagos consequências do abandono do prédio, assim como outras áreas da edificação.

Figura 21- Ataque de térmitas no primeiro pavimento

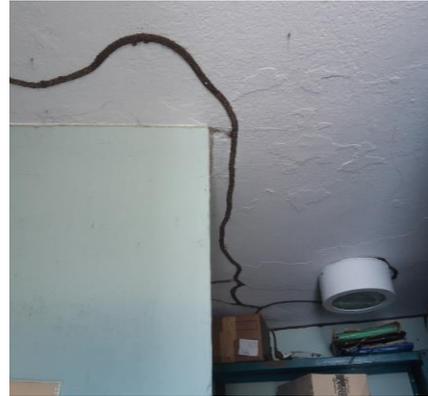
Figura 22- Ataque de térmitas no segundo pavimento
