## **AVALIAÇÃO DE MANIFESTAÇÕES PATOLÓGICAS COM USO DE DRONE**

A água que é distribuída para abastecimento de uma cidade fica armazenada em reservatórios em elevação, normalmente construídos de concreto armado. Essas estruturas geralmente apresentam falhas decorrentes da falta de manutenção. Não é diferente o que acontece com o reservatório elevado na cidade da Prata-PB, que encontra-se com graves problemas patológicos em suas estruturas, destacando-se os pilares e laje superior. Portanto, este trabalho tem o objetivo de fazer um levantamento das manifestações patológicas do reservatório localizado na rua 7 de Janeiro-Centro-Prata-PB. A metodologia adotada consiste na análise de fotos tiradas com o auxílio de um drone do modelo Phantom 3 e em pesquisas bibliográficas para o entendimento dos problemas mais frequentes em reservatórios de água executado em concreto armado. Foi realizada uma vistoria no dia 11 de Setembro de 2019 e os resultados mostraram que a laje superior apresenta fissuramento e deterioração do concreto, como também corrosão das armaduras expostas. Com base nos resultados, conclui-se que o reservatório apresenta riscos de desmoronamento da laje superior devido a d

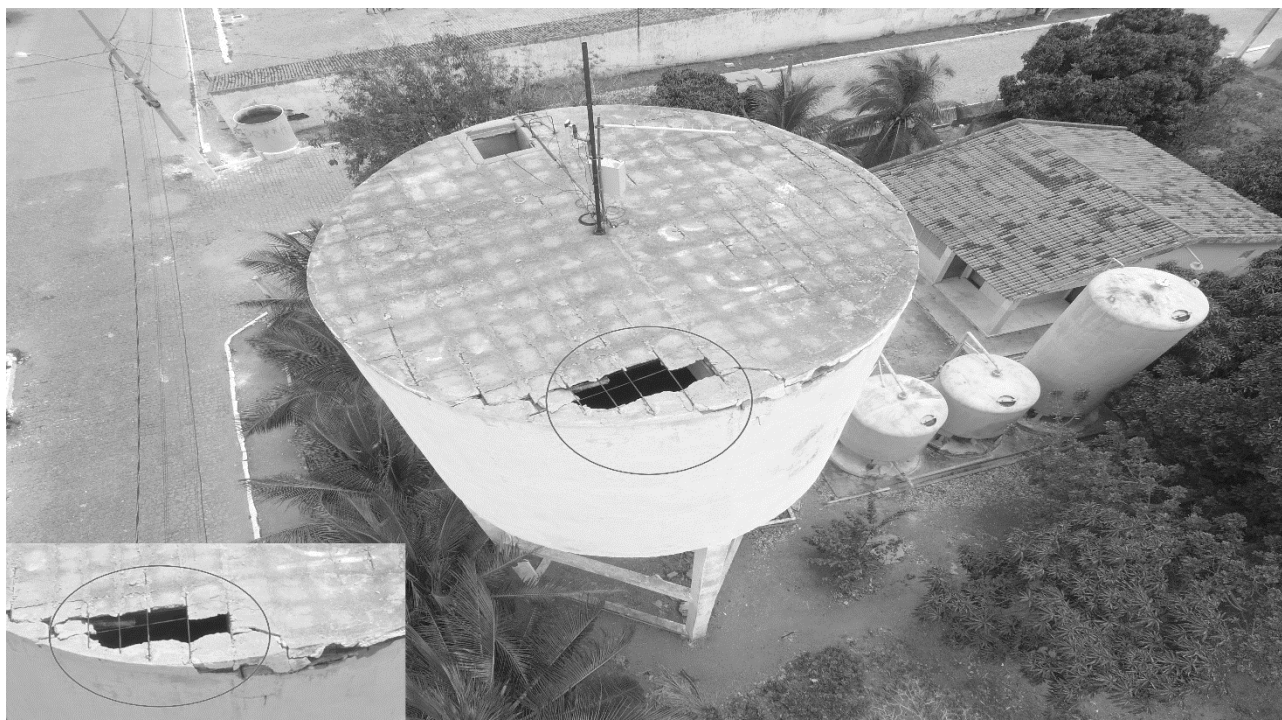
A Figura 1 mostra a vista superior do reservatório elevado de concreto armado, nela destaca-se a laje superior que apresenta deterioração de parte do concreto, devido a isso, parte de sua cobertura desmoronou deixando a armadura totalmente exposta e desprotegida contra as ações corrosivas.. Além disso nota-se manchas em toda a superfície da laje superior provavelmente ocasionadas pelo processo oxidante sofrido pelo aço e a carbonatação do concreto. Devido a falta de manutenção o reservatório encontra-se com diversas manifestações patológicas o que pode comprometer a vida útil da peça, correndo riscos de desmoronamento caso nenhuma medida seja tomada em relação aos problemas existentes.

Figura 1: Vista superior do reservatório elevado localizado na cidade da Prata-PB

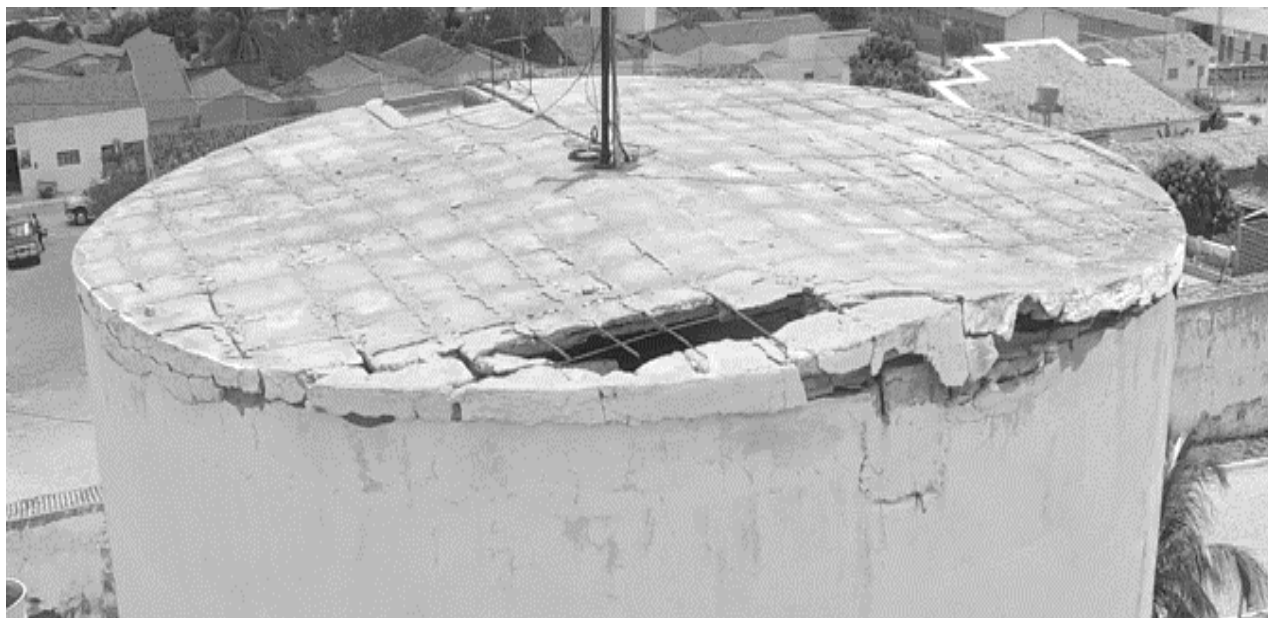
A Figura 2 mostra o reservatório numa visão aproximada, nela verifica-se a existência de fissuramento em quase toda a laje, e a parte da mesma que desmoronou deixando a armadura descoberta e vulnerável aos agentes corrosivos. Com a oxidação da armadura, o aço expande dentro do concreto, ocorrendo fissuramento ou até mesmo a deterioração total do cobrimento. Devido a oxidação o lado sul da laje superior recalcou provocando rachaduras na lateral da caixa.

Figura 2: Vista lateral sul do reservatório-

A recomendação para solucionar o problema é remover toda a laje e construir uma nova e fazer uma inspeção na parte interna da caixa.

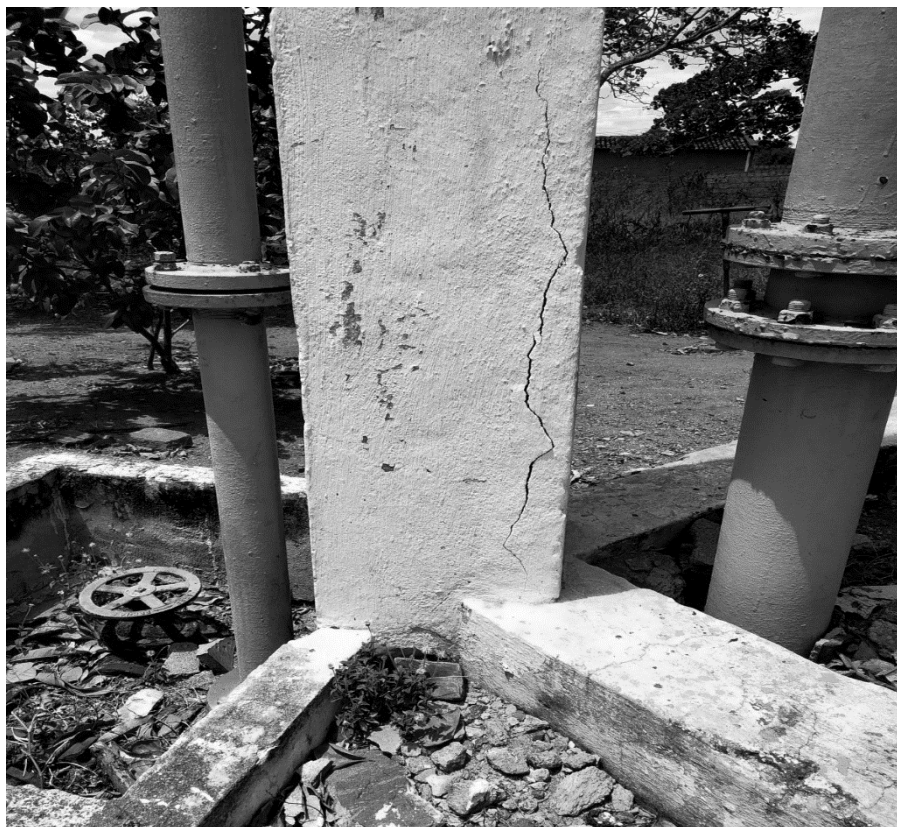
A figura 3 mostra o pilar do lado leste do reservatório. O mesmo encontra-se com trincas longitudinais ocasionadas devido a oxidação da armadura. Nesse processo, ocorre a despassivação do aço que expande-se e fissa o concreto. A corrosão pode também ser observada nas tubulões metálicas próximas ao pilar. Além disso também foram observadas manchas de umidade que podem ocasionar eflorescências, devido ao excesso de sais e infiltração de água.

Figura 3: Pilar sentido leste do reservatório

A recomendação para solucionar o problema é remover o concreto do recobrimento e verificar se toda a armadura está comprometida para ser substituída e, em seguida receber um reforço com graute. As partes metálicas que estão com pouca corrosão devem ser escovadas e receber pintura anticorrosiva. Antes de qualquer intervenção a estrutura deve ser escorada.

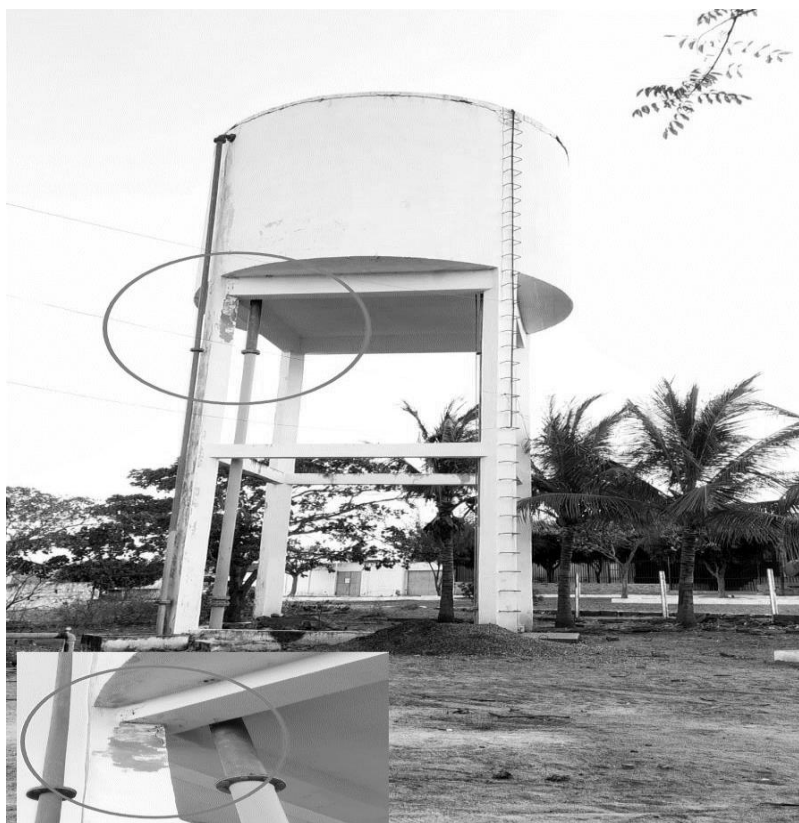
Figura 4: Reservatório elevado da cidade da Prata-PB

Embora seja uma ferramenta muito eficaz, os drones também podem encontrar algumas dificuldades em determinadas áreas como a laje inferior que não foi possível fotografá-la, a figura 4 mostra o reservatório elevado, observando-se a deterioração do concreto na parte superior do pilar e da laje inferior.
