APLICAÇÃO DA ENGENHARIA DIAGNÓSTICA NO ESTUDO DE CASO DA INSPEÇÃO PREDIAL EM RESIDÊNCIAS MULTIFAMILIARES DO MUNICÍPIO DE GARANHUNS-PE

Palavras-chave: Engenharia Diagnóstica, Inspeção, Manifestações Patológicas.

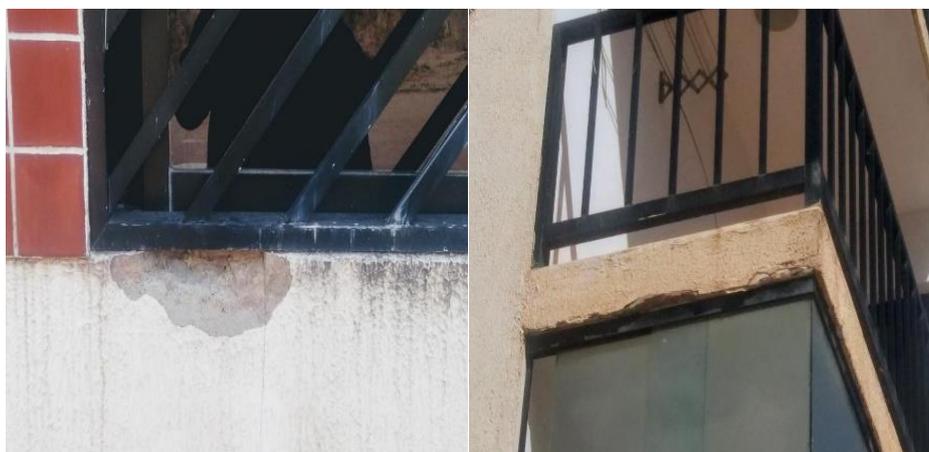
Conforme o local estava sendo analisado na inspeção preliminar, pode se perceber uma ocorrência de manifestação patológica em janelas e sacadas mostradas na figura 2, nos blocos A e B denominados de deslocamento do revestimento cimentício que nada mais é do que uma ruptura no material. É uma anomalia considerada exógena, pela origem de danos por terceiros, provocada pela má execução da grade da janela e da janela de vidro da sacada.

Figura 2: Deslocamentos (a) bloco A (b) bloco B

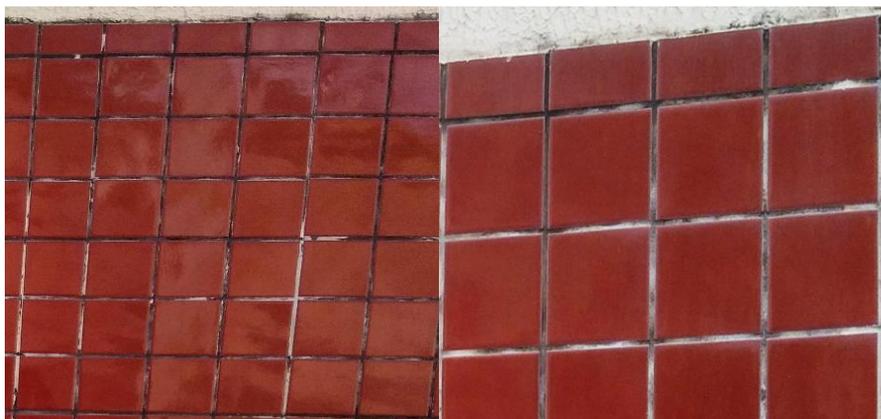
As juntas de assentamento proporcionam um alívio de tensões e otimiza a aderência das placas cerâmicas. De acordo com a inspeção, foi observado que essas propriedades das juntas de assentamento foram comprometidas, apresentando assim processo de deterioração das juntas, contribuindo para o fenômeno da eflorescência, ilustrado na figura 3. A deterioração das juntas de assentamento é classificada como anomalia endógena, por ter sua origem pela má execução do material, que leva a supor na espessura inadequada, material com baixa capacidade de absorver as deformações.

Figura 3: Deterioração das juntas de assentamento (a) bloco A (b) bloco B

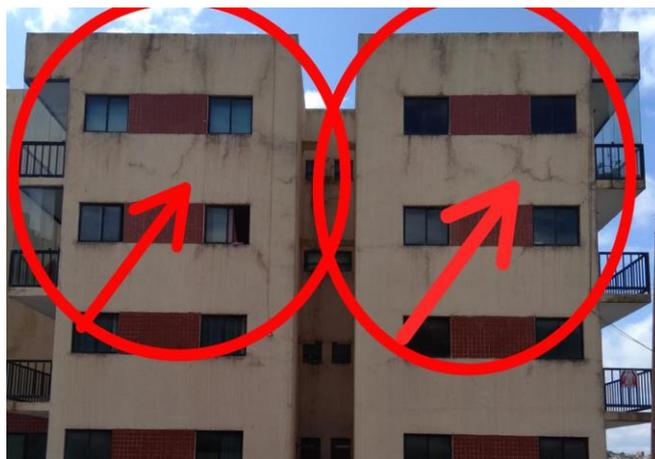
No caso de manchas apresentadas nos blocos, pode ser considerado um problema estético proveniente de mofo, saponificação, eflorescências, pingos de chuva ou da poluição urbana sobre fachadas que não recebem manutenção e sofrem com a falta de impermeabilização, mostrado na figura 4. Essa anomalia é classificada como endógena, dando sua origem através do clima, posição onde se localiza o condomínio e pela umidade do local.

Figura 4: Manchas localizada na fachada principal do bloco A

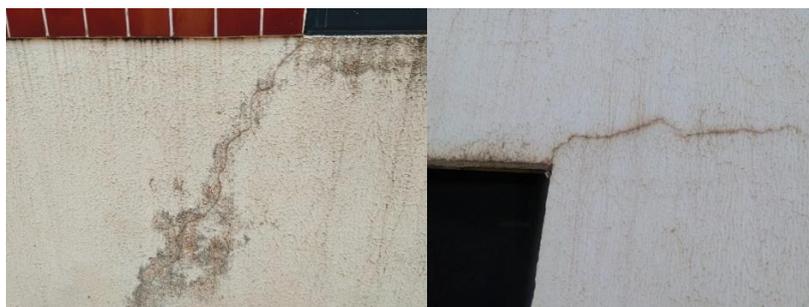
Na inspeção predial, observou-se o aparecimento de fissuras nos blocos do Condomínio Residencial, fissuras essas que são apresentadas em diferentes locais dos blocos, exemplo, janelas, sacadas dos apartamentos, fachadas, escadas, no piso cerâmico, paredes e estacionamentos. A figura 5 retratam sobre o surgimento das fissuras nas janelas do bloco A, onde o mesmo padrão segue para os demais blocos. São classificadas como anomalias endógenas, tendo sua origem pelo mau dimensionamento ou falta das vergas e contra vergas no local.

Figura 5: Fissuras apresentadas nas janelas do bloco A (a) parte inferior (b) parte superior

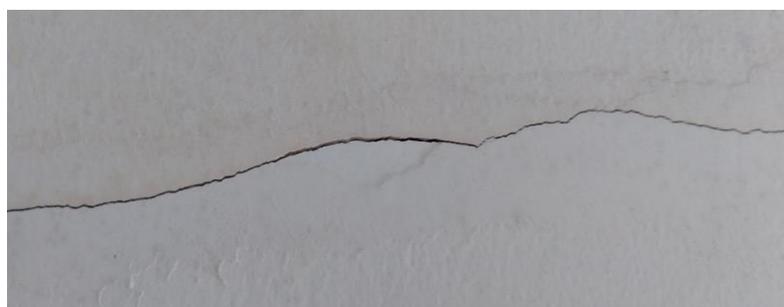
Contudo, ao analisar o interior de todos os blocos foram verificados o aparecimento de fissuras no bloco B, fissuras essas que se estendem do térreo até o último pavimento. Esses tipos de manifestação são classificadas como anomalia endógena. A figura 6 representa um exemplo das fissuras encontradas no local que tem como origem pela má compactação do solo aterrado no local, onde consequentemente ao surgimento de recalque diferencial provocando tais fissuras.

Figura 6: Fissuras localizadas no segundo andar do bloco B

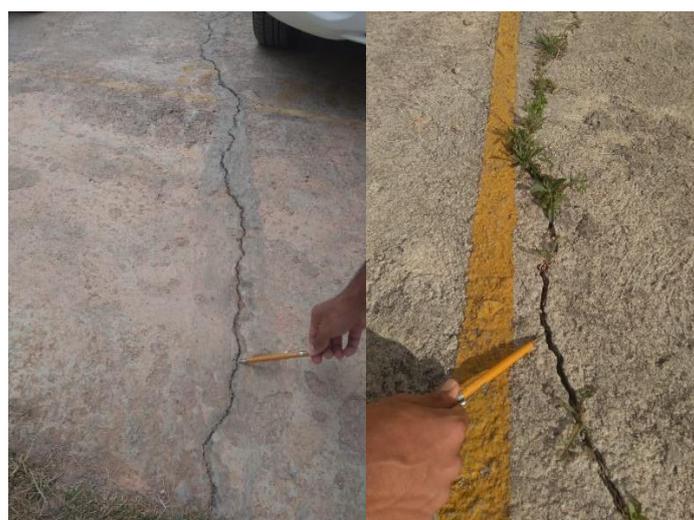
Outro problema apresentado após a inspeção predial foi o aparecimento de fissuras no estacionamento dos blocos C e D, onde está ocorrendo em alguns pontos um crescimento de vegetação no local, essas fissuras são chamadas de fissuras lineares que atingem toda a espessura da placa, como é visto na figura 7, e crescimento de vegetação em algumas fissuras encontradas. Esses tipos de manifestação são classificadas como anomalia endógena. A figura abaixo é um exemplo das fissuras presentes no local, tem sua origem pela má compactação do solo aterrado.

Figura 7: Fissuras presentes nos estacionamentos (a) bloco C (b) bloco D

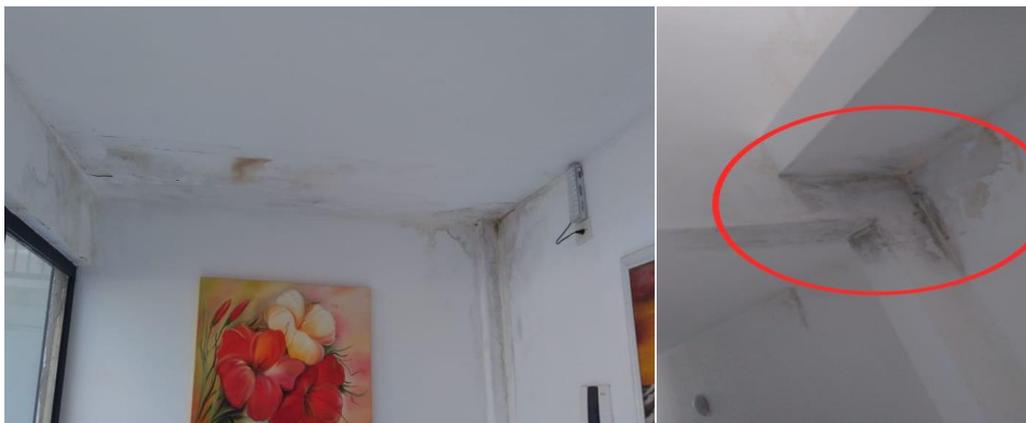
As infiltrações ocorrem por meio de outras problemas, como pontos onde haja aberturas entre materiais diferentes ou até mesmo fissuras. Ao entrar nessas fissuras podem provocar manchas, bolhas ou mofo na pintura, danificando a estrutura de concreto, o que foi observado na vistoria. A infiltração é um dano comum nas construções podendo ser descobertas nas mais diferentes edificações. Algumas infiltrações são causados quando a água consegue atravessar uma barreira protetora, chegando ao interior da estrutura, prejudicando os materiais constituintes. Na inspeção realizada foi encontro esse tipo de manifestação, onde teve a sua origem pela água parada do hall de entrada do bloco A e B e pelo vazamento da caixa d'água no último andar dos blocos. Esses problemas podem ser classificados com anomalia endógena. A figura 8 é um exemplo do que está presente no condomínio.

Figura 8: Infiltrações presentes no bloco A (a) hall de entrada (b) ultimo andar
