Congresso Brasileiro de Patologia das Construções

## AVALIAÇÃO DE DANOS EM UMA EDIFICAÇÃO DEVIDO À PRESENÇA E SUPRESSÃO DE ÁRVORES FRUTÍFERAS

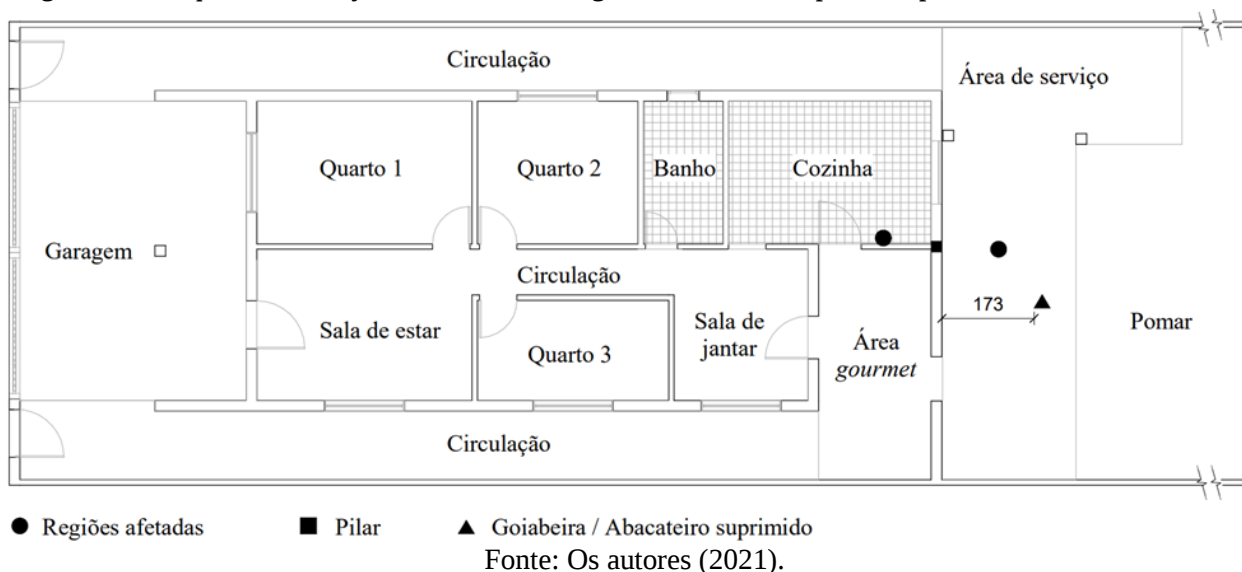
Figura 5 – Croqui da edificação sinalizando as regiões afetadas, um pilar e o posicionamento das árvores.

Neste croqui, os círculos simbolizam regiões fissuradas, sendo elas a face da parede voltada para a cozinha (próximo à porta) e o piso externo entre o pomar e a edificação. Já o triângulo simboliza o local onde estão situados a goiabeira e o abacateiro suprimido, estando à 1,73 metros da edificação. Por fim, o quadrado representa um pilar localizado no encontro das paredes e próximo às fissuras.

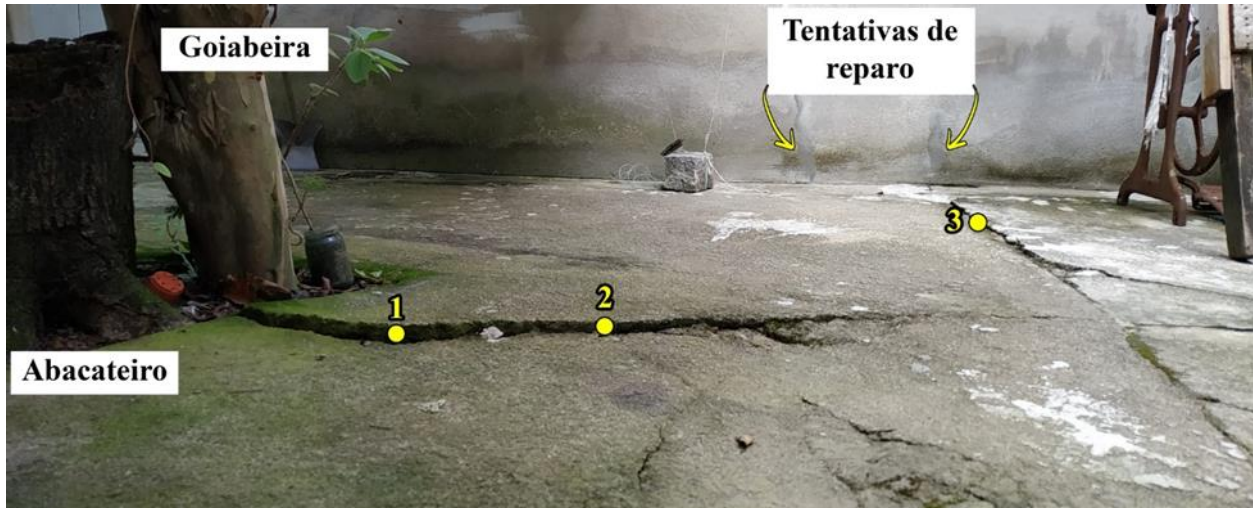
Figura 6 – Indicação das árvores, sinalização dos pontos 1, 2 e 3, e tentativas de reparo de fissuras.

Na área externa foi possível notar a deterioração do piso em vários pontos, sendo evidenciada pelo destacamento e pela elevação da superfície. Nesta região estão situadas as árvores analisadas no estudo e uma parede com indícios de reparo, na qual está localizado o pilar. As aberturas no piso foram denominadas como 1, 2 e 3, escolhidas arbitrariamente para medição de desnível, conforme representado na Figura 6.

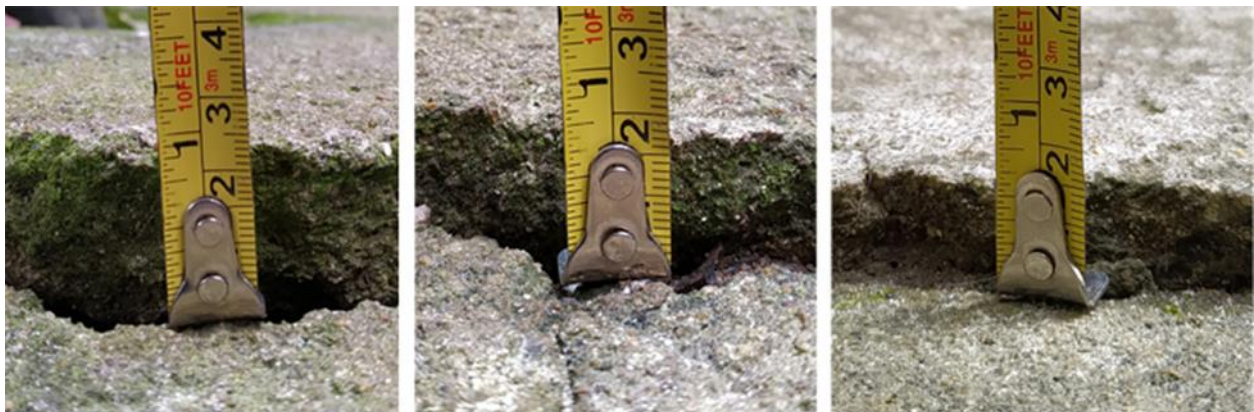
Figura 7 – Medição dos pontos de elevação 1, 2 e 3, respectivamente.

A diferença de nível nessa região foi medida com uma trena metálica, obtendo-se os valores de 2,30 cm para o ponto 1; 1,70 cm para o ponto 2; e 1,60 cm para o ponto 3, conforme mostrado na Figura 7. Observou-se que os valores obtidos eram maiores quanto mais próximos às árvores e sofriam decréscimo quanto mais distantes destas, ou seja, em direção à edificação.

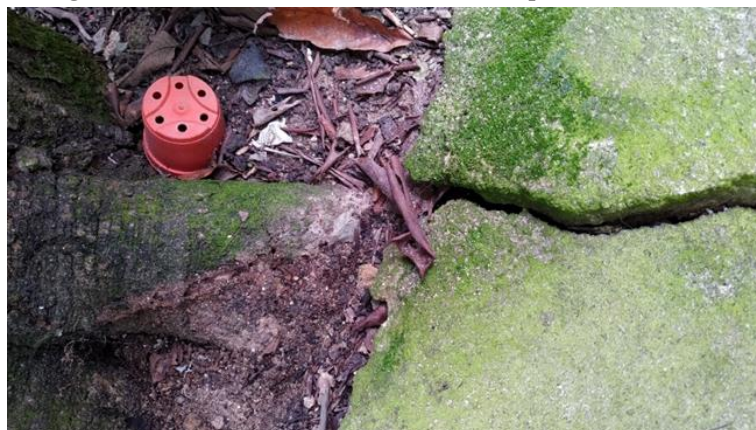
Figura 8 – Interferência física de raiz em piso de concreto.

Verificou-se também danos próximos às raízes superficiais do abacateiro, representando um indício de que o sistema radicular da planta foi responsável por demarcar as aberturas no piso (Figura 8). Ambas as árvores deste estudo se encontravam a 1,73 m da edificação e próximas entre si, contrapondo os espaçamentos recomendados para o plantio em pomar doméstico, sendo 10×6 metros para o abacateiro e 5×4 metros para a goiabeira.

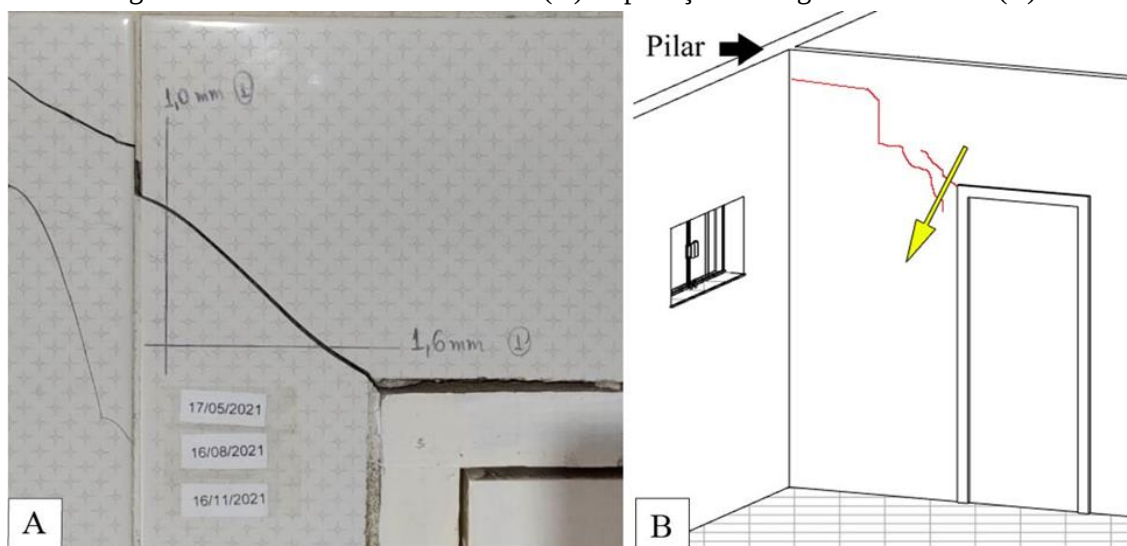
Figura 9 – Monitoramento de fissura (A) e aplicação da Regra da Mediatriz (B).

Na cozinha não foram constatados danos na laje, na tentativa de verificar se o elemento estrutural havia sido solicitado à torção, tampouco fissuras na face externa da parede, voltada para a área *gourmet*. Contudo, as fissuras presentes nesse ambiente foram acompanhadas, a fim de verificar suas atividades. Tais fissuras apresentavam diferentes dimensões de abertura ao longo de sua extensão, sendo maiores mais próximas à porta, o ponto escolhido para realizar o monitoramento.

Na primeira vistoria foram obtidos os valores de 1,00 mm e 1,60 mm para as aberturas nos eixos vertical e horizontal, respectivamente. Na segunda e na terceira vistoria, notou-se que não houve alteração quanto a dimensão das aberturas e os eixos não apresentaram descontinuidade, conforme mostrado na Figura 9.A. Nesta mesma fissura foi aplicada a Regra da Mediatriz, como indicado na Figura 9.B.

Tendo isso em vista, a Regra da Mediatriz apontou para o elemento de fundação abaixo do pilar, indicando a região do recalque. Além disso, a inatividade da fissura propõe que a manifestação patológica é estática e, neste caso, o recalque foi estabilizado.
