Congresso Brasileiro de Patologia das Construções

## **AVALIAÇÃO DE CONFORMIDADE DAS JUNTAS DE MOVIMENTAÇÃO E INFLUÊNCIA DAS IRREGULARIDADES SOBRE O REVESTIMENTO CERÂMICO EXTERNO DAS FACHADAS**

O objeto de estudo é um empreendimento condominial de grande magnitude localizado em Águas Claras/DF, composto por 04 torres de apartamentos, cujas fachadas são revestidas inteiramente por peças cerâmicas. A presença de manifestações patológicas relacionadas ao descolamento e à queda de peças cerâmicas motivou o estudo do sistema de revestimento externo das fachadas, o qual foi focado na avaliação técnica das juntas de movimentação, uma vez que grande parte das ocorrências dos problemas estava localizada justamente nas regiões adjacentes às juntas.

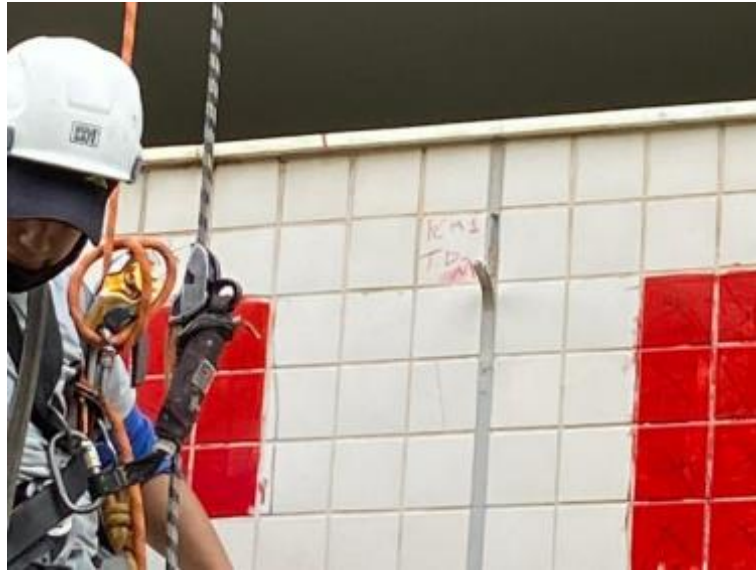
Figura 4 – Ensaio destrutivo nas juntas de movimentação: corte e abertura do material de preenchimento

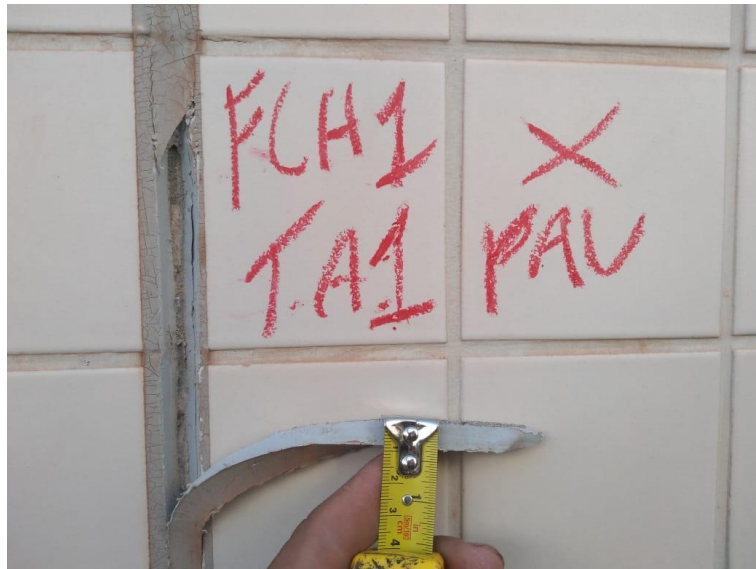
Figura 5 – Coleta da medida da espessura do material selante

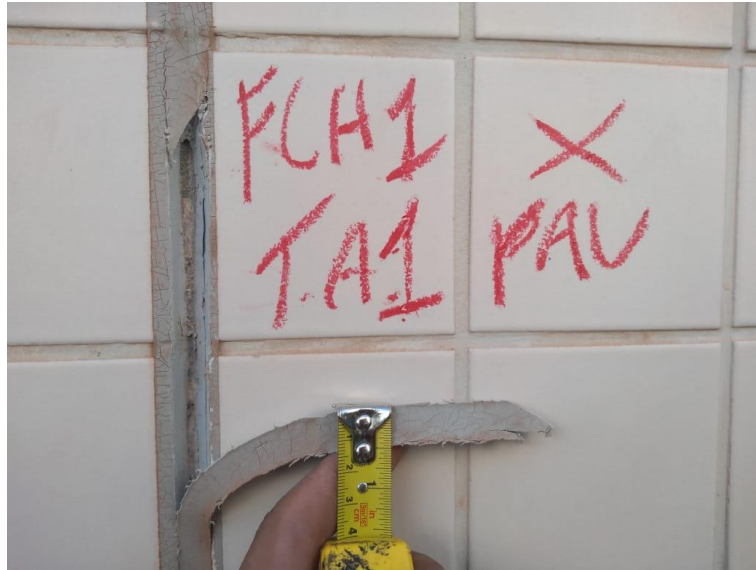
Figura 6 – Coleta da medida da largura do material selante

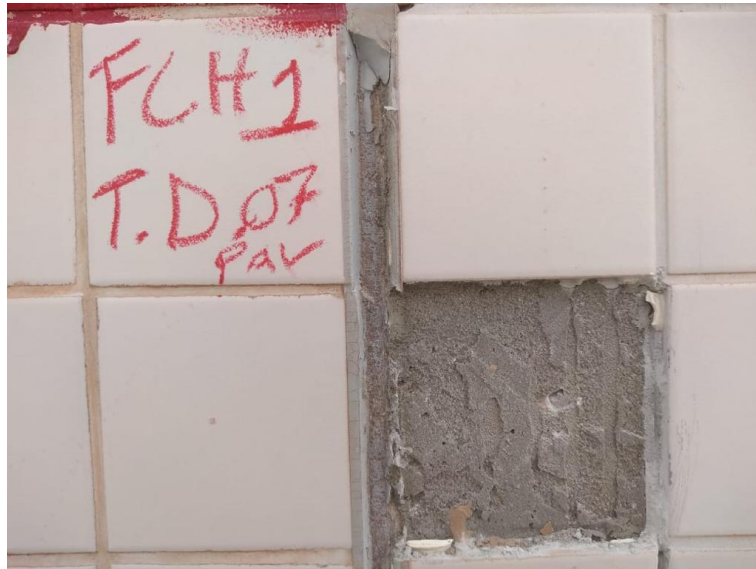
Figura 7 – Verificação do corte do emboço

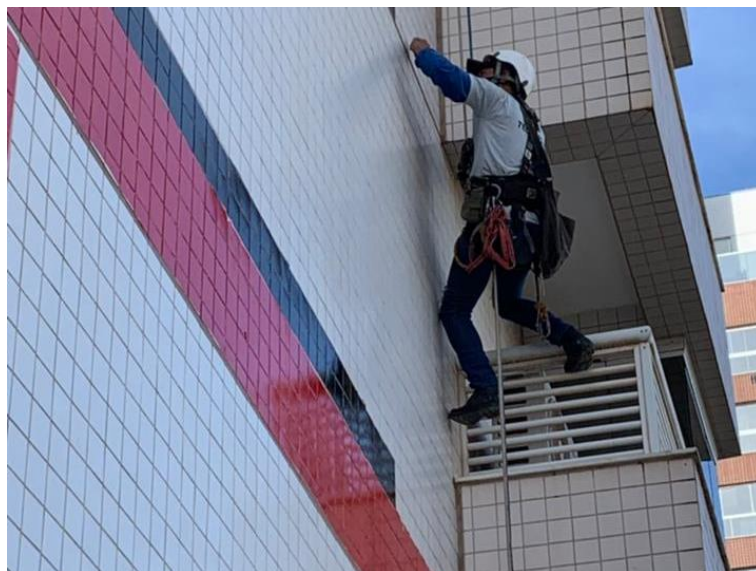
Durante a avaliação das juntas, observou-se a presença de sinais de perda de aderência do revestimento cerâmico, após a percussão das peças adjacentes às juntas de movimentação. Tal fato indica que as tensões geradas pelas movimentações da estrutura – que ocorrem por causas que vão desde a deformação lenta do concreto (fluência) até as variações de temperatura – não foram absorvidas pelas juntas de movimentação, tendo sido transferidas para o revestimento cerâmico e, conseqüentemente, causando seu enfraquecimento e desprendimento do substrato.

As peças cerâmicas que apresentaram sinais de descolamento foram demarcadas com a utilização de tinta vermelha, conforme demonstrado na figura 8. Assim, é evidente que as juntas de movimentação não apresentam desempenho adequado e se encontram ineficazes, já que não cumprem as funções principais para as quais foram previstas em projeto.

Figura 8 – Peças cerâmicas adjacentes às juntas de movimentação com sinais de descolamento

Neste caso, a adequação das juntas de movimentação das fachadas constitui um serviço bastante oneroso, em virtude do tipo da atividade e da magnitude da edificação. Trata-se de um serviço manual, que envolveria a remoção de todo o material selante de todas as juntas e a execução do corte adequado da argamassa de emboço, seguidas da aplicação de impermeabilizante e de um novo material selante à base de poliuretano. O custo total desse serviço é elevado devido a diversos fatores, como despesas administrativas, despesas de instalação de canteiro de obras e o próprio custo referente aos materiais. Além disso, é necessário instalar algum tipo de infraestrutura de movimentação vertical nas fachadas para viabilizar a execução dos procedimentos. Também há a questão de que o corte das juntas é realizado, idealmente, com a argamassa de emboço ainda no estado fresco, o que inclusive é uma recomendação do PRF.
