Congresso Brasileiro de Patologia das Construções

## **AVALIAÇÃO DE SISTEMA DE REVESTIMENTO EXTERNO DE FACHADA COM ENSAIOS TECNOLÓGICOS PARA ELABORAÇÃO DE ORÇAMENTO DE RECUPERAÇÃO – ESTUDO DE CASO EM EMPREENDIMENTO LOCALIZADO NO GUARÁ-DF**

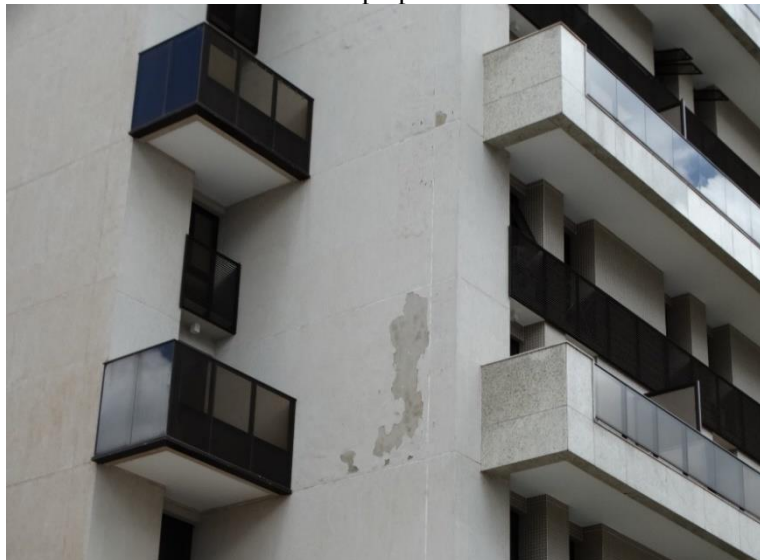
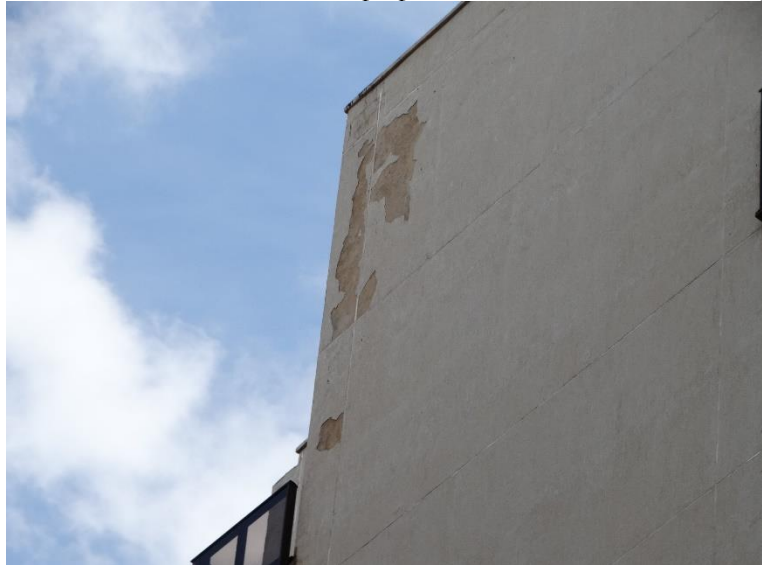
- Falhas no revestimento com pintura texturizada nas fachadas poentes, conforme Figura 1 e Figura 2.

Figura 1 – Falhas no revestimento tipo pintura texturizada da fachada poente

Figura 2 – Falhas no revestimento tipo pintura texturizada da fachada poente

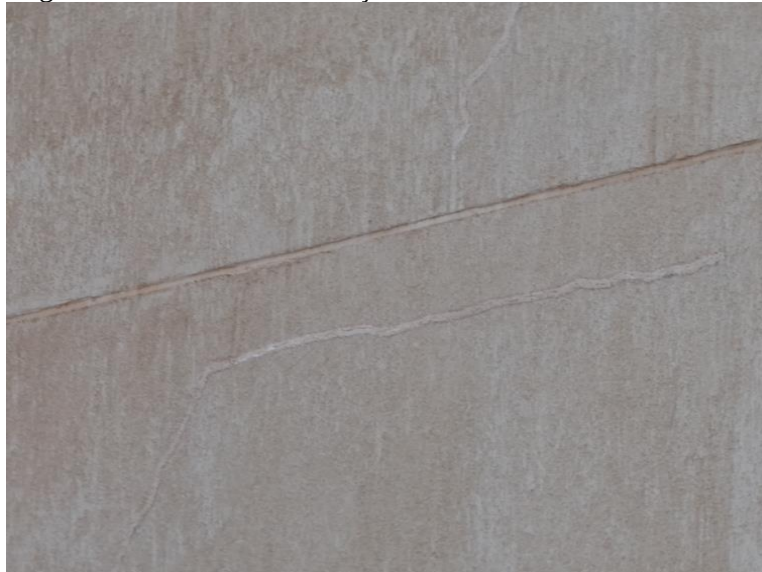
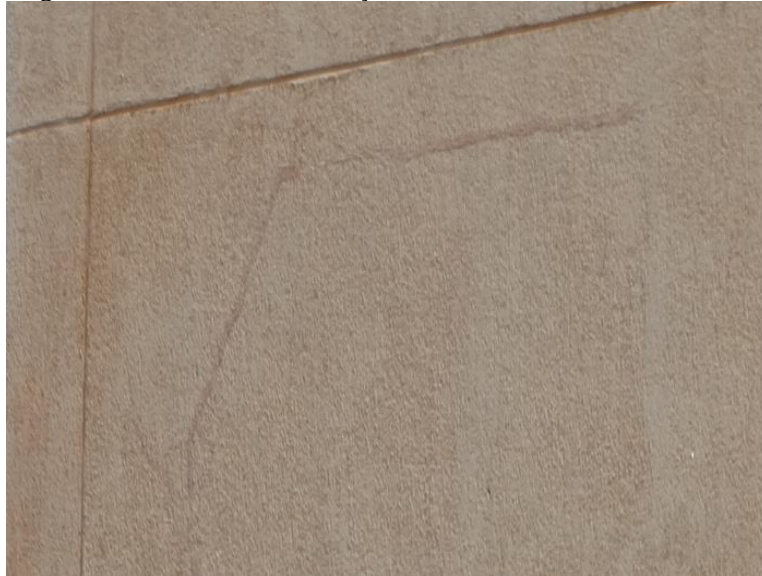
- Sinais de manutenções corretivas em trincas/fissuras, conforme Figura 3 e Figura 4.

Figura 3 – Sinais de manutenções corretivas nas trincas/fissuras

Figura 4 – Sinais de manutenções corretivas nas trincas/fissuras

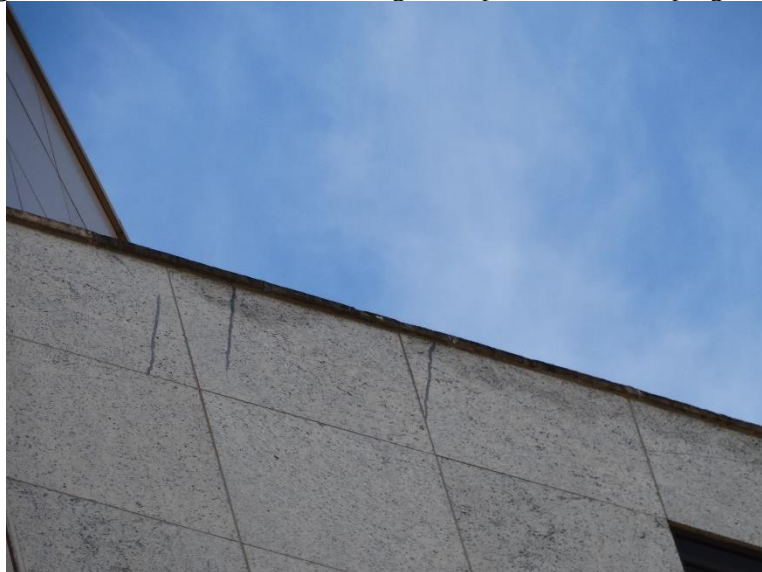
- Manchamento das peças de granito por ausência de pingadeiras, conforme Figura 5.

Figura 5 – Manchas de umidade no granito por ausência de pingadeiras

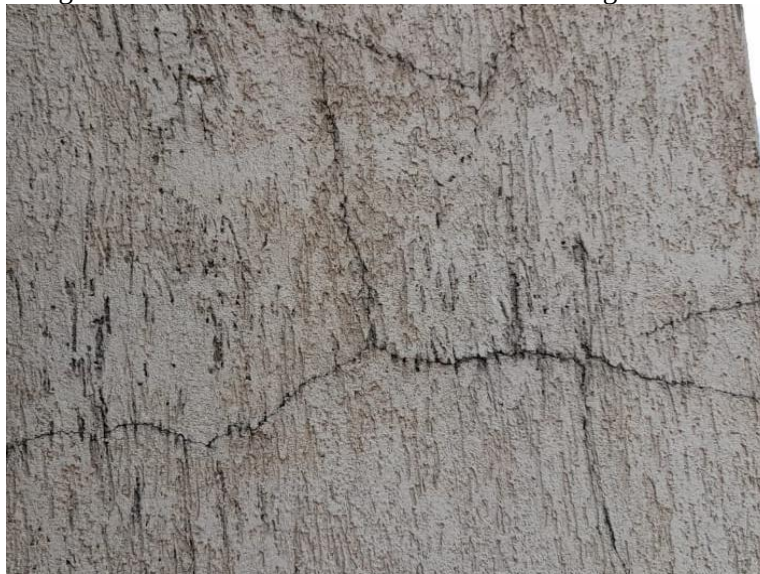
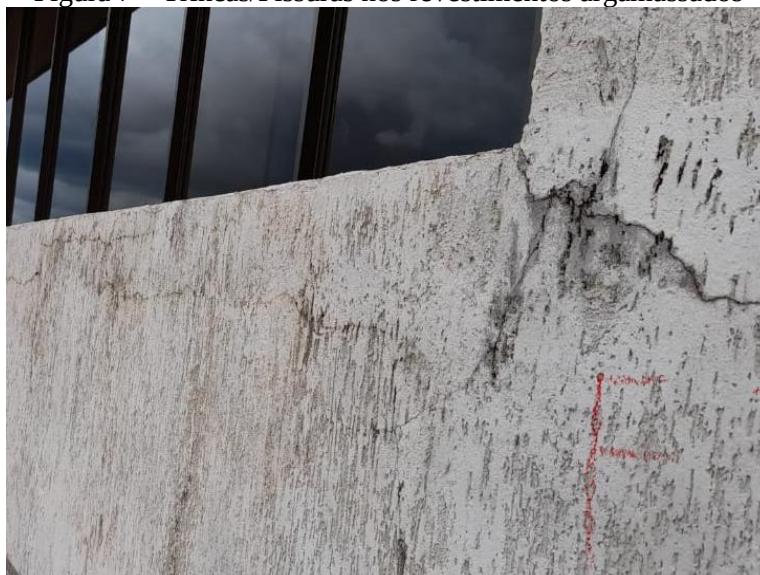
- Trincas/Fissuras no revestimento argamassado com pintura texturizada, conforme Figura 6 e Figura 7.

Figura 6 – Trincas/Fissuras nos revestimentos argamassados

Figura 7 – Trincas/Fissuras nos revestimentos argamassados

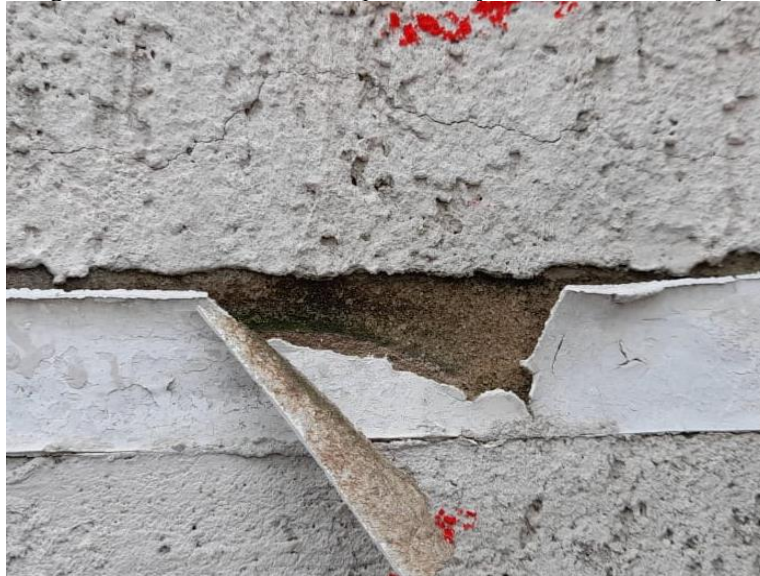
- Dimensões inadequadas das juntas de movimentação presentes no revestimento argamassado, conforme Figura 8.

Figura 8 – Dimensões inadequadas da junta de movimentação

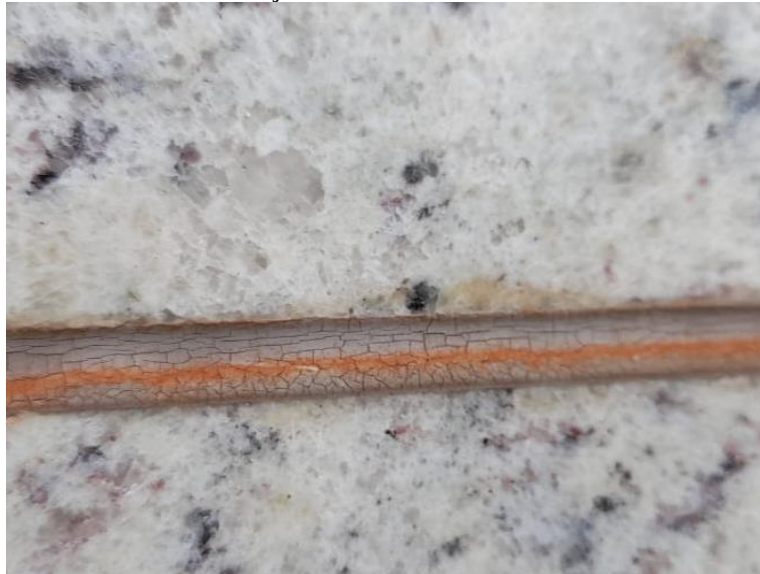
- Degradação do material selante das juntas de movimentação do revestimento em rocha natural, conforme Figura 9.

Figura 9 – Material selante das juntas do revestimento em rocha natural degradado
