Congresso Brasileiro de Patologia das Construções

## MANIFESTAÇÕES PATOLÓGICAS NA EDIFICAÇÃO POR ERROS NA EXECUÇÃO DA IMPERMEABILIZAÇÃO EM LAJE DE COBERTURA

Jefferson Villela Ferreira, MSc.

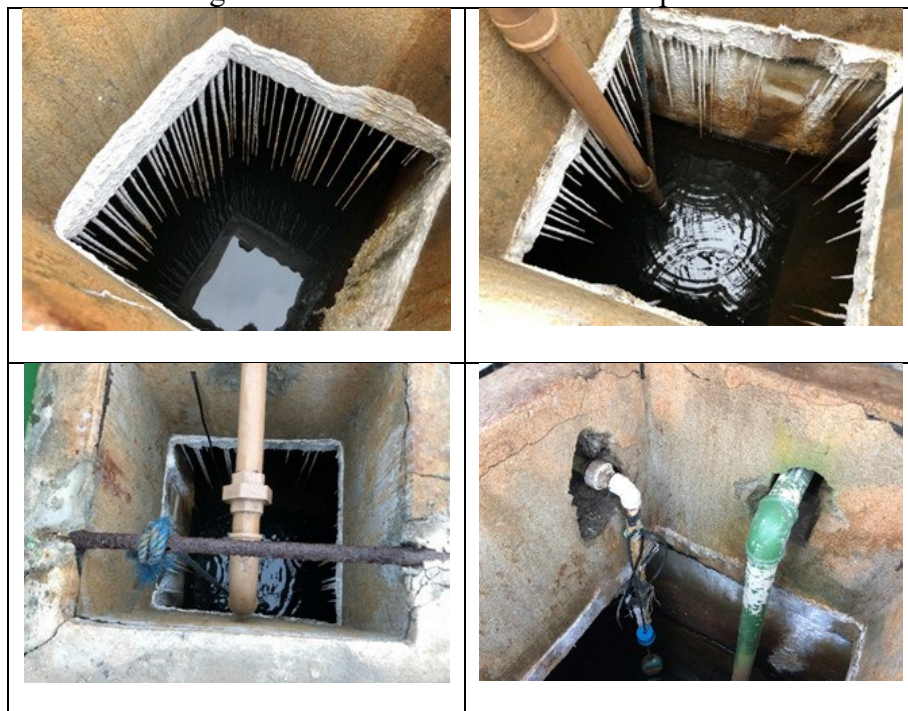
Na Figura 1 podemos constatar o fracasso na impermeabilização da laje de cobertura, próximo e no perímetro das entradas dos reservatórios superiores. Podemos evidenciar as manifestações patológicas decorrentes com as eflorescências advindas da lixiviação do concreto.

Figura 1 – Entrada do reservatório superior.

Na Figura 2, pode-se visualizar o projeto esquemático de uma das soluções com mantas asfálticas para a devida impermeabilização da laje de cobertura e suas proteções mecânicas.

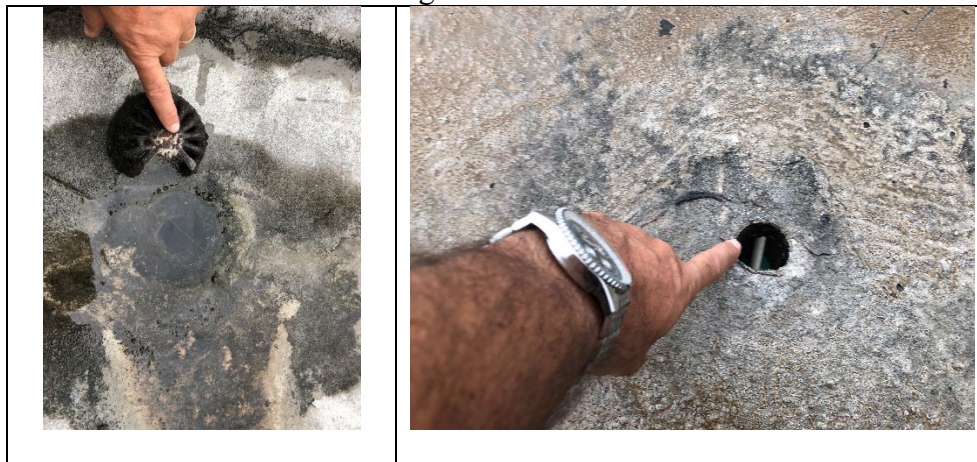
Na Figura 3 podemos constatar o erro no diâmetro mínimo que a tubulação de escoamento das lajes deve ter de no mínimo 75 mm, conforme a Norma NBR 9575 Impermeabilização - Seleção e projeto.

Figura 3 – Ralos

Na Figura 4, pode-se visualizar o projeto esquemático da solução com mantas asfálticas para a devida impermeabilização das tubulações de escoamento das águas pluviais nas lajes.

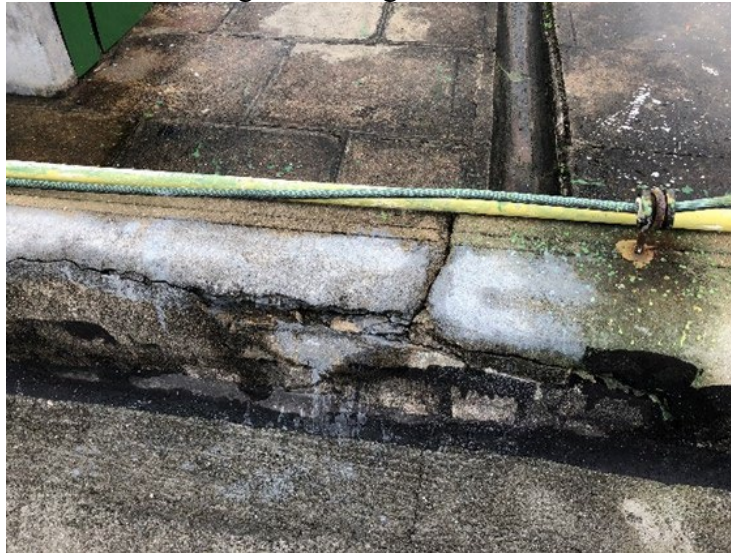
Na Figura 5 pode-se constatar os erros na proteção mecânica sobre as mantas asfálticas, o que promove as trincas e as rachaduras, a perda da proteção da impermeabilização, sua oxidação prematura, e as manifestações patológicas decorrentes das infiltrações e vazamentos.

Figura 5 – Viga invertida

Na Figura 6, pode-se visualizar o projeto esquemático da solução de impermeabilização com mantas asfálticas para vigas invertidas e ou alvenarias baixas divisórias entre áreas na laje de cobertura.

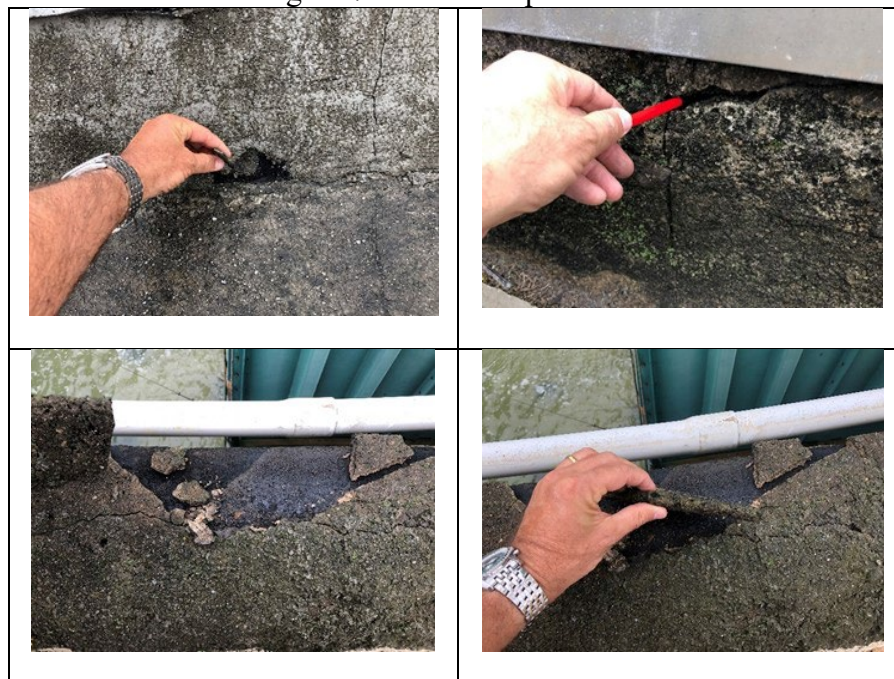
Na Figura 7, pode-se visualizar a proteção mecânica trincada, rachada, solta da base e suas espessuras fora do mínimo recomendado. Neste caso podemos ter as manifestações patológicas decorrentes das infiltrações e vazamentos por falta da defesa e proteção das mantas asfálticas as quais terão uma oxidação e envelhecimento prematuro frente as intempéries culminando na perda da estanqueidade no trecho.

Figura 7– Alvenaria perimetral

Na Figura 8, pode-se visualizar o projeto esquemático da solução para a devida proteção mecânica sobre as mantas asfálticas.

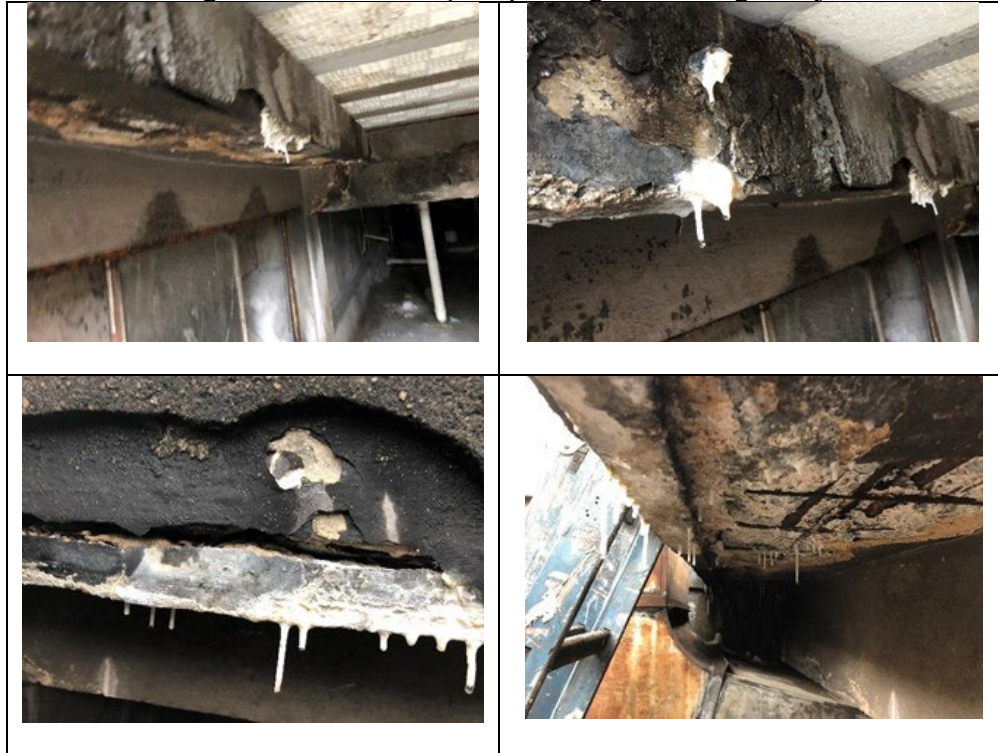
Na Figura 9 podemos constatar as manifestações patológicas decorrentes dos erros na impermeabilização e nas suas proteções mecânicas na laje de cobertura: infiltrações e vazamentos, lixiviação do concreto e estalactites, perda do recobrimento das armaduras de aço, deslocamento e corrosões.

Figura 9 – Manifestações patológicas em viga e laje

As Figuras 10 e 11 apresentam projetos esquemáticos 5 e 6 da solução sequencial da impermeabilização da laje de cobertura com mantas asfálticas e suas devidas proteções mecânicas.

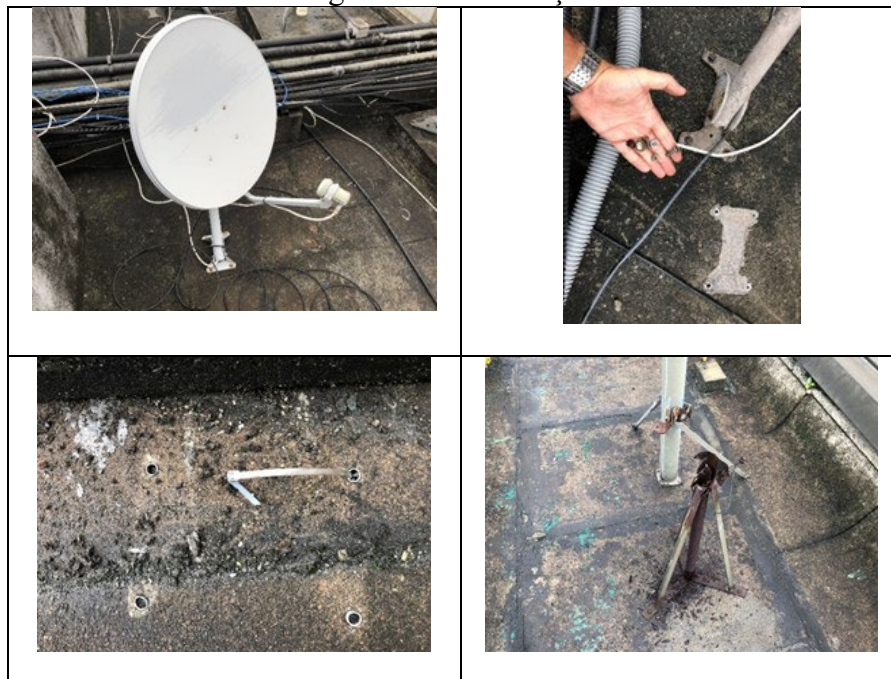
Na Figura 12 pode-se constatar as perfurações e fixações dos acessórios sobre o sistema de impermeabilização que ocasionam as manifestações patológicas nos ambientes construídos.

Figura 12 – Perfurações

A Figura 13 apresenta o projeto esquemático da solução com a impermeabilização e suas proteções mecânicas na laje de cobertura e bloco para fixação dos elementos. O bloco pode ser fixado sobre a laje com o uso de cimento cola e suas dimensões podem ser variadas conforme necessidade.
