Congresso Brasileiro de Patologia das Construções

## INVESTIGAÇÃO QUANTITATIVA DE MANIFESTAÇÕES PATOLÓGICAS PROVENIENTES DA ATIVIDADE DE MINERAÇÃO NO MUNICÍPIO DE AMETISTA DO SUL/RS

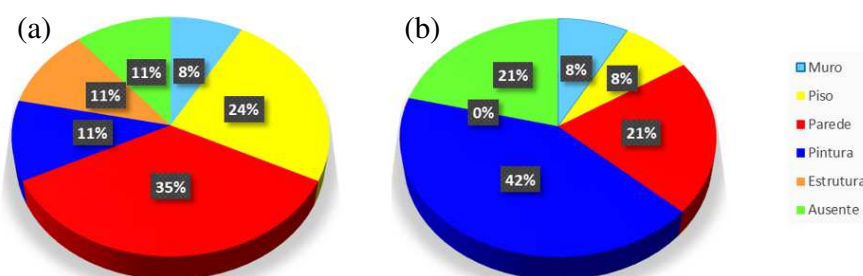
Como é possível observar na Figura 2a os principais danos identificados nas residências vistoriadas da região 1 foram nas alvenarias de vedação (paredes), onde foram encontradas trincas, fissuras e trincas diagonais originadas nos pilares, contabilizando 35% das residências. Também, foram observadas trincas, rachaduras e recalques nos pisos em 24% das residências, e, em 11% das mesmas, registraram-se manifestações patológicas em algum elemento estrutural, como, por exemplo, nas vigas da platibanda e pilares. Da mesma forma, em 11% dos casos foi observado danos na pintura, como mapeamento, fissuras, deslocamento, bolhas, entre outros. Por fim, em apenas 8% foram registrados danos em muros, onde foram encontradas trincas e rachaduras, recalque e deslocamento do cobrimento (chapisco e reboco).

Figura 2 – (a) Elemento com maior ocorrência de manifestações patológicas nas residências da região 1; (b) Elemento com maior ocorrência de manifestações patológicas nas residências da região 2

Pela Figura 2b observa-se que nas residências vistoriadas as principais manifestações patológicas encontradas foram parte de pintura, onde se observou observadas fissuras, desgaste, deslocamento, mapeamento, bolhas de umidade, entre outras, totalizando 42% dos casos. Foram observadas trincas e fissuras nas alvenarias de vedação (paredes), contabilizando 21% das residências, bem como trincas, rachaduras e recalques nos pisos e muros em 8% das mesmas. Não foram identificadas manifestações patológicas nos elementos estruturais.

Pela Figura 2 (a) e (b) é perceptível que o único elemento que apresentou os mesmos valores de incidência de manifestações patológicas nas duas regiões estudadas foi o muro, com incidência em 8% das residências. Os demais elementos apresentaram certa discrepância nos valores, sendo que o elemento que mais apresentou diferença entre as regiões, foi a pintura, onde a região 1 apresentou 11% das residências com algum tipo de manifestação patológica relacionada à pintura e a região 2 apresentou incidência de defeitos na pintura em 42% das residências. Outro elemento que apresentou peculiaridade foi a estrutura, a qual apresentou uma taxa de incidência de 11% na região 1 e na região 2 esteve ausente. Nos demais elementos (parede e piso) a região 1 apresentou uma taxa de incidência maior que na região 2, sendo 35% de manifestações patológicas localizadas em paredes e 24% em pisos. Já, a região 2 apresentou uma taxa de 21% de defeitos em paredes e 8% em pisos. Também, as residências onde as manifestações patológicas encontravam-se ausentes foi de 11% na região 1 e 21% na região 2.
