Congresso Brasileiro de Patologia das Construções

## RELATO DAS MANIFESTAÇÕES PATOLÓGICAS EM ESTRUTURAS DE CONCRETO PRÉ-FABRICADAS: DA PRODUÇÃO À PÓS-MONTAGEM

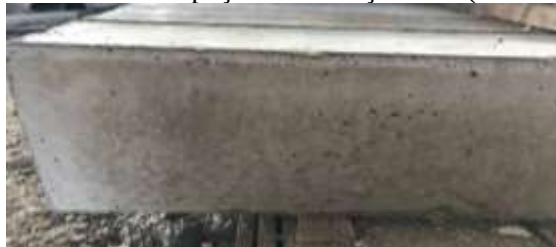
Uma tipologia de patologia encontrada foi a bolha aparente. As bolhas aparentes na superfície do elemento pré-fabricado, ou presentes na lateral da fôrma, são oriundas da falha em alguma fase da produção, e podem ser vistos na Figura 1. Neste caso o elemento foi produzido com traço tradicional utilizado pela empresa de 1:3:4 (cimento CP V - ARI: areia: brita 01).

Figura 1 - Bolhas na lateral da peça com o traço 1:3:4 (cimento:areia:brita 01)

A correção requer cuidados especiais e atenção nos detalhes em todas as fases do processo. Na tentativa de eliminar ou minimizar as bolhas, foi executado outro traço, buscando alterar a dosagem dos agregados. Em uma nova produção foi alterado somente o agregado graúdo, utilizando traço 1:3:3:1 (cimento: areia: brita 01: brita 00). Os demais componentes foram mantidos conforme o traço tradicional usado na empresa.

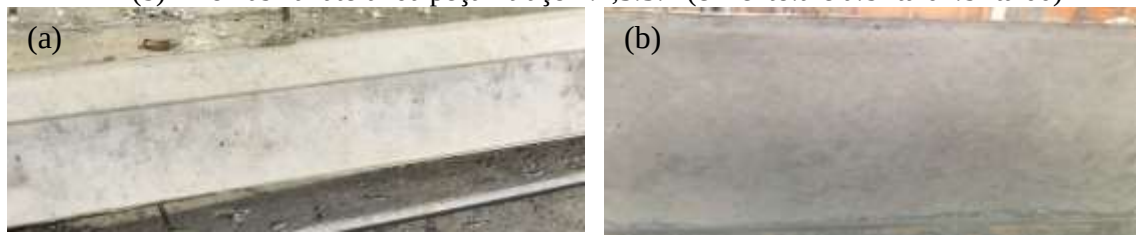
Como na segunda tentativa ainda surgiram bolhas buscou-se propor outra solução e foi adquirido concreto usinado, com resistência à compressão simples de 30 MPa, com traço não divulgado pela empresa fornecedora do concreto, mas usando agregados de mesma origem dos utilizados na empresa produtora das peças, composto com areia natural lavada, areia industrial, brita 01 e cimento CP-II-Z com aditivo plastificante. A nova peça, produzida na terceira tentativa, pode ser vista na Figura 2 (a). Percebe-se, nesse caso, que ainda há presença de bolhas.

Figura 2 (a) - Bolhas na lateral da peça executada com concreto usinado – CP-II-Z  
(b) - Bolhas na lateral da peça - traço 1:2,5:3:1 (cimento:areia:brita 01:brita 00)

Na quarta tentativa em busca da solução do problema foi alterado o traço do concreto, usando maior teor de cimento, sendo 1:2,5:3:1 (cimento: areia: brita 01: brita 00). Este, apresentou um resultado satisfatório na aparência da peça endurecida e melhor resultado no tempo de cura para desmolde da peça pronta, conforme mostra a Figura 2(b). No entanto, houve desvantagem em relação ao aumento do custo de produção, devido à inclusão de maior porcentagem de cimento se comparado aos constituintes menos onerosos.

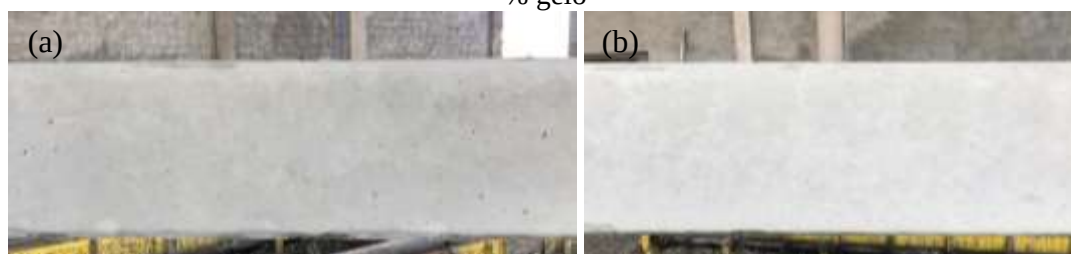
Figura 3 – (a) Peça com traço 1:2,5:3:1 (cimento:areia:brita 01:brita 00), 100 % de água em estado natural; (b) Peça com traço 1:2,5:3:1 (cimento: areia: brita 01: brita 00) com 50 % de água em estado natural e 50 % gelo

Ainda, buscando minimizar ou eliminar as bolhas da superfície, foi substituída parte de água em seu estado natural por gelo, portanto, em seguida foram moldadas duas situações: a primeira utilizou 100% da água em seu estado natural (Figura 3a) e a segunda substituiu 50% da água em seu estado natural por 50% em estado sólido (Figura 3b).

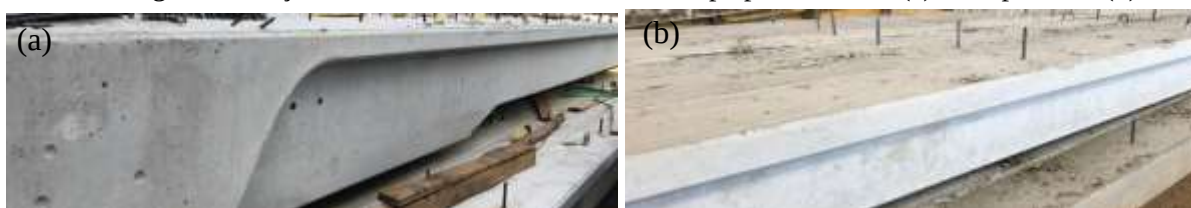
Cabe ressaltar, também, que todas as peças foram executadas em fôrmas com chapa metálica. No entanto, observou-se que as peças pré-fabricadas executadas com o mesmo traço de concreto apresentavam aparências distintas. As peças confeccionadas com chapa metálica preta, com menor dureza, apresentaram uma superfície mais porosa; e as peças produzidas com chapa metálica “COR”, de maior dureza, apresentaram superfície mais lisa, conforme mostram as Figuras 4a e 4b.

Figura 4 - Peça confeccionada com fôrma em chapa preta normal (a) e chapa COR (b)

Analisando as Figuras 4a e 4b percebe-se que a adição de água no estado sólido (gelo) traz melhor resultado, apresentando uma peça de melhor aparência e superfície lateral mais lisa. Em uma avaliação final, depois de relatada as possíveis soluções para minimizar o surgimento de bolhas em estruturas pré-fabricadas, pode-se concluir que as mesmas podem ser inibidas de diversas maneiras. Ressalta-se que todos os experimentos foram executados em temperatura ambiente e que essa não era constante nos dias de experimentação. A temperatura média nas semanas de experimentação foi de 22 °C. A sugestão inicial (menos onerosa) é que as fôrmas sejam confeccionadas com materiais de superfície mais lisa possível e livre de porosidade. Outra solução eficiente, também, é o aumento do teor de cimento, todavia, cabe ressaltar que esta última solução eleva significativamente o custo de produção.

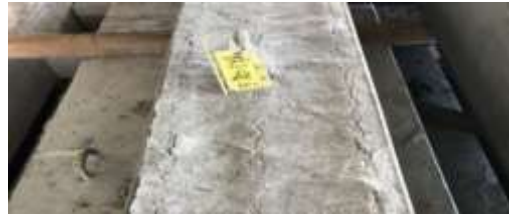
A retração do concreto, em geral tem diferentes possíveis origens, sendo as principais o volume inadequado de água na mistura e a evaporação repentina dessa. Esse problema tem característica clara de excesso de água e perda rápida de sua massa, que possivelmente é ocasionada pela alta temperatura de hidratação do cimento CP V ARI, formando uma linha definida na direção da armadura, não permitindo assentamento das partículas sólidas do concreto. Essa manifestação patológica pode ser vista na Figura 5.

Figura 5 - Retração na linha da armadura

As soluções para essa manifestação patológica, estão diretamente relacionadas a dosagem do concreto, principalmente na adição de água, que é o produto responsável pela hidratação e por melhorar a trabalhabilidade do concreto. O excesso de água prejudica a resistência e também provoca a retração. Assim, minimizar a evaporação da água, utilizar aditivos plastificantes e diminuir o calor de hidratação do cimento, garantindo uma cura adequada ao manter a peça umedecida, são procedimentos que solucionam o fenômeno da retração (ISAIAS, 2011).

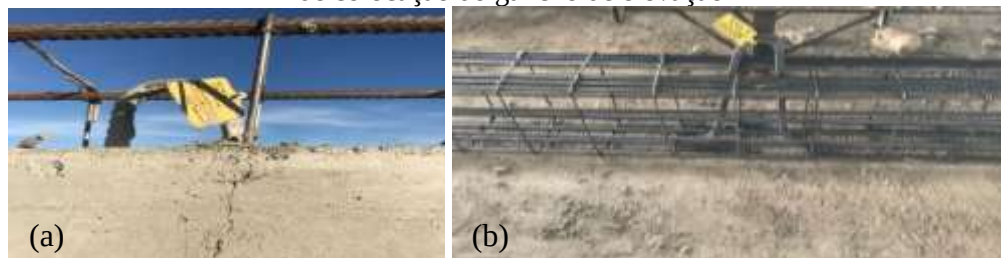
Também foram identificadas fissuras oriundas do processo de montagem das peças. Neste caso, conforme a Figura 7a, as fissuras apareceram nos pontos de içamento dos pré-fabricados. Quando içadas, as peças recebem um esforço pontual de grande intensidade causando um esforço de corte

e também tensão de tração na face superior do elemento, pelo fato da peça ficar em balanço durante o içamento, facilitando assim abertura de fissuras nos locais mais frágeis e normalmente obedecendo à linha do estribo.

Figura 7 – (a) Fissura na linha do estribo durante o içamento da peça; (b) Reforço da armadura no ponto de colocação do gancho de elevação

Conforme El Debs (2017), no momento do içamento e transporte, os elementos pré-fabricados sofrem esforços dinâmicos pontuais que necessitam atenção e reforço estrutural. Como solução, inicialmente é preciso observar a resistência à compressão inicial ideal do concreto para retirar as peças da fôrma. Também é possível fazer um reforço pontual da armadura nos locais de fixação da estrutura de içamento, tal como realizado na empresa, conforme Figura 7b.

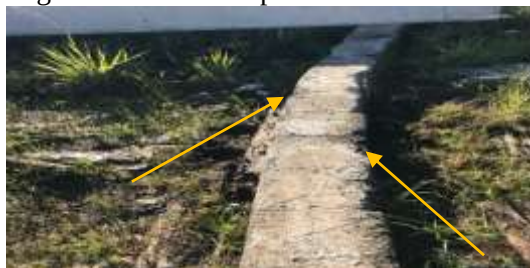
As fraturas (ou quebras) em estruturas pré-fabricadas geralmente vêm acompanhadas de uma imprudência no desmolde, durante o processo de içamento ou ainda em quedas. Em geral, as quebras ocorrem, nos casos supracitados, quando a peça é submetida a um esforço excessivo, para o qual não foi projetada. Durante a pesquisa foi observado uma fratura em um elemento pré-fabricado, mostrado na Figura 8.

Figura 8 – Elemento pré-fabricado fraturado

Em geral, nos casos como apresentado na Figura 8, a fratura em uma peça pré-fabricada não é superficial. Devido ao esforço recebido ocorre movimento interno na peça, ou até mesmo uma deformação na armadura, tornando sua recuperação inviável e passível de condenação e descarte. As quebras oriundas por quedas, por posicionamento irregular nos pontos de apoio durante a armazenagem ou pelo transporte, principalmente quando se colocam uma peça sobre outra sem separadores dispostos adequadamente, podem causar fraturas.

A solução, nesse caso, está relacionada mais aos cuidados durante o içamento, as condições dos cintos de elevação, aos cabos de aço e aos ganchos utilizados na movimentação, pois, são estes elementos que suportam as cargas. O cuidado no içamento e as condições dos equipamentos devem sempre ser observadas. Quanto ao posicionamento dos separadores de níveis é importante mantê-

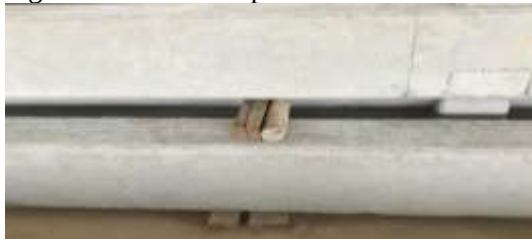
Figura 9 - Ponto de apoio alinhado na vertical

los alinhados, transferindo a carga diretamente para a base. Na Figura 9 é apresentado um exemplo de apoio alinhado na vertical, executado na empresa. Neste caso, Moreira (2009) explica que para evitar as quebras, além do adequando ponto de apoio, deve-se respeitar ainda as idades mínimas para desmoldagem.

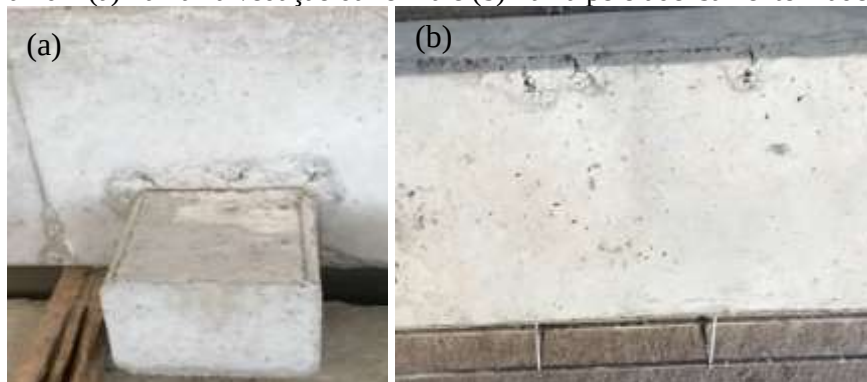
Detectou-se duas falhas principais causadoras dos nichos de concretagem. A primeira é a dificuldade para executar o adensamento devido à abertura existente na fôrma para confecção do console de apoio das vigas. A segunda trata-se de uma falha na fôrma que permitia o vazamento da nata de cimento, não propiciando, em consequência, o adensamento adequado.

Figura 10 – (a) Falha na vedação da fôrma e (b) Falha pelo adensamento inadequado

Os nichos e falhas na concretagem sempre estão ligados às falhas ocorridas em qualquer etapa da produção (SOUZA; RIPPER, 1998). Assim, a solução consiste em eliminar os vazamentos das fôrmas, o que irá permitir condições ideais para o adensamento. As falhas encontradas na vedação da fôrma e pelo adensamento são apresentadas nas Figuras 10a e 10b, respectivamente.

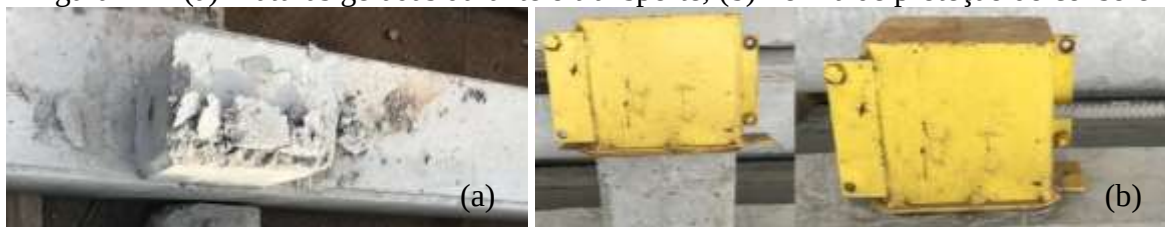
As condições das estradas utilizadas para transportes das estruturas geralmente submetem as mesmas a esforços dinâmicos excessivos, fato condicionante a aparência de defeitos. A determinação do número de pontos de apoio na base da carroceria do veículo também é crucial. Também, por se tratar de elementos com elevado peso, a movimentação na obra é executada com auxílio de equipamentos, como os caminhões munck, pontes aéreas, entre outros. Nesta etapa, as peças içadas podem balançar e chocar-se umas contra as outras, causando avarias nas partes mais frágeis, principalmente cantos e consoles. Na Figura 11a é demonstrada uma peça pré-fabricada com patologia decorrente do transporte da empresa para obra.

Figura 11 – (a) Fraturas geradas durante o transporte; (b) Fôrma de proteção do console

Uma solução proposta para este problema é a proteção ao console, através de fôrmas de madeira ou metálicas, de modo a evitar fraturas neste ponto. As proteções dos consoles devem ser colocadas antes da movimentação no canteiro de obras e retiradas antes da montagem na obra. A Figura 11b demonstra o sistema de proteção com o encaixe da fôrma no console e a proteção já fixada executada na empresa.

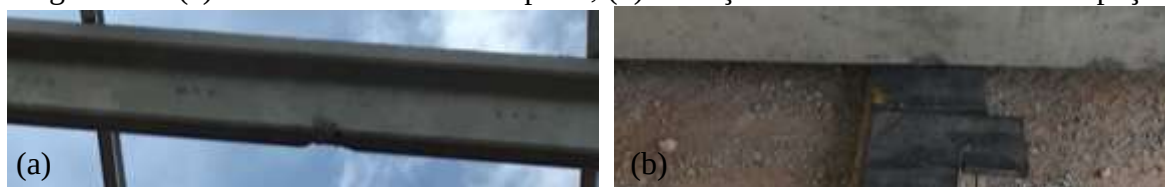
Após aplicação do sistema de proteção ao console não surgiram defeitos no elemento, demonstrando que a técnica é efetiva. Durante o transporte e a montagem também pode ocorrer fratura ao longo das peças que tem origem quando a peça superior gera uma sobrecarga na inferior, submetendo um esforço excessivo no ponto de apoio, podendo causar avarias. Mesmo não comprometendo a segurança, esse tipo de fratura deixa uma aparência desagradável e diminui a camada de proteção da armadura, possibilitando a ação de agentes externos nas armaduras e, como consequência podendo afetar a mesma futuramente. Um exemplo de peça que teve quebra durante o transporte é apresentado na Figura 12a.

Figura 12 – (a) Fraturas durante o transporte; (b) Proteção com borracha na base da peça

A solução, para evitar as quebras, é impedir o contato direto das peças de concreto com material rígido no apoio, colocando sob a peça uma camada de material emborrachado fixado entre o concreto e o ponto de apoio, cuja finalidade é absorver os impactos do transporte e permitir melhor distribuição das tensões nos locais. A solução apresentada é mostrada na Figura 12b.

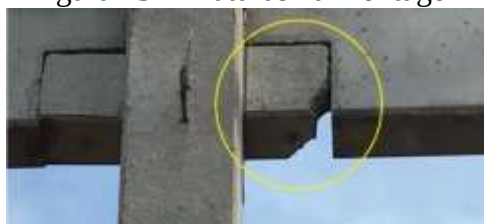
Também podem surgir fraturas no processo de montagem da obra, como mostra a Figura 13. Se essa manifestação patológica compromete a eficiência da peça, sendo necessária sua substituição e implicando em retrabalho, podemos ter atrasos no cronograma, pois, é necessário a retirada da peça montada, tempo para confecção e cura de uma nova peça, além do transporte e montagem da mesma. No caso de correção da peça já montada, o seu preenchimento depende de fazer uma fôrma específica para o local, além de equipamento de segurança para executar o trabalho em alturas. Nesse caso, a fim de evitar defeitos no processo de correção, o ideal é selecionar e ofertar treinamento específico a equipe de montagem, para que os trabalhos sejam executados com calma e segurança. Além disso, é de extrema importância manter equipamentos de elevação bem conservados e que os mesmos tenham capacidade superior ao peso a ser içado.

Figura 13 – Fraturas na montagem

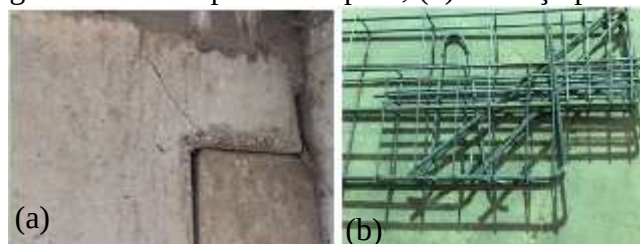
A ocorrência de manifestações patológicas em obra pré-fabricada após a montagem quase sempre tem origem em etapas anteriores executadas inadequadamente. Um dos pontos mais críticos e propícios a apresentar fissuras é no console da viga que se apoia no pilar e segundo El Debs (2017), deve ser armado com reforço pontual de ancoragem, suspensão e costura. A Figura 14 mostra a viga fissurada no ponto de apoio com o pilar e a fissura gerada, possivelmente, por análise *in loco*, foi devido à falta de armadura de ancoragem, ocasionando sobrecarga no concreto do console. A solução imediata para essa situação foi a inclusão de reforços pontual da armadura de ancoragem.

Figura 14 – (a) Viga fissurada no ponto de apoio; (b) Reforço para a armadura da viga
